**Artikel:** Attiswil, Leimenstrasse 15 : römisches Gebäude

# Attiswil, Leimenstrasse 15

## Römisches Gebäude

RENÉ BACHER UND STÉPHANE DÉVAUD

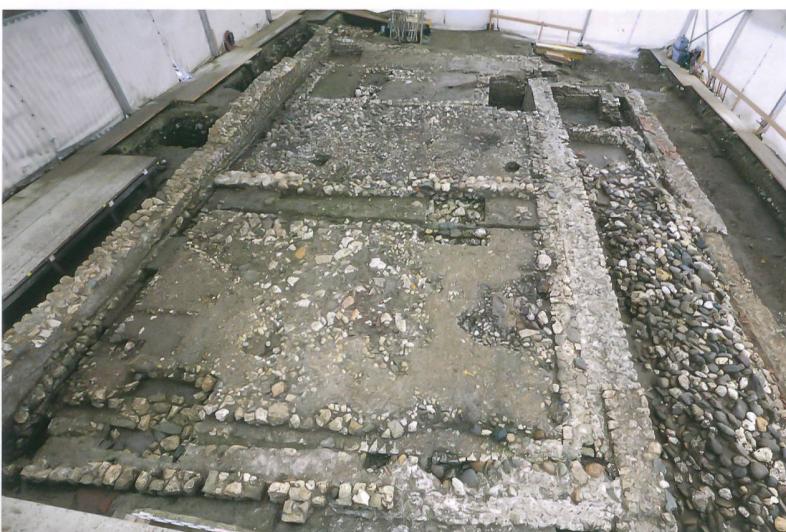
Abb. 1: Attiswil, Leimenstrasse 15. Übersicht über die Mauerreste des römischen Gebäudes. Blick nach Osten.

Bei Voruntersuchungen anlässlich des Baus eines Mehrfamilienhauses hat der Archäologische Dienst an der Leimenstrasse 15 in Attiswil im Februar 2011 archäologische Sondierungen durchgeführt. Dabei wurden Mauern eines römischen Gebäudes (Abb. 1) sowie prähistorische Funde und Befunde aufgedeckt. Bei den prähistorischen Relikten handelt es sich um einen umfangreichen Keramikkomplex der frühen Spätbronzezeit (Bz D, 13. Jh. v. Chr.) sowie um eine Vorratsgrube aus der älteren Eisenzeit (Hallstattzeit, 8.–5. Jh. v. Chr.). Die beiden Fundstellen ergänzen das Bild von Attiswil als in prähistorischer Zeit wiederholt und intensiv genutztem Siedlungsstandort (Abb. 2). Eine grössere Grabung fand am Wiesenweg vom April bis Juni 2012 statt. Dabei konnten erstmals Teile einer hallstattzeitlichen Siedlung untersucht werden (s. den Beitrag von Marianne Ramstein, S. 72). Die archäologischen Untersuchungen an der Leimenstrasse 15 von Februar 2011 bis Februar 2012 zeigten, dass an diesem Platz auch in römischer Zeit über einen grossen Zeitraum gesiedelt wurde (1.–3. Jh. n. Chr.), obwohl der Untergrund wegen der Gefahr von Grundbrüchen für Bauten ungeeignet ist.

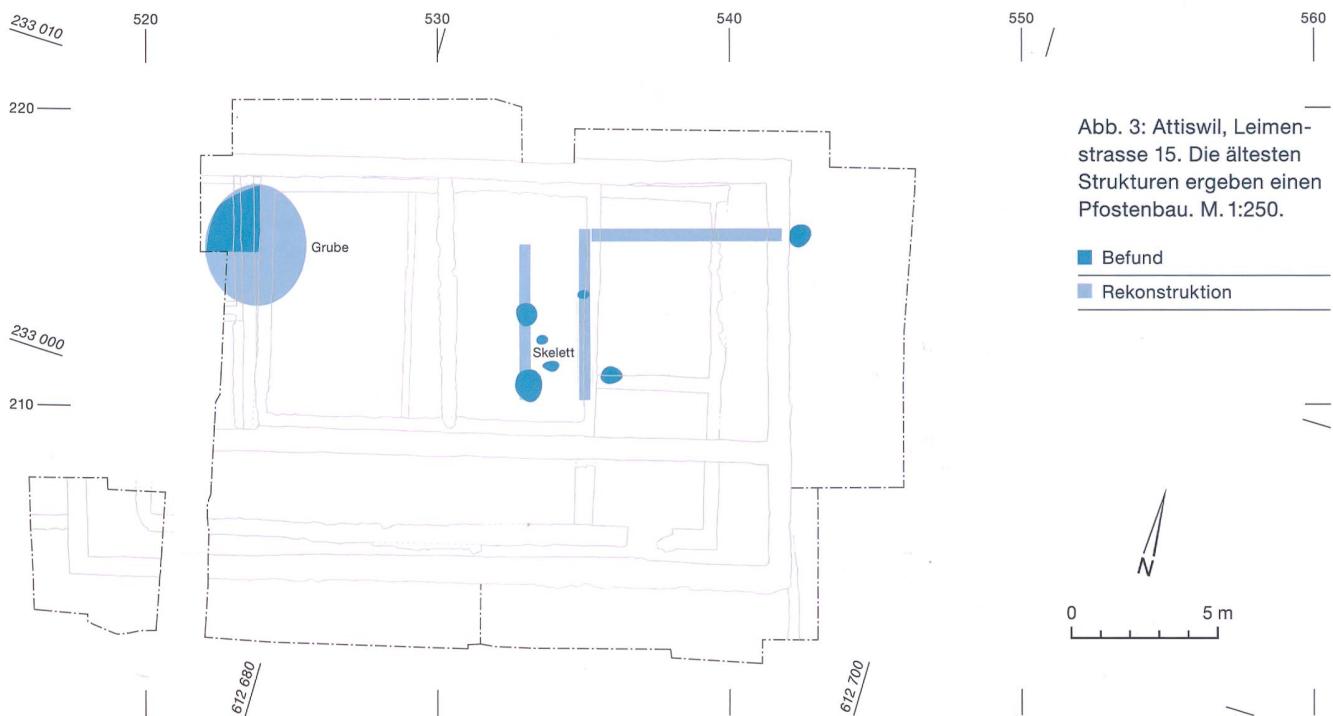
rechts des Mittelgangs wurden mit einem Mörtelboden ausgestattet, der im Mittelgang fehlt; als Boden diente hier ein Lehmmestrich. In beiden Räumen konnten je zwei Werkgruben lokalisiert werden. Ihre Funktion ist noch nicht untersucht, sie wird sich aus der Analyse der Funde und der Sedimentproben ergeben.

Im Osten dieses Gebäudes lässt sich aus acht Pfostengruben ein weiterer Pfostenbau rekonstruieren. Zwischen den beiden Gebäuden konnte eine weitere Werkgrube lokalisiert werden. Etwa acht Meter östlich des besprochenen Pfostenbaus scheinen vier weitere Pfostengruben eine viereckige Struktur gebildet zu haben.

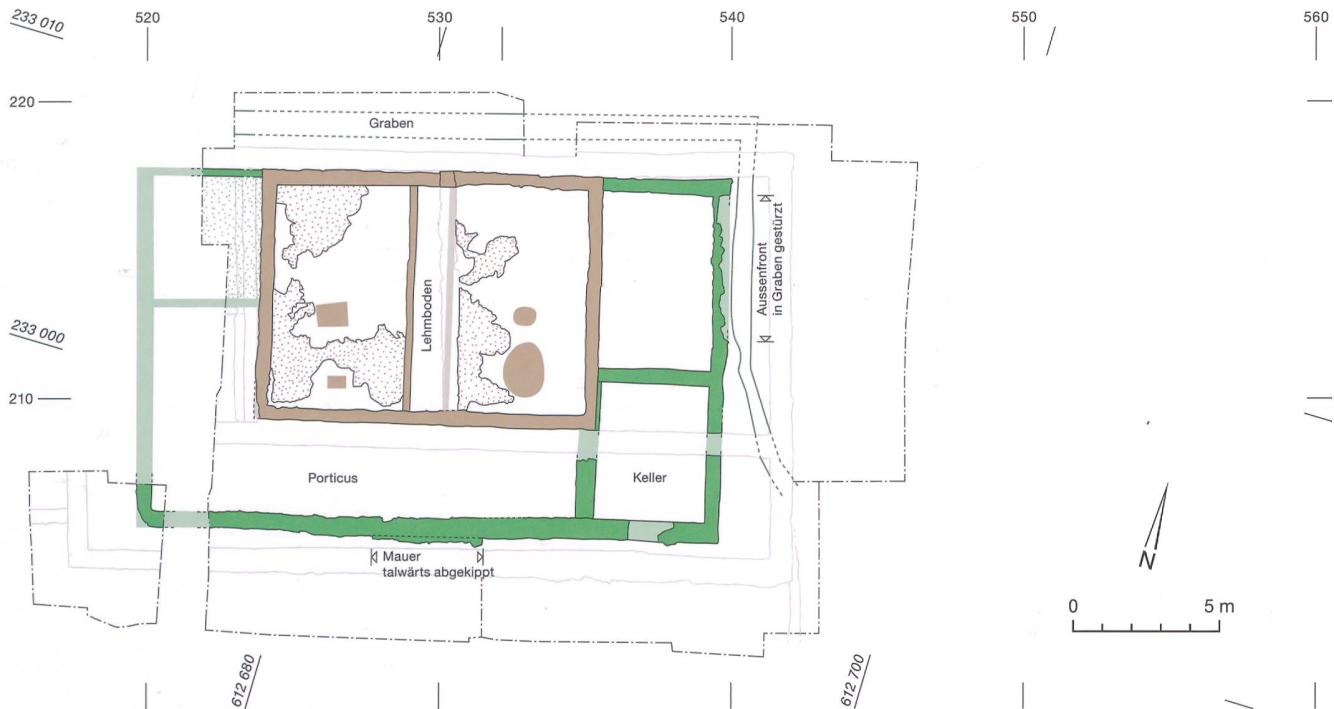
Abb. 5: Attiswil, Leimenstrasse 15. Anbauten an das alte Fachwerkgebäude. M. 1:250.

Der Fachwerkbau wurde im Westen, Süden und Osten durch einen Steinbau erweitert, so dass der Bau eine Grundfläche von  $20 \times 12$  m aufwies (Abb. 5). Im Westen enthielt der Anbau wahrscheinlich zwei Räume, die südliche Erweiterung wurde vermutlich als Portikus verwendet und in der Südostecke ein Keller eingebaut, dessen Eingang sich im Süden befand. Die Mörtelböden des Kernbaus aus der vorhergehenden Phase wurden vermutlich mit einem Holzboden abgedeckt.

Zwei Befunde weisen darauf hin, dass das Gebäude eingestürzt sein muss: Die Außenfront des nordöstlichen Eckverbands war in den da vor liegenden Wassergraben abgerutscht (Abb. 5 und 7) und die Portikusmauer in der Mitte des Gebäudes talwärts abgekippt (Abb. 5 und 8). Diese beiden Vorkommnisse hängen wahrscheinlich kausal zusammen und bewirkten den totalen Einsturz des Gebäudes. Als mögliche Ursachen kommen die Erschütterung des Untergrundes durch einen Grundbruch oder die Unterspülung der Nordostecke in Frage.

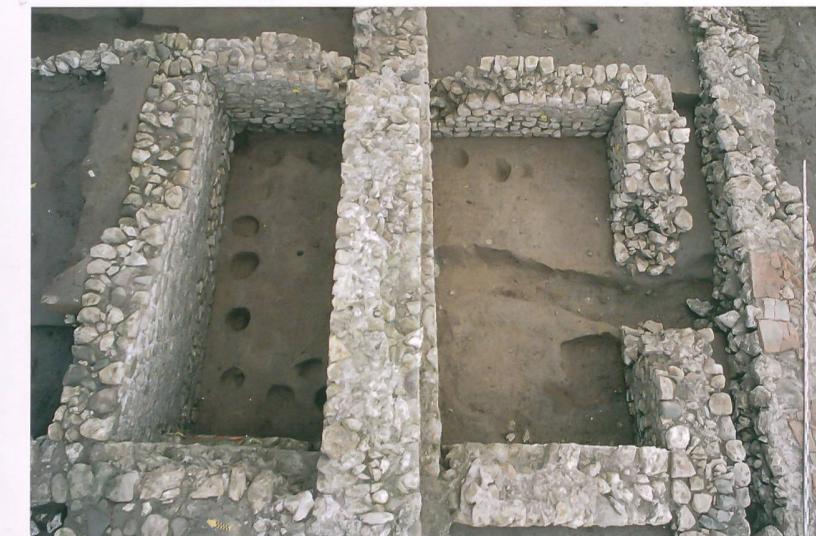
Abb. 6: Attiswil, Leimenstrasse 15. Pfostenstellungen im Kellerraum. Blick nach Osten.

Im Keller lassen sich drei Benutzungs niveaus nachweisen: Auf einer ersten Planie wurden entlang der Nord-, Ost- und Westwand Gestelle angebracht (Abb. 6).

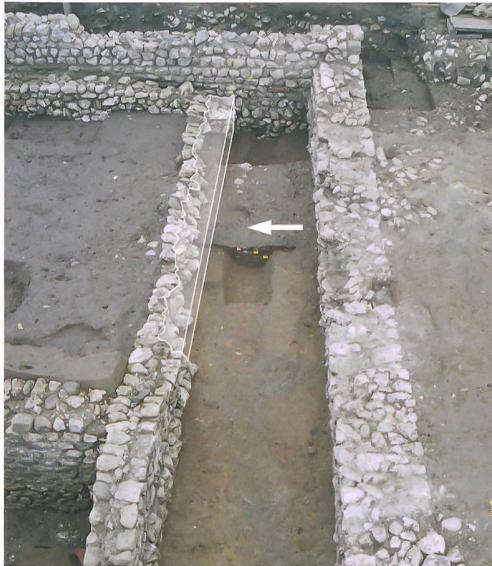
Abb. 7: Attiswil, Leimenstrasse 15. Die Aussenfront des nordöstlichen Eckverbands fehlt (Pfeil). Blick nach Norden.

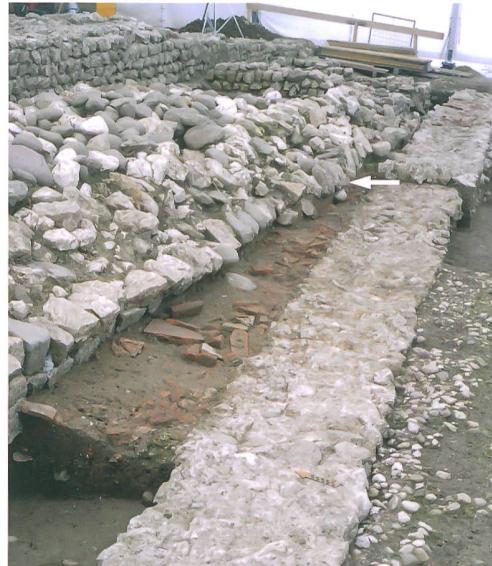
Abb. 8: Attiswil, Leimenstrasse 15. Das Fundament der Portikusmauer ist talwärts abgekippt (Pfeil). Blick nach Osten.

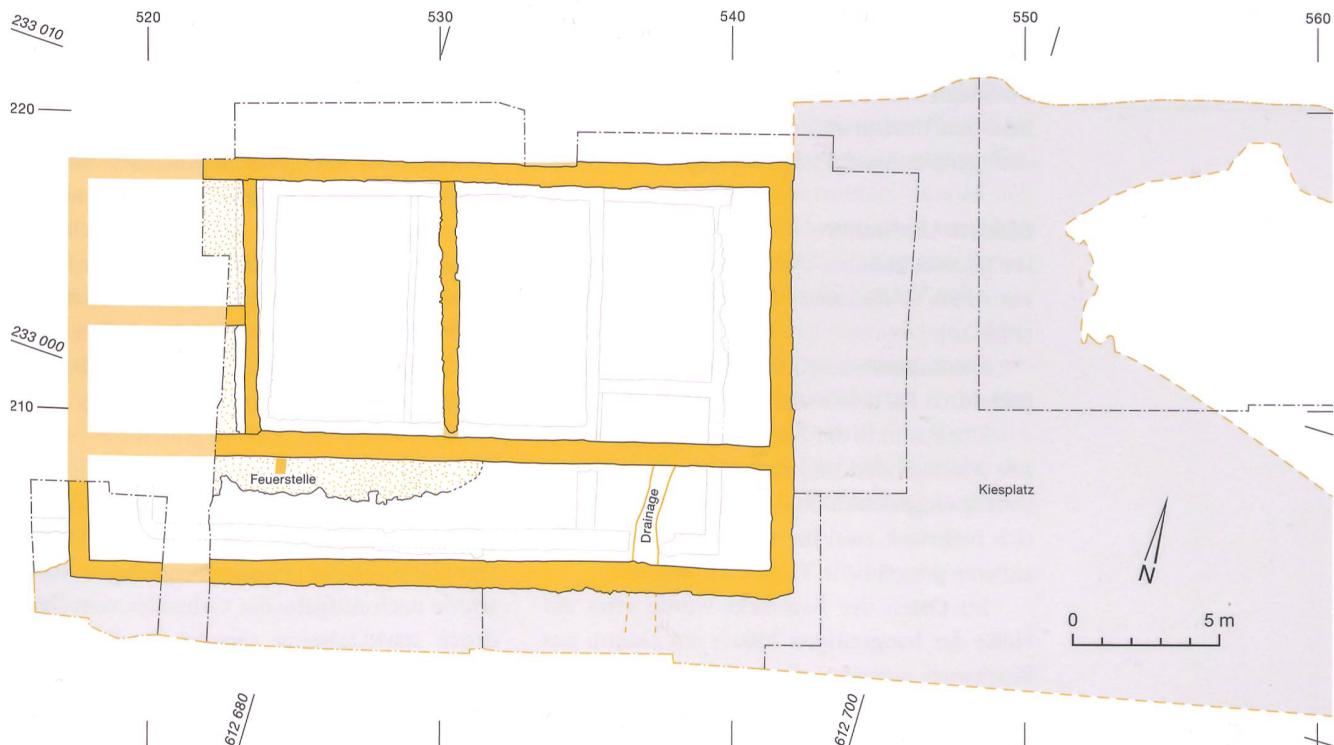
Abb. 9: Attiswil, Leimenstrasse 15. Grundriss des Neubaus. M. 1:250.

Das neue Gebäude mit breiten und tief fundierten Grundmauern wurde in etwas grösseren Ausmassen ( $25 \times 14,5$  m) wieder aufgebaut

(Abb. 9). Dabei benutzte man die alten hangparallelen Fundamente teilweise als Verstärkung, indem man die neuen Längsmauern dagegen anlehnte.

Die Inneneinteilung des Neubaus wurde neu konzipiert: Hinter einem Portikus mit Mörteltelestrich und Feuerstelle folgte ein zweigeteiltes Langhaus. In dessen östlichem Teil fehlen wegen der Erosion Belege für weitere Unterteilungen. Der Westteil wurde zuerst längshalbiert und sein Westabschnitt nochmals querhalbiert,

so dass sich ein weiterer grosser Raum und westlich daran anstossend zwei halb so grosse Räume ergaben. Die Räume der Südwestecke erhielten einen Mörtelboden. Der Keller wurde aufgegeben; im Kellerraum wurde ein Drainagegraben ausgehoben und mit Bruchsteinen verfüllt, darüber wurde Bauschutt aufgeschüttet. Im Süden und Osten des Gebäudes verfestigte man den Untergrund mit einem Kiesplatz (auf dem ganzen Areal nachgewiesen).

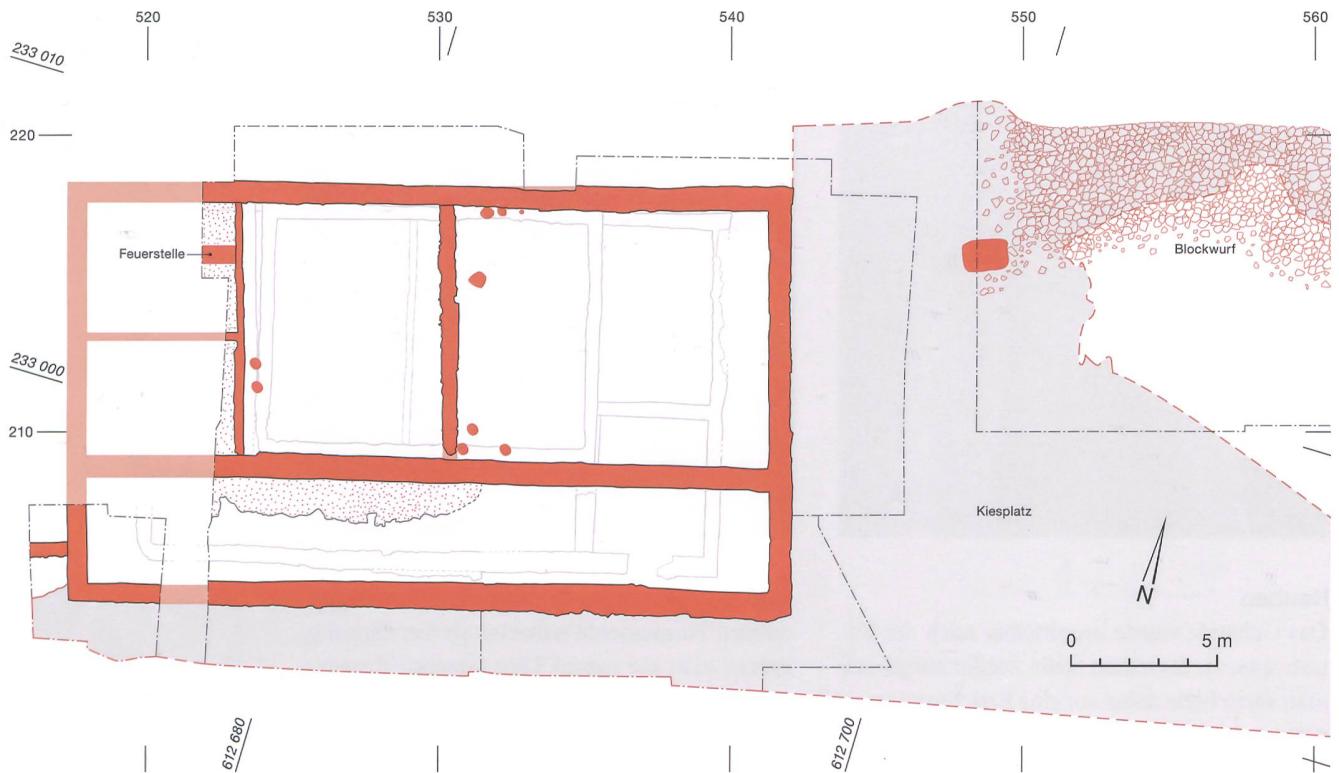
Abb. 10: Attiswil, Leimenstrasse 15. Grundriss mit späteren Umbauten. M. 1:250.

Im Neubau konnten vor allem im Westteil verschiedene Umbauten dokumentiert werden (Abb. 10):

Die Raumunterteilungen wurden abgebaut und durch Fachwerkwände ersetzt.

Der Raum in der Nordwestecke enthielt einen Mörtelboden und darauf wurde eine Feuerstelle eingerichtet. In den Raumecken fanden sich mehrfach zwei bis drei Pfostenlöcher, die auf eine gewerbliche Tätigkeit hinweisen.

Im Osten des Bauwerks wurde etwa auf Höhe der hangseitigen Mauer ein Damm aus Blockwurf angelegt, der wahrscheinlich weitere Wassereinbrüche auf das Vorgelände verhindern sollte.
