**Artikel:** Attiswil, Leimenstrasse 15 : römisches Gebäude

# Attiswil, Leimenstrasse 15

## Römisches Gebäude

RENÉ BACHER UND STÉPHANE DÉVAUD

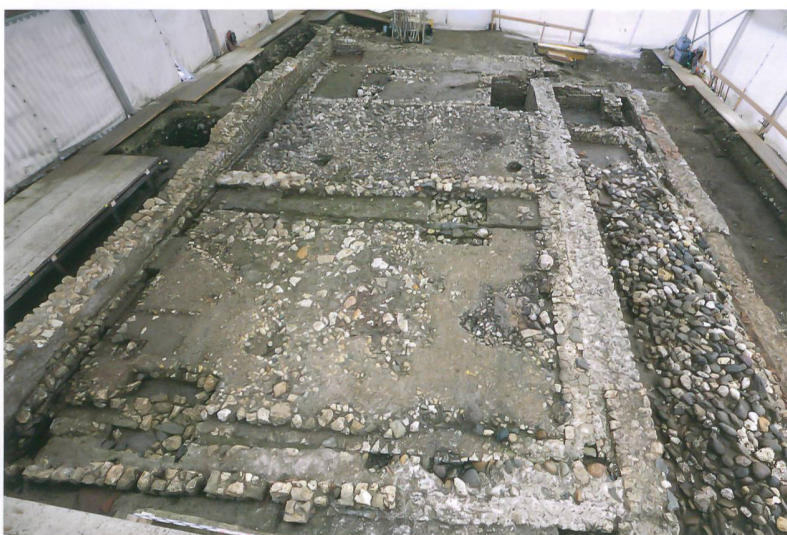
Abb. 1: Attiswil, Leimenstrasse 15. Übersicht über die Mauerreste des römischen Gebäudes. Blick nach Osten.

Bei Voruntersuchungen anlässlich des Baus eines Mehrfamilienhauses hat der Archäologische Dienst an der Leimenstrasse 15 in Attiswil im Februar 2011 archäologische Sondierungen durchgeführt. Dabei wurden Mauern eines römischen Gebäudes (Abb. 1) sowie prähistorische Funde und Befunde aufgedeckt. Bei den prähistorischen Relikten handelt es sich um einen umfangreichen Keramikkomplex der frühen Spätbronzezeit (Bz D, 13. Jh. v. Chr.) sowie um eine Vorratsgrube aus der älteren Eisenzeit (Hallstattzeit, 8.–5. Jh. v. Chr.). Die beiden Fundstellen ergänzen das Bild von Attiswil als in prähistorischer Zeit wiederholt und intensiv genutztem Siedlungsstandort (Abb. 2). Eine grössere Grabung fand am Wiesenweg vom April bis Juni 2012 statt. Dabei konnten erstmals Teile einer hallstattzeitlichen Siedlung untersucht werden (s. den Beitrag von Marianne Ramstein, S. 72). Die archäologischen Untersuchungen an der Leimenstrasse 15 von Februar 2011 bis Februar 2012 zeigten, dass an diesem Platz auch in römischer Zeit über einen grossen Zeitraum gesiedelt wurde (1.–3. Jh. n. Chr.), obwohl der Untergrund wegen der Gefahr von Grundbrüchen für Bauten ungeeignet ist.

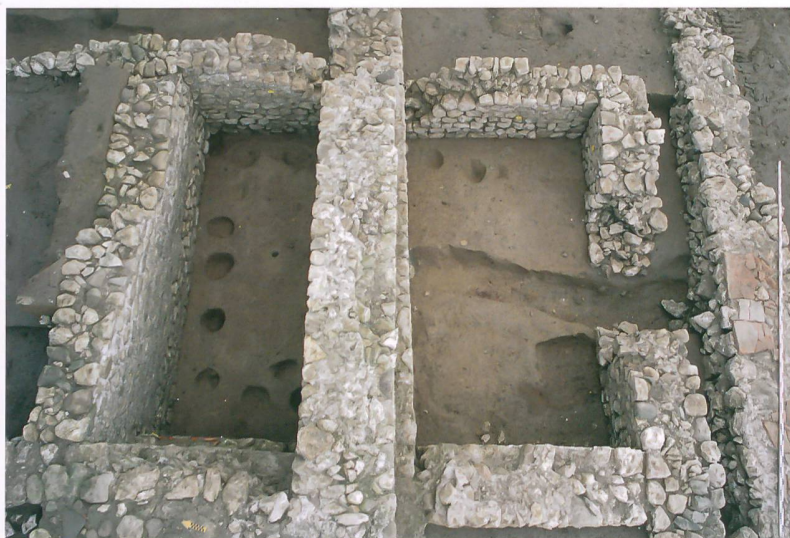
Abb. 6: Attiswil, Leimenstrasse 15. Pfostenstellungen im Kellerraum. Blick nach Osten.

Im Keller lassen sich drei Benutzungsniveaus nachweisen: Auf einer ersten Planie wurden entlang der Nord-, Ost- und Westwand Gestelle angebracht (Abb. 6).

Später wurde der Boden mit Erde und Ziegelbruch aufplaniert und dabei mindestens ein Teil der Gestelle aufgehoben. Ein kreisförmiger Bereich aus dichtgelegtem Ziegelbruch diente wahrscheinlich als Fundament für einen Bottich. In einer letzten Phase wurde das Gehniveau nochmals erhöht: Auf einer Steinpflasterung wird ein Leimboden aufgebracht.

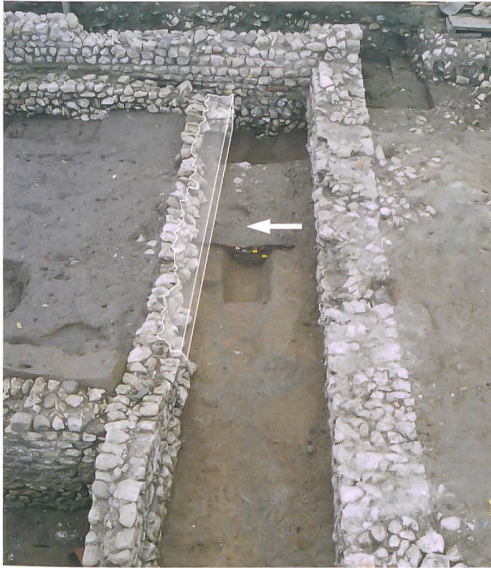
Abb. 7: Attiswil, Leimenstrasse 15. Die Aussenfront des nordöstlichen Eckverbands fehlt (Pfeil). Blick nach Norden.

Zwei Befunde weisen darauf hin, dass das Gebäude eingestürzt sein muss: Die Aussenfront des nordöstlichen Eckverbands war in den davor liegenden Wassergraben abgerutscht (Abb. 5 und 7) und die Portikusmauer in der Mitte des Gebäudes talwärts abgekippt (Abb. 5 und 8). Diese beiden Vorkommnisse hängen wahrscheinlich kausal zusammen und bewirkten den totalen Einsturz des Gebäudes. Als mögliche Ursachen kommen die Erschütterung des Untergrundes durch einen Grundbruch oder die Unterspülung der Nordostecke in Frage.

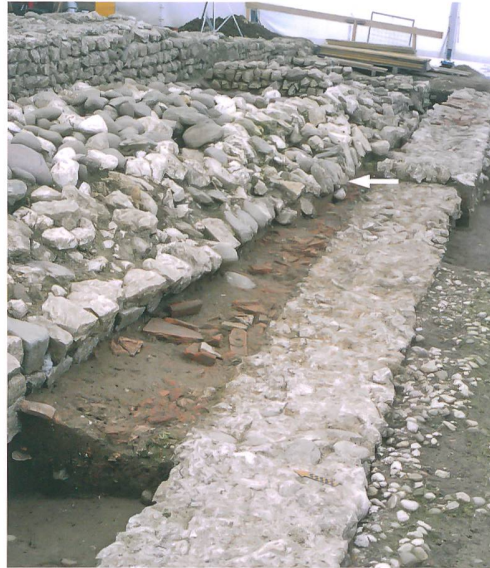
Abb. 8: Attiswil, Leimenstrasse 15. Das Fundament der Portikusmauer ist talwärts abgekippt (Pfeil). Blick nach Osten.

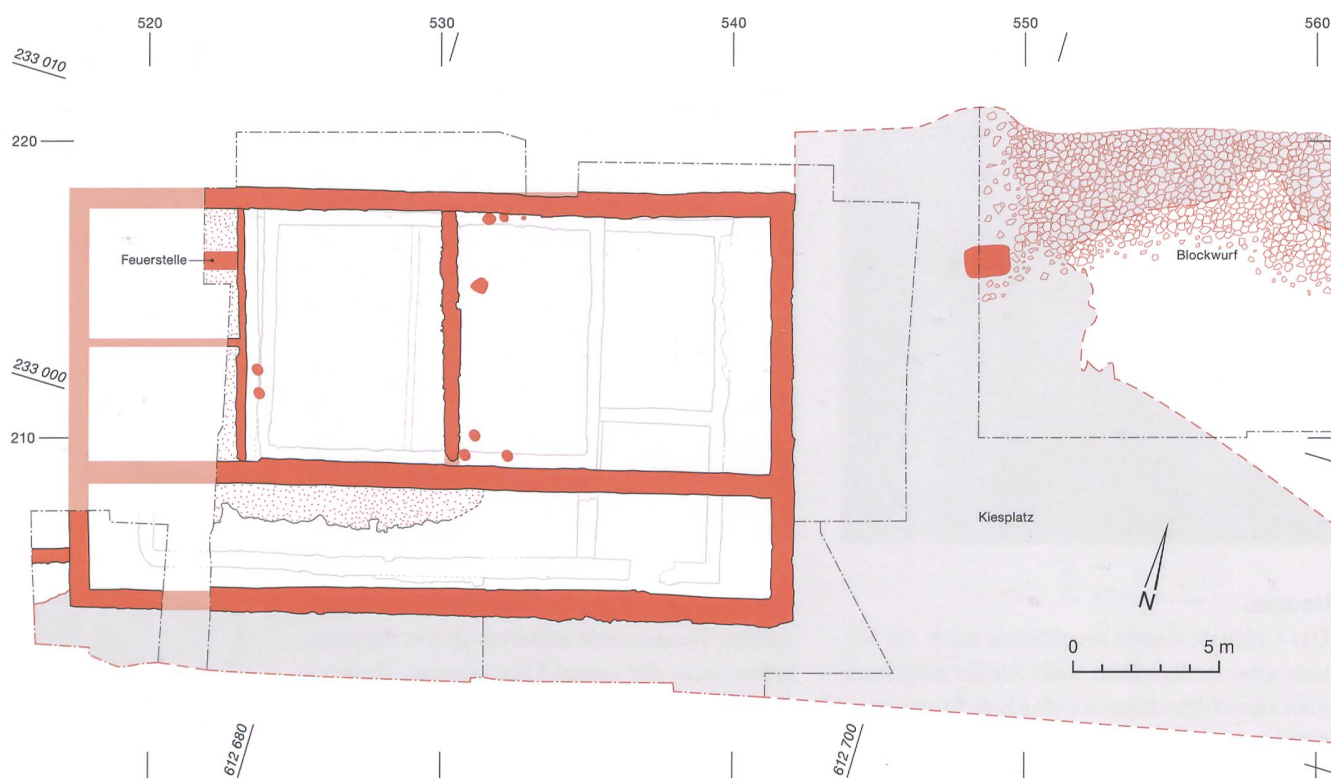
Abb. 10: Attiswil, Leimenstrasse 15. Grundriss mit späteren Umbauten. M. 1:250.

Im Neubau konnten vor allem im Westteil verschiedene Umbauten dokumentiert werden (Abb. 10):

Die Raumunterteilungen wurden abgebaut und durch Fachwerkwände ersetzt.

Der Raum in der Nordwestecke enthielt einen Mörtelboden und darauf wurde eine Feuerstelle eingerichtet. In den Raumecken fanden sich mehrfach zwei bis drei Pfostenlöcher, die auf eine gewerbliche Tätigkeit hinweisen.

Im Osten des Bauwerks wurde etwa auf Höhe der hangseitigen Mauer ein Damm aus Blockwurf angelegt, der wahrscheinlich weitere Wassereinträge auf das Vorgelände verhindern sollte.
