**Artikel:** Thun, Obere Hauptgasse 3 und 20/22 : Betrachtungen zur Baugeschichte zweier Bürgerhäuser in der Alten Stadt von Thun

# **Thun, Obere Hauptgasse 3 und 20/22**

## Betrachtungen zur Baugeschichte zweier Bürgerhäuser in der Alten Stadt von Thun.

DETLEF WULF

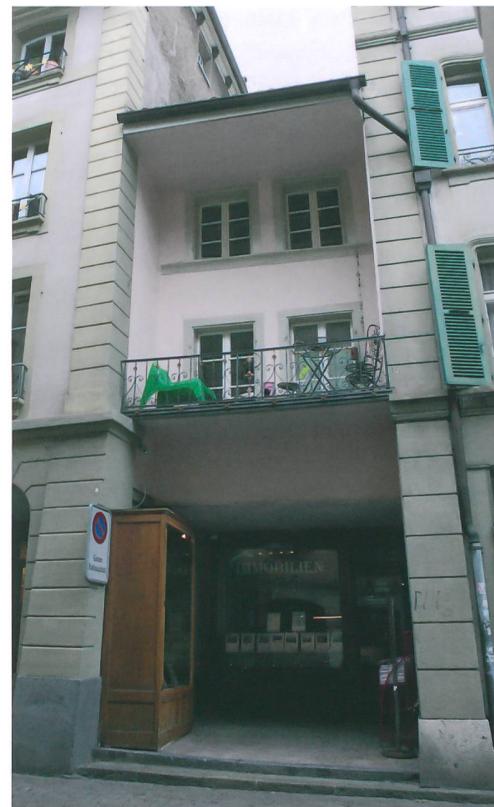
Abb. 2: Thun, Obere Hauptgasse 3. Das untersuchte Stadthaus zeigt mit seiner rückversetzten Fassade den bauzeitlichen Zustand kurz nach 1571. Die Fenster mit hölzernen Faschen und Gesims sowie die Traufverbretterung stammen aus dem ausgehenden 18. Jahrhundert. Die rückversetzte Ladenfront entstand im frühen 20. Jahrhundert. Blick nach Nordosten.

reihe und ist mit einem dreigeschossigen, nur knapp 4 m breiten Haus bebaut (Abb. 2). Das Gebäude besitzt einen bauhistorisch wertvollen, fast vollständig erhaltenen Dachraum aus dem späten 16. Jahrhundert. Im Vorfeld einer geplanten Sanierung und Umnutzung wurde dieser im Februar 2012 vom Archäologischen Dienst (ADB) untersucht.<sup>4</sup> Die dreiwöchige Kampagne brachte nicht nur neue Erkenntnisse zur Baugeschichte des Hauses Hauptgasse 3 hervor, sondern lieferte neben punktuellen Informationen auch Hinweise auf eine mögliche Entwicklung der Nachbarhäuser, Hauptgasse 1 und 5. Folgender Beitrag stellt die Ergebnisse der ausführlichen Auswertung<sup>5</sup> verkürzt und vereinfacht vor.

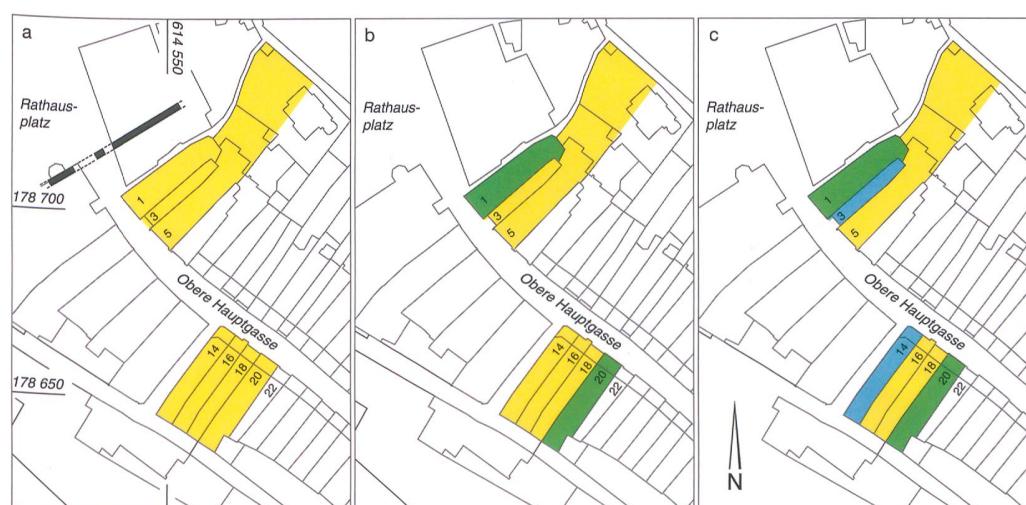
Abb. 3: Thun, Obere Hauptgasse. Aktuelle Parzellengrenzen und rekonstruierte Grundstücksgrößen.  
a: rekonstruierte mittelalterliche Grossparzellen (gelb) und Verlauf der Stadtmauer (dunkelgrau);  
b: erste Grundstücksteilungen im späten 15. Jahrhundert (grün);  
c: Verdichtung der Bebauung im späten 16. Jahrhundert (türkis).  
M. 1:2000.

Anwesen in zwei kleinere Grundstücke auf (Abb. 3b). Die nordwestliche Parzelle entsprach dem heutigen Anwesen Hauptgasse 1. Das restliche Grundstück nahm die Fläche der heutigen Parzellen Hauptgasse 3 und 5 ein. Kurz nach 1571 teilte man ein Drittel von seinem gassenseitigen Teil ab (Abb. 3c). Das Areal entsprach der heutigen Parzelle Hauptgasse 3. In dieser Konstellation blieben die drei Grundstücke bis heute unverändert.

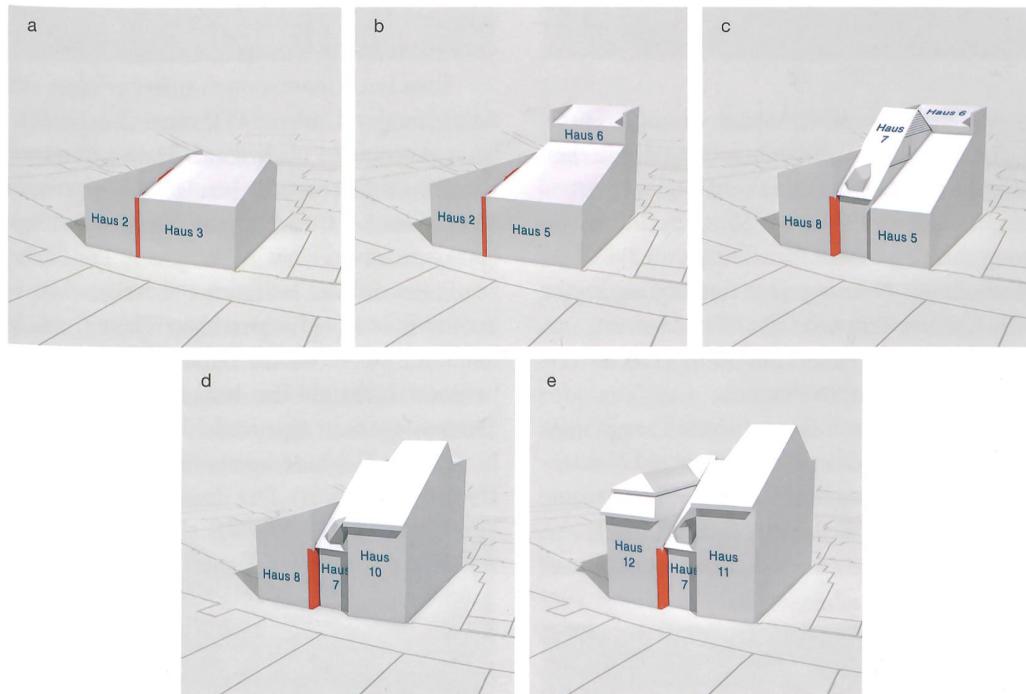
Abb. 7: Thun, Obere Hauptgasse. Rekonstruktionsvorschlag zur Kubatur der Häuser.

- a: Haus 2 und 3 (um 1475)
- b: Haus 5 und 6 (um 1530)
- c: Haus 7 (kurz nach 1571) und Haus 8 (16.Jh.)
- d: Haus 10 (vor 1700)
- e: Haus 11 (um 1775) und Haus 12 (1788). Die älteste Brandmauer 29 ist rot markiert.

Nach etwa zwei Generationen<sup>11</sup> brach man Haus 3 ab und ersetzte es durch ein Vorder- und ein Hinterhaus (Abb. 7b). Den gassenseitigen Grundstücksteil nahm fortan Haus 5 ein. Das Gebäude besass zwei Vollgeschosse und

Haus 2 ist das älteste nachweisbare Gebäude auf dem Grundstück (Abb. 7a). Es wurde um 1475 erbaut. Nach rund vier Generationen wurde es durch einen Neubau, Haus 8 ersetzt, das sich im Kern bis heute erhalten hat (Abb. 7c). Es erscheint im Erdgeschoss als langgestreckter, tonnengewölbter Raum. In den darüber liegenden Geschossen ist der Kernbau in Form unterschiedlicher Fussbodenniveaus ablesbar. Die Bauzeit von Haus 8 datiert grob ins 16. Jahrhundert.<sup>16</sup>

Das älteste bekannte Anwesen, Haus 3, war um 1475 errichtet worden (Abb. 7a). Sein Nachfolger, Haus 5, entstand um 1530 (Abb. 7b). Kurz nach 1571 wurde es bereits auf die Fläche der heutigen Parzelle Hauptgasse 5 zurückgebaut (Abb. 7c). Aber auch in dieser reduzierten Form bestand es nur wenige Generationen lang. Wann genau es durch einen Neubau ersetzt wurde, ist nicht mehr zu ermitteln. Der Nachfolgebau Haus 9 nahm dieselbe Grundfläche ein und stiess im hinteren Bereich an das alte Hinterhaus 6. Von Haus 9 hat sich nur ein Schwellbalken 60 erhalten, so dass auf die Kultur des Gebäudes keine Rückschlüsse zu ziehen sind (Abb. 19). Es könnte um 1600 erbaut worden sein. Irgendwann im Laufe des 17. Jahrhunderts wurde es abgebrochen und durch einen viergeschossigen Neubau Haus 10 ersetzt. Dieses traufständige Gebäude verfügte über ein hohes einhüftiges Satteldach, das im hinteren Teil an den Rest des alten Hinterhauses 6 stiess (Abb. 7d). Damit ähnelte es dem älteren Nachbarhaus 7, verfügte aber über ein Vollgeschoss mehr und besass einen zu Wohnzwecken ausgebauten Dachraum. Den Nordwestgiebel des Dachgerüstes bilden Hochständer, die teilweise über zwei Geschosse reichen und durch kräftige Streben verstift sind (Abb. 15 und 19). Wie beim Vorgängerbau stützten sich weiterhin die Giebel der zwei benachbarten Anwesen gemein-

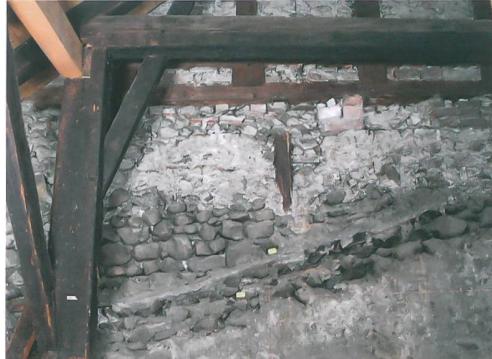
Abb. 8: Thun, Obere Hauptgasse 3. Nordwestliche Giebelwand. Im unteren rechten Bereich ist die verputzte Wandfläche 48 des Hauses 3 (um 1475) zu sehen. Der schräge Abdruck stammt von seinem Dach. Die darüber liegende unverputzte Wandfläche gehört zum Unterbau des Klebdaches von Haus 7 (kurz nach 1571). Oben ist das Stockwerk des Nachbarhauses 12 (1788) zu sehen. Blick nach Nordwesten.

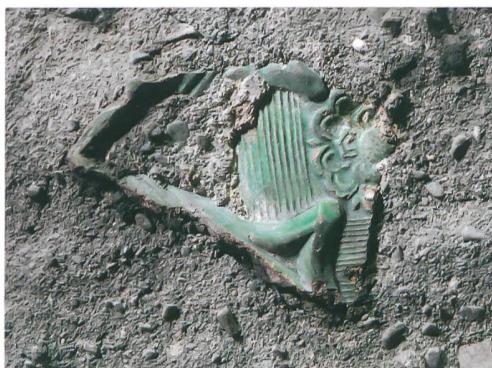
Abb. 9: Thun, Obere Hauptgasse 3. Nordwestliche Giebelwand. Detail aus der verputzten Wandfläche 48 mit eingemauertem Ofenkachelfragment.

glasierten Ofenkachel (Abb. 9). Ähnliche Ofenkachelfragmente wurden beim Bau der Berner Münsterplattform als Abfall entsorgt und datieren in die Zeit vor 1479.<sup>10</sup> Unter Berücksichtigung einer hypothetischen Zeitspanne zwischen Herstellung, Nutzung und Entsorgung ergibt sich für den Zeitpunkt der Vermauerung ein Datum um 1475. Haus 2 und Haus 3 könnten zu dieser Zeit erbaut worden sein.

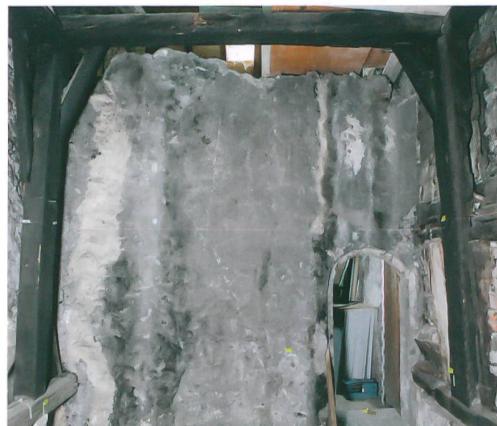
Abb. 10: Thun, Obere Hauptgasse 3. Blick nach Nordosten auf die Südwestwand von Haus 6 (um 1530), das durch ein Rundbogenportal erschlossen wurde. Binderbalken, Stuhlständner und Längsriegel gehören zum Dachgerüst von Haus 7 (kurz nach 1571).

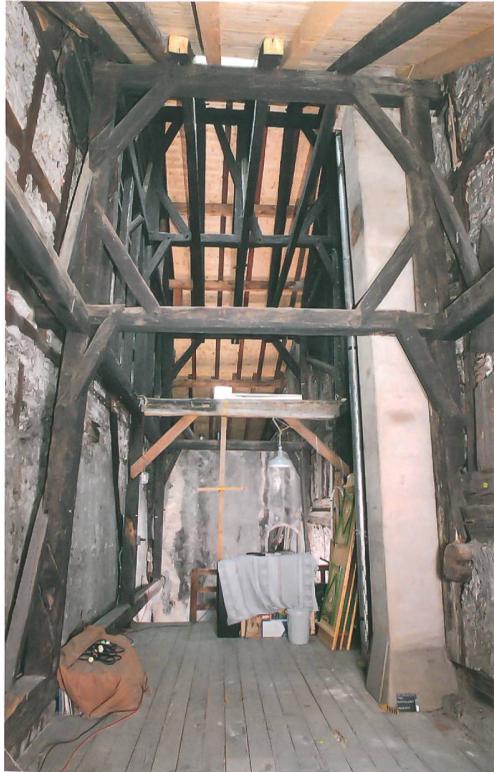
Abb. 11: Thun, Obere Hauptgasse 3. Blick nach Nordosten in den Dachraum von Haus 7 (kurz nach 1571).

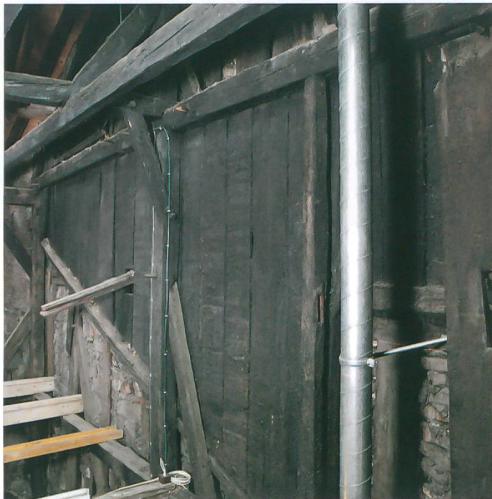
Abb. 16: Thun, Obere Hauptgasse 3. Detail aus dem Dachgerüst des Hauses 7 (kurz nach 1571), Stockwerk des Südostgiebels zwischen den beiden Kehlbalkenlagen. Die Verbretterung war in eine lange Strebe eingebettet, welche die Dachneigung des zurückgebauten Hauses 5 (um 1530) nachzeichnet. Blick nach Südosten.

Zwischen dem nordwestlichen Giebelgespärre und der zurückweichenden Brandmauer 29 klaffte eine Lücke, die es nach dem Aufrichten des Dachgerüstes zu überbrücken galt (Abb. 13). Diese Funktion übernahm ein sogenanntes Klebdach, das den Zwischenraum überspannte und die frei aufragende Giebelfläche mit einer Holzschindeldeckung vor Witterungseinflüssen schützte (Abb. 14). Der gegenüberliegende Giebel musste das Dachwerk des zurückgebauten Hauses 5 integrieren (Abb. 15 und 16). Beide stützten sich zusammen auf die neu errichtete Brandmauer 51 ab. Die schmale Mauerkrone konnte nur nach einer sorgfältigen Verschränkung aller tragenden Hölzer zur gemeinsamen Lastableitung genutzt werden. Daraüber ragte die Giebelfläche von Haus 7 weit über das Nachbardach hinaus. Sie wurde verbrettert und mit Schindeln verkleidet (Abb. 16).

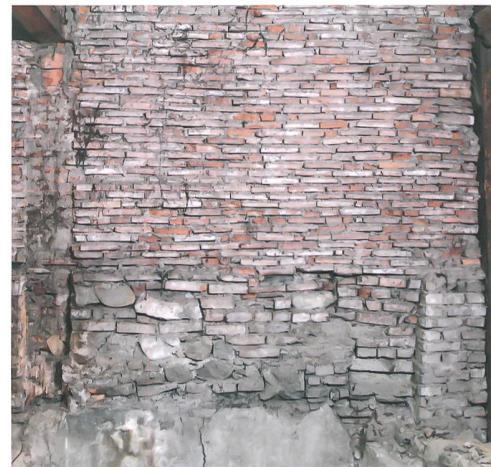
Abb. 17: Thun, Obere Hauptgasse 3. Detail der südöstlichen Giebelwand. Mit der verputzten Wand 71 (unten) wurde kurz nach 1571 ein durchgehender Raum im Hinterhaus 6 (um 1530) abgeteilt. Darüber erhebt sich eine aus wiederverwendeten Tonplatten und Abbruchmaterial bestehende Mauer 72. Blick nach Südosten.

eine Wand 72 aus wiederverwendeten, tönernen Fussbodenplatten verschlossen (Abb. 17). Der Teilabbruch muss nach dem Bau des benachbarten Hauses 10, vielleicht in der zweiten Hälfte des 17. Jahrhunderts, erfolgt sein. Spätestens 1788 war er vollzogen, denn ein Hausgiebel auf der gegenüberliegenden Seite stützte sich schon auf den verkürzten Gebädestumpf. Die Mauer 72 überdauerte die Neubauten aus der Zeit um 1900. Sie ist heute noch sichtbar und zeigt die Mindesthöhe des alten Hinterhauses 6 an (Abb. 18).

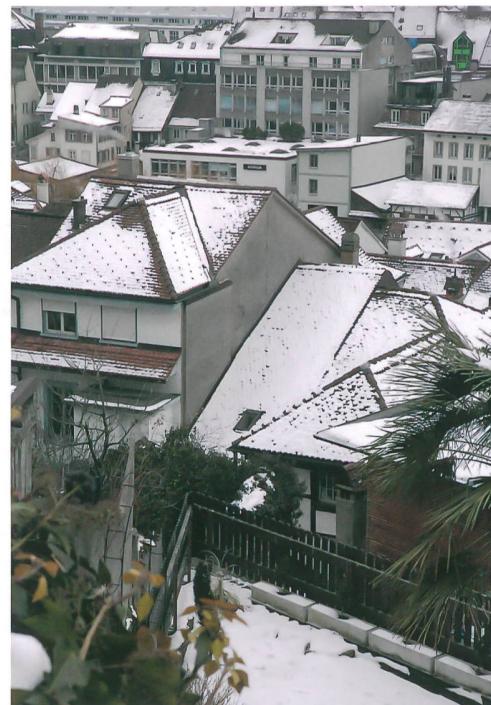
Abb. 18: Thun, Obere Hauptgasse. Die Mauer 72 (vor 1788) ist noch heute in der verputzten Giebelwand des Gebäudes Hauptgasse 5 erkennbar und zeigt die ehemalige Mindesthöhe des Hauses 6 an. Blick vom Schlossberg nach Süden.

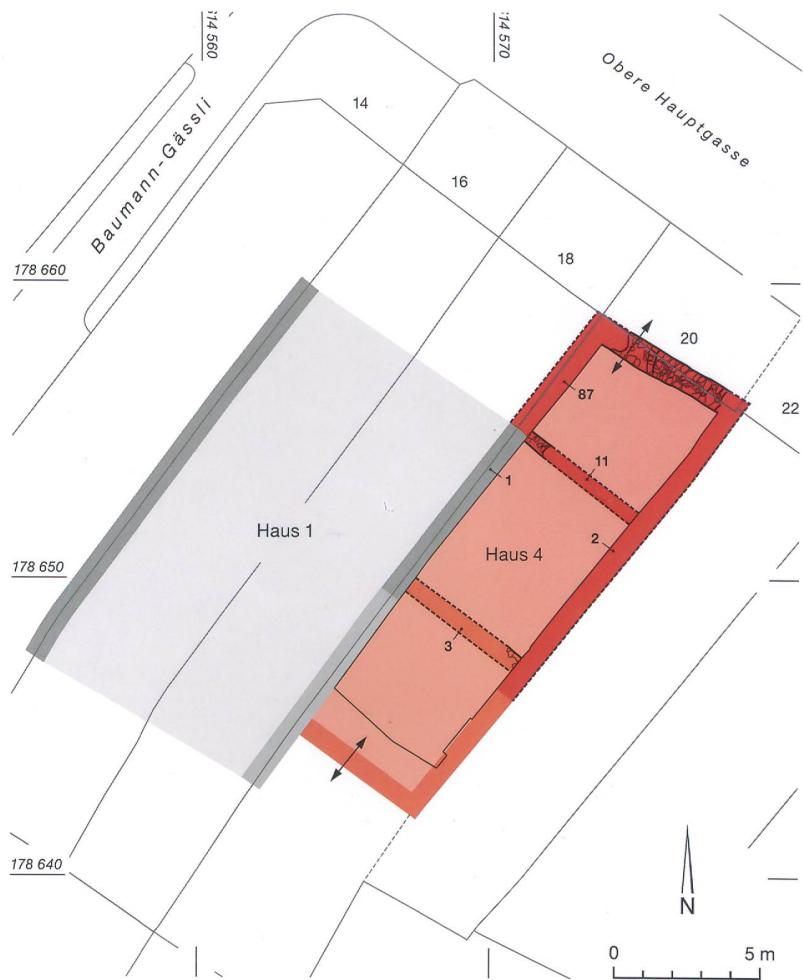
Abb. 20: Thun, Obere Hauptgasse. Rekonstruktion der Hausgrundrisse. Die älteste Brandmauer 1 (grau) gehört zum mittelalterlichen Kernbau (Haus 1). Im Spätmittelalter wurde Haus 4 (rot) angefügt. M. 1:250.

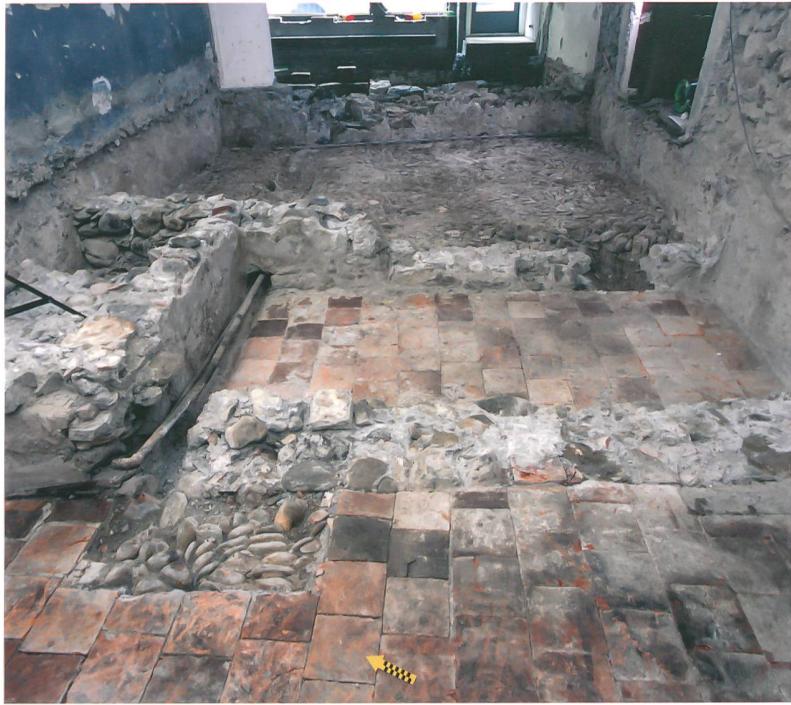
Abb. 22: Thun, Obere Hauptgasse 20. Die Werkstatt war mit Tonplatten ausgelegt. Links der Unterbau des Ofens mit dem tieferen Fussboden des dazugehörigen Arbeitsbereiches. Beide wurden durch die Mauer 7 vom übrigen Raum B abgetrennt. Das Kieselpflaster im Hintergrund gehörte zum Lager des Verkaufslokals. Zwischen dem Lagerraum und der Werkstatt befand sich die Binnenmauer 8 (Bildmitte). Blick nach Nordosten.

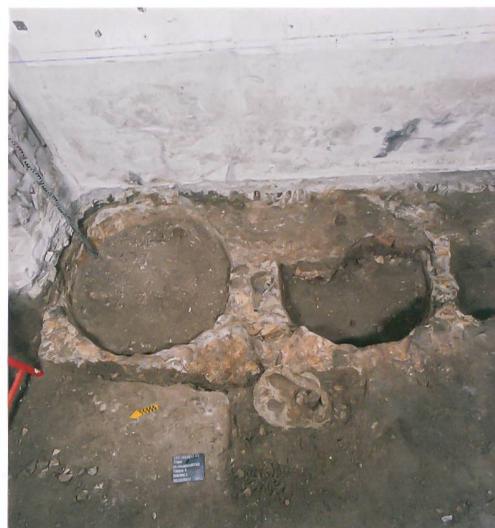
Abb. 23: Thun, Obere Hauptgasse 22. Detail aus dem Eckbereich von Raum E. Zwei eingemauerte hölzerne Bottiche dienten zum Färben von Stoffen und Garn. Blick nach Südosten.

Kalk, Eisenvitriol und verschiedenen Salzen angesetzt, welche der Blaufärbung von Textilien oder Garnen diente. Zwischen den als Küpen bezeichneten Bottichen stand ein Pfosten. Er trug wohl ein Gestell, an dem das Färbegut während des Färbens oder später zum Oxidieren aufgehängt werden konnte. Wahrscheinlich diente die Freifläche hinter dem Haus als Trockenplatz. Die Werkstatt war eine von sieben Thuner Färbereien.<sup>23</sup> Sie existierte bis Mitte des 18. Jahrhunderts und wurde nach einem Verkauf des Hauses aufgegeben.<sup>24</sup> Der neue Eigentümer beseitigte die Einrichtung. Dabei boten sich die Küpenbottiche zur Entsorgung von Haushaltsmüll an (Abb. 24). Das geborgene Fundensemble gehört zu den seltenen geschlossenen Keramikkomplexen des mittleren 18. Jahrhunderts und liefert einen Querschnitt der damaligen Gebrauchsgeräte.
