Artikel: Thun, Obere Hauptgasse 3 und 20/22 : Betrachtungen zur

Baugeschichte zweier Bürgerhäuser in der Alten Stadt von Thun

Autor: Wulf, Detlef

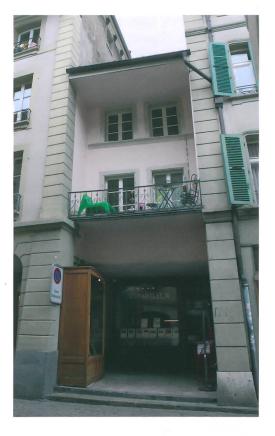
Abb. 2: Thun, Obere Hauptgasse 3. Das untersuchte Stadthaus zeigt mit seiner rückversetzten Fassade den bauzeitlichen Zustand kurz nach 1571. Die Fenster mit hölzernen Faschen und Gesims sowie die Traufverbretterung stammen aus dem ausgehenden 18. Jahrhundert. Die rückversetzte Ladenfront entstand im frühen 20. Jahrhundert. Blick nach Nordosten.

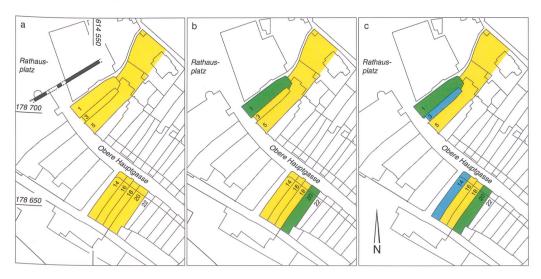
Abb. 3: Thun, Obere Hauptgasse. Aktuelle Parzellengrenzen und rekonstruierte Grundstücksgrössen. a: rekonstruierte mittelalterliche Grossparzellen (gelb) und Verlauf der Stadtmauer (dunkelgrau); b: erste Grundstücksteilungen im späten 15. Jahrhundert (grün); c: Verdichtung der Bebauung im späten 16. Jahrhundert (türkis). M. 1:2000.

Anwesen in zwei kleinere Grundstücke auf (Abb. 3b). Die nordwestliche Parzelle entsprach dem heutigen Anwesen Hauptgasse 1. Das restliche Grundstück nahm die Fläche der heutigen Parzellen Hauptgasse 3 und 5 ein. Kurz nach 1571 teilte man ein Drittel von seinem gassenseitigen Teil ab (Abb. 3c). Das Areal entsprach der heutigen Parzelle Hauptgasse 3. In dieser Konstellation blieben die drei Grundstücke bis heute unverändert.

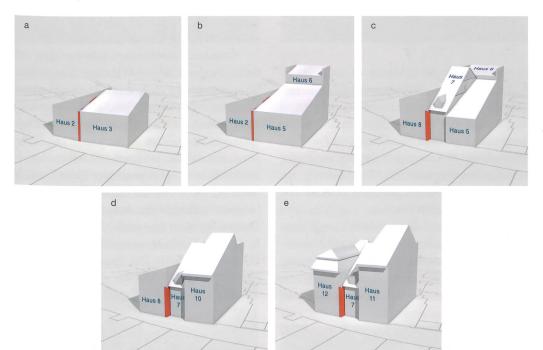
Abb. 7: Thun, Obere Hauptgasse. Rekonstruktionsvorschlag zur Kubatur der Häuser. a: Haus 2 und 3 (um 1475) b: Haus 5 und 6 (um 1530) c: Haus 7 (kurz nach 1571) und Haus 8 (16. Jh.) d: Haus 10 (vor 1700) e: Haus 11 (um 1775) und Haus 12 (1788). Die älteste Brandmauer 29 ist rot markiert.

stücke, die neu bebaut wurden. Auf der heutigen Parzelle Hauptgasse 1 erhob sich ein Eckhaus 28 mit Pultdach (Abb. 6 und 7a). Auf der anderen Seite der Brandmauer 29 wurde Haus 3 mit einem einhüftigen Satteldach⁹ errichtet (Abb. 8). Es erstreckte sich über die heutigen Parzellen Hauptgasse 3 und 5. Beim Bau des zugehörigen Dachraumes dekorierte man den Wandverputz 48 mit dem Bruchstück einer grün

Nach etwa zwei Generationen¹¹ brach man Haus 3 ab und ersetzte es durch ein Vorderund ein Hinterhaus (Abb. 7b). Den gassenseitigen Grundstückteil nahm fortan Haus 5 ein. Das Gebäude besass zwei Vollgeschosse und reichte bis zur Fassadenflucht des älteren Eckhauses 2. Seine Dachneigung entsprach fast der Ausrichtung der Vorgängerkonstruktion, war aber als Pultdach angelegt und stiess an das Hinterhaus 6. Mit einer ursprünglichen Höhe von mindestens 15 m ragte dieses als rechteckiger Querriegel über die Dachfläche des Vorderhauses 5 hinaus. Es verfügte über vier, vielleicht sogar fünf Geschosse. Im nordwestlichen Hausteil waren zwei übereinander liegende schmale Kellerräume angelegt, die nur bis zur späteren Grundstücksgrenze Hauptgasse 3/5 reichten. Erst die dritte Etage erhob sich über den Schlossberghang und erstreckte sich über die gesamte Hausbreite. Dieser Raum war auf Höhe des Dachbodens vom Vorderhaus 3 über ein Rundbogenportal erschlossen (Abb. 10). In Aufbau und Form erinnert dieses an ein Portalgewände im Grossen Höchhus von Steffisburg, das zwischen 1526 und 1530 entstand. 12 Beide Gewände sind fast identisch und dürften demzufolge ungefähr gleich alt sein. Die Häuser 5 und 6 müssen demnach um 1530 erbaut worden sein.

Haus 2 ist das älteste nachweisbare Gebäude auf dem Grundstück (Abb. 7a). Es wurde um 1475 erbaut. Nach rund vier Generationen wurde es durch einen Neubau, Haus 8 ersetzt, das sich im Kern bis heute erhalten hat (Abb. 7c). Es erscheint im Erdgeschoss als langgestreckter, tonnengewölbter Raum. In den darüber liegenden Geschossen ist der Kernbau in Form unterschiedlicher Fussbodenniveaus ablesbar. Die Bauzeit von Haus 8 datiert grob ins 16. Jahrhundert.16

Das älteste bekannte Anwesen, Haus 3, war um 1475 errichtet worden (Abb. 7a). Sein Nachfolger, Haus 5, entstand um 1530 (Abb. 7b). Kurz nach 1571 wurde es bereits auf die Fläche der heutigen Parzelle Hauptgasse 5 zurückgebaut (Abb. 7c). Aber auch in dieser reduzierten Form bestand es nur wenige Generationen lang. Wann genau es durch einen Neubau ersetzt wurde, ist nicht mehr zu ermitteln. Der Nachfolgebau Haus 9 nahm dieselbe Grundfläche ein und stiess im hinteren Bereich an das alte Hinterhaus 6. Von Haus 9 hat sich nur ein Schwellbalken 60 erhalten, so dass auf die Kubatur des Gebäudes keine Rückschlüsse zu ziehen sind (Abb. 19). Es könnte um 1600 erbaut worden sein. Irgendwann im Laufe des 17. Jahrhunderts wurde es abgebrochen und durch einen viergeschossigen Neubau Haus 10 ersetzt. Dieses traufständige Gebäude verfügte über ein hohes einhüftiges Satteldach, das im hinteren Teil an den Rest des alten Hinterhauses 6 stiess (Abb. 7d). Damit ähnelte es dem älteren Nachbarhaus 7, verfügte aber über ein Vollgeschoss mehr und besass einen zu Wohnzwecken ausgebauten Dachraum. Den Nordwestgiebel des Dachgerüstes bilden Hochständer, die teilweise über zwei Geschosse reichen und durch kräftige Streben versteift sind (Abb. 15 und 19). Wie beim Vorgängerbau stützten sich weiterhin die Giebel der zwei benachbarten Anwesen gemein-

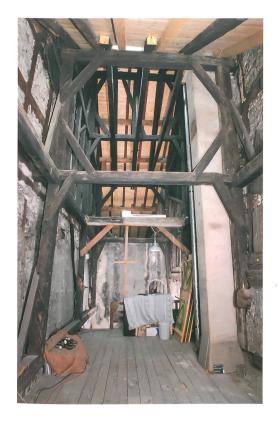
Abb. 11: Thun, Obere Hauptgasse 3. Blick nach Nordosten in den Dachraum von Haus 7 (kurz nach 1571).

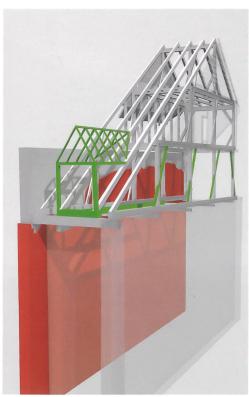
Abb. 12: Thun, Obere Hauptgasse 3. Isometrische Darstellung des Dachgerüstes von Haus 7 (kurz nach 1571). Die Giebelseiten sind mit zwei Sparrenvollgebinden versehen, dazwischen liegen drei Halbgebinde. Brandmauer 29: rot. Bestand: grau. Rekonstruiert bzw. modern ersetzt: grün.

noch heute erhalten (Abb. 12). Der Dachstuhl datiert dendrochronologisch in die Zeit kurz nach 1571.14 Über der Gasse fing eine kräftige Fusspfette seine Auflast durch zwei aufgekämmte Binderbalken ab. Eine Aussparung in ihrer Mitte deutet auf einen dritten Binderbalken hin. Er ragte ursprünglich weit in den Dachraum hinein und war dort verspannt, um im vorderen Teil Lasten aufnehmen zu können. Der Balken zeigt, dass dort ein Zwerchgiebel mit Lastenaufzug gestanden haben muss.

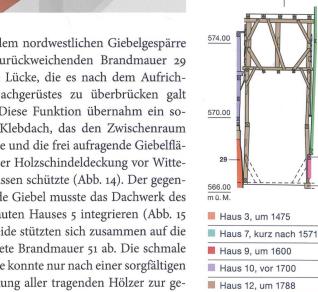
Abb. 13: Thun, Obere Hauptgasse 3. Längsschnitt E-F durch das Dachgerüst von Haus 7 (kurz nach 1571). M. 1:200.

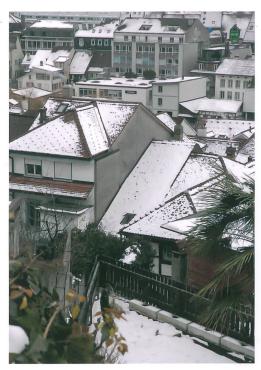
Abb. 18: Thun, Obere Hauptgasse. Die Mauer 72 (vor 1788) ist noch heute in der verputzten Giebelwand des Gebäudes Hauptgasse 5 erkennbar und zeigt die ehemalige Mindesthöhe des Hauses 6 an. Blick vom Schlossberg nach Süden.

eine Wand 72 aus wiederverwendeten, tönernen Fussbodenplatten verschlossen (Abb. 17). Der Teilabbruch muss nach dem Bau des benachbarten Hauses 10, vielleicht in der zweiten Hälfte des 17. Jahrhunderts, erfolgt sein. Spätestens 1788 war er vollzogen, denn ein Hausgiebel auf der gegenüberliegenden Seite stützte sich schon auf den verkürzten Gebäudestumpf. Die Mauer 72 überdauerte die Neubauten aus der Zeit um 1900. Sie ist heute noch sichtbar und zeigt die Mindesthöhe des alten Hinterhauses 6 an (Abb. 18).

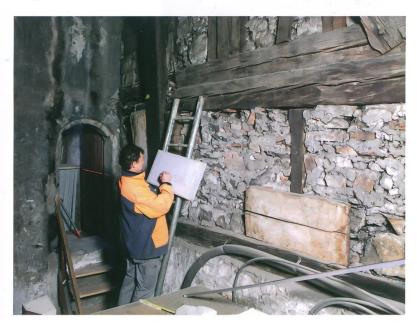
Abb. 19: Thun, Obere Hauptgasse 3. Südöstliche Giebelwand. Urs Ryter erstellt ein verformungsgerechtes Aufmass. Der untere der beiden mächtigen Schwellbalken (rechts oben) ist der letzte erhaltene Rest von Haus 9 (um 1600). Er wurde beim Bau von Haus 10 (vor 1700) weiterverwendet. Das neue Giebelwerk stützt sich auf den oberen Schwellbalken. Blick nach Südosten.

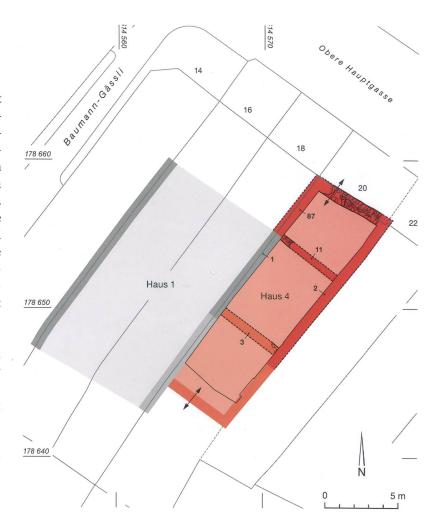
Abb. 20: Thun, Obere Hauptgasse. Rekonstruktion der Hausgrundrisse. Die älteste Brandmauer 1 (grau) gehört zum mittelalterlichen Kernbau (Haus 1). Im Spätmittelalter wurde Haus 4 (rot) angefügt. M. 1:250.

Im Zentrum der rekonstruierten Urparzelle haben sich zwei Brandmauern erhalten.²⁰ Sie sind die ältesten nachgewiesenen Befunde im heutigen Anwesen. Die Brandmauern sind zu einem mindestens 11 m breiten und knapp 10 m langen Gebäude, dem sogenannten Haus 1, zu rekonstruieren (Abb. 20). Haus 1 ist älter als die ersten Grundstücksteilungen und kann damit als mittelalterlicher Kernbau verstanden werden. Zwischen ihm und dem südöstlichen Parzellenrand lag damals noch eine schmale Freifläche, die im Spätmittelalter mit Haus 4 überbaut wurde. Dieses neue Gebäude integrierte die alte Brandmauer von Haus 1 in seine nordwestliche Giebelwand. Reste der Binnenmauern 3 und 11 deuten im Erdgeschoss eine Gliederung in drei Raumeinheiten an. Im Unterschied zum mittelalterlichen Nachbargebäude reichte Haus 4 mit seiner Traufseite bis zur Hauptgasse. Sein halb eingetieftes Erdgeschoss war ursprünglich zur Aareseite, zum Mühlegraben, orientiert und von dort erschlossen. Erst später wurde auch auf der Gassenseite eine Tür eingefügt.

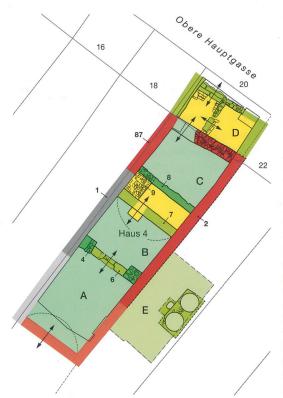
Abb. 21: Thun, Obere Hauptgasse. Rekonstruktion des Grundrisses von Haus 4. Die aareseitigen Räume A und B orientierten sich weiterhin zum Mühlegraben, während die Nutzung des gassenseitigen Raumes C auf die Hauptgasse ausgerichtet war. Anbau D entstand erst später und diente als Unterbau eines Hochtrottoirs. Raum E gehört zum Nachbargebäude Hauptgasse 22 und beherbergte im 18. Jahrhundert eine Färberei. M. 1:250.

In den darauf folgenden Jahrhunderten lässt sich eine Differenzierung in der Raumgliederung von Haus 4 fassen (Abb. 21). Die aareseitigen Räume A und B orientierten sich weiterhin zum Mühlegraben. Sie wurden mit einem durchgehenden Tonplattenboden, mit einem Tonnengewölbe und einem Entlastungsbogen 4 ausgestattet. Der gassenseitige Raum C wurde durch die neu errichtete Wand 8 abgetrennt und war auf die Hauptgasse ausgerichtet. Der dortige Eingang wurde den neuen Anforderungen angepasst und erweitert. Baureste deuten auf einen vorgelagerten Anbau D, der nun vielleicht als Unterbau eines ersten Hochtrottoirs zu verstehen ist.

Die Sanierungs- und Baumassnahmen am Anwesen Hauptgasse 20/22 ermöglichten auch einen Blick in den aareseitigen Teil des ehemaligen Nachbargebäudes Hauptgasse 22 (Abb. 21). Der dortige Raum E gehörte bis in die 1760er-Jahre zu einer Küpenfärberei²² und barg zwei eingegrabene Holzbottiche (Abb. 23). Sie waren in eine rechteckige Grube eingemauert und reichten nur knapp über den Fussboden hinaus. Darin wurde eine Mischung aus Indigo,

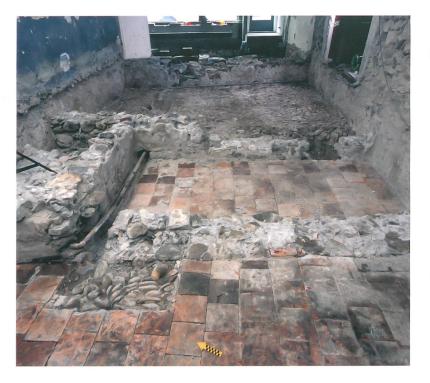
Abb. 22: Thun, Obere Hauptgasse 20. Die Werkstatt war mit Tonplatten ausgelegt. Links der Unterbau des Ofens mit dem tieferen Fussboden des dazugehörigen Arbeitsbereiches. Beide wurden durch die Mauer 7 vom übrigen Raum B abgetrennt. Das Kieselpflaster im Hintergrund gehörte zum Lager des Verkaufslokals. Zwischen dem Lagerraum und der Werkstatt befand sich die Binnenmauer 8 (Bildmitte). Blick nach Nordosten.

Um 1800 erwarb der Hafner und Kaufmann Jacob Bähler die Liegenschaft.³² Er liess im hinteren Teil von Haus 4 eine Werkstatt einbauen. Allerdings fanden sich weder am verputzten Ofenunterbau noch im Bereich davor Spuren, die auf eine intensive Nutzung deuten. Wahrscheinlich produzierte Herr Bähler bereits ab 1801 ausschliesslich in seinem Brennhaus im Bälliz.³³ Entweder verwendete er den Ofen in der Hauptgasse 20 von Beginn an zu anderen Zwecken oder die Werkstatt wurde von einem anderen Handwerker benutzt.

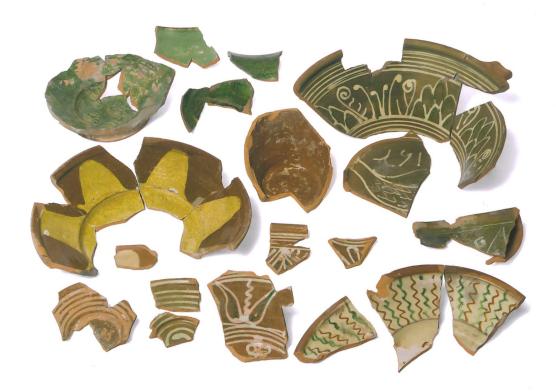
Abb. 24: Thun, Obere Hauptgasse 22. Haushaltskeramik aus der Verfüllung der Küpenbottiche. Vor allem konische Schüsseln, aber auch Töpfe und Krüge wurden bei der Werkstattaufgabe entsorgt. Malhorndekor auf weisser Grundengobe und eine aufgemalte Jahreszahl «171...» datieren die Entstehung der Gefässe in die erste Hälfte des 18. Jahrhunderts. Grüne oder braune Glasuren, einfache Malhorndekore und sogenannte Schwenkengoben wurden schon früher als Verzierungen verwendet. Sie waren das ganze 18. Jahrhundert hindurch und teilweise darüber hinaus beliebte Dekore.

Kalk, Eisenvitriol und verschiedenen Salzen angesetzt, welche der Blaufärbung von Textilien oder Garnen diente. Zwischen den als Küpen bezeichneten Bottichen stand ein Pfosten. Er trug wohl ein Gestell, an dem das Färbegut während des Färbens oder später zum Oxidieren aufgehängt werden konnte. Wahrscheinlich diente die Freifläche hinter dem Haus als Trockenplatz. Die Werkstatt war eine von sieben Thuner Färbereien.²³ Sie existierte bis Mitte des 18. Jahrhunderts und wurde nach einem Verkauf des Hauses aufgegeben.²⁴ Der neue Eigentümer beseitigte die Einrichtung. Dabei boten sich die Küpenbottiche zur Entsorgung von Haushaltsmüll an (Abb. 24). Das geborgene Fundensemble gehört zu den seltenen geschlossenen Keramikkomplexen des mittleren 18. Jahrhunderts und liefert einen Querschnitt der damaligen Gebrauchskeramik.
