**Artikel:** Thun, Obere Hauptgasse 3 und 20/22 : Betrachtungen zur Baugeschichte zweier Bürgerhäuser in der Alten Stadt von Thun

# Thun, Obere Hauptgasse 3 und 20/22

Betrachtungen zur Baugeschichte zweier Bürgerhäuser in der Alten Stadt von Thun.

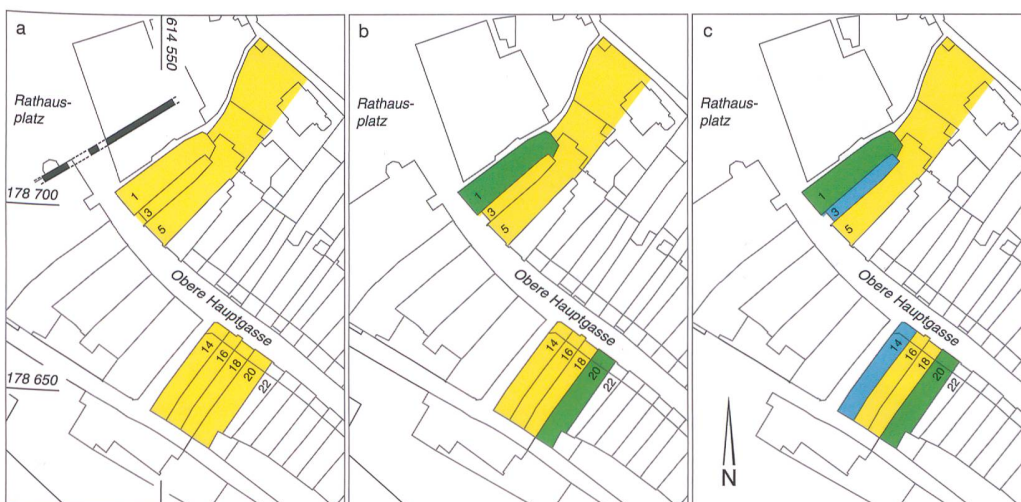
Abb. 3: Thun, Obere Hauptgasse. Aktuelle Parzellengrenzen und rekonstruierte Grundstücksgrössen. a: rekonstruierte mittelalterliche Grossparzellen (gelb) und Verlauf der Stadtmauer (dunkelgrau); b: erste Grundstücksteilungen im späten 15. Jahrhundert (grün); c: Verdichtung der Bebauung im späten 16. Jahrhundert (türkis). M. 1:2000.

Anwesen in zwei kleinere Grundstücke auf (Abb. 3b). Die nordwestliche Parzelle entsprach dem heutigen Anwesen Hauptgasse 1. Das restliche Grundstück nahm die Fläche der heutigen Parzellen Hauptgasse 3 und 5 ein. Kurz nach 1571 teilte man ein Drittel von seinem gassenseitigen Teil ab (Abb. 3c). Das Areal entsprach der heutigen Parzelle Hauptgasse 3. In dieser Konstellation blieben die drei Grundstücke bis heute unverändert.

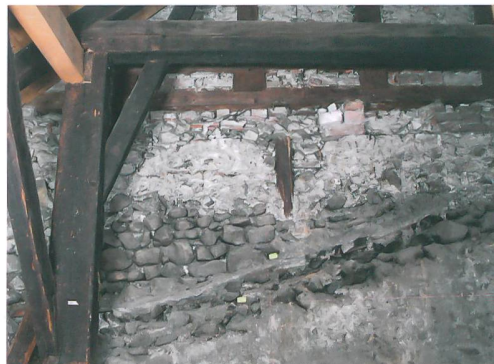
Abb. 8: Thun, Obere Hauptgasse 3. Nordwestliche Giebelwand. Im unteren rechten Bereich ist die verputzte Wandfläche 48 des Hauses 3 (um 1475) zu sehen. Der schräge Abdruck stammt von seinem Dach. Die darüber liegende unverputzte Wandfläche gehört zum Unterbau des Klebdaches von Haus 7 (kurz nach 1571). Oben ist das Stockwerk des Nachbarhauses 12 (1788) zu sehen. Blick nach Nordwesten.

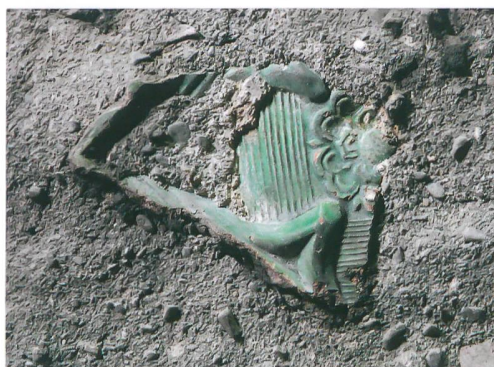
Abb. 9: Thun, Obere Hauptgasse 3. Nordwestliche Giebelwand. Detail aus der verputzten Wandfläche 48 mit eingemauertem Ofenkachelfragment.

glasierten Ofenkachel (Abb. 9). Ähnliche Ofenkachelfragmente wurden beim Bau der Berner Münsterplattform als Abfall entsorgt und datieren in die Zeit vor 1479.<sup>10</sup> Unter Berücksichtigung einer hypothetischen Zeitspanne zwischen Herstellung, Nutzung und Entsorgung ergibt sich für den Zeitpunkt der Vermauerung ein Datum um 1475. Haus 2 und Haus 3 könnten zu dieser Zeit erbaut worden sein.

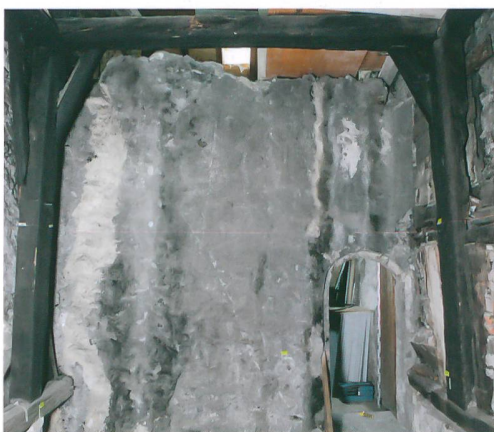
Abb. 10: Thun, Obere Hauptgasse 3. Blick nach Nordosten auf die Südwestwand von Haus 6 (um 1530), das durch ein Rundbogenportal erschlossen wurde. Binderbalken, Stuhlständer und Längsriegel gehören zum Dachgerüst von Haus 7 (kurz nach 1571).

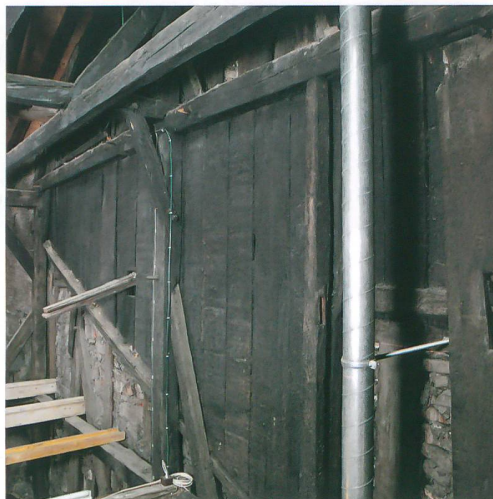
Abb. 16: Thun, Obere Hauptgasse 3. Detail aus dem Dachgerüst des Hauses 7 (kurz nach 1571), Stockwerk des Südostgiebels zwischen den beiden Kehlbalenlagen. Die Verbreiterung war in eine lange Strebe eingenuet, welche die Dachneigung des zurückgebauten Hauses 5 (um 1530) nachzeichnet. Blick nach Südosten.

Zwischen dem nordwestlichen Giebelgespärre und der zurückweichenden Brandmauer 29 klaffte eine Lücke, die es nach dem Aufrichten des Dachgerüsts zu überbrücken galt (Abb. 13). Diese Funktion übernahm ein sogenanntes Klebdach, das den Zwischenraum überspannte und die frei aufragende Giebelfläche mit einer Holzschindeldeckung vor Witterungseinflüssen schützte (Abb. 14). Der gegenüberliegende Giebel musste das Dachwerk des zurückgebauten Hauses 5 integrieren (Abb. 15 und 16). Beide stützten sich zusammen auf die neu errichtete Brandmauer 51 ab. Die schmale Mauerkrone konnte nur nach einer sorgfältigen Verschränkung aller tragenden Hölzer zur gemeinsamen Lastableitung genutzt werden. Darüber ragte die Giebelfläche von Haus 7 weit über das Nachbardach hinaus. Sie wurde verbrettert und mit Schindeln verkleidet (Abb. 16).

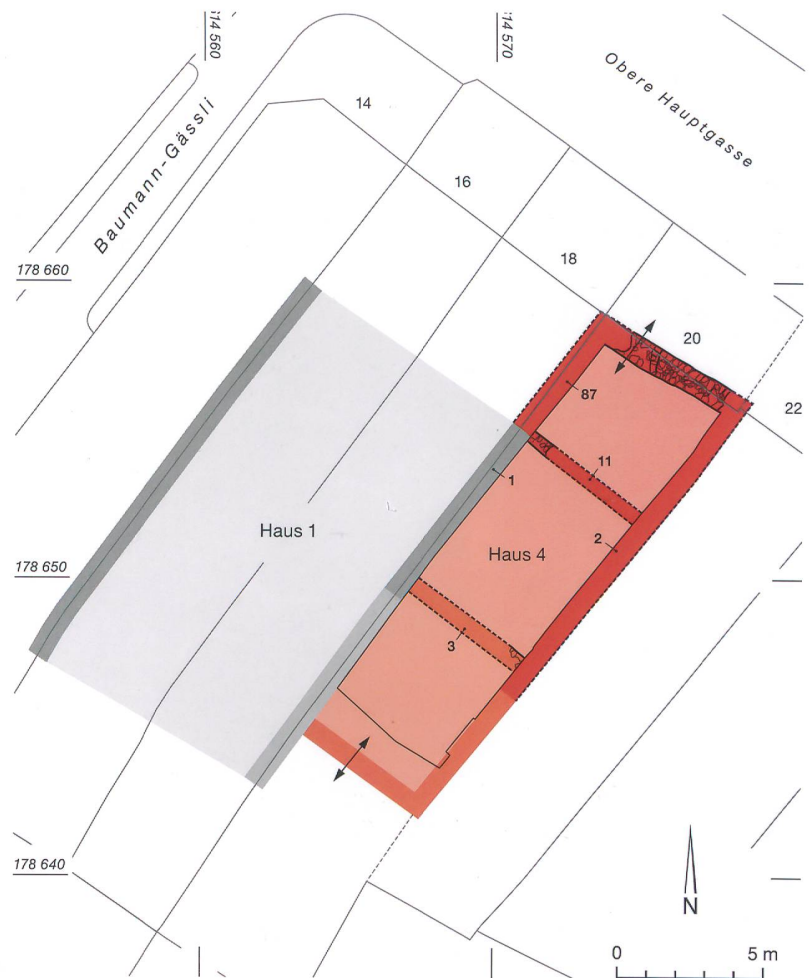
Abb. 20: Thun, Obere Hauptgasse. Rekonstruktion der Hausgründisse. Die älteste Brandmauer 1 (grau) gehört zum mittelalterlichen Kernbau (Haus 1). Im Spätmittelalter wurde Haus 4 (rot) angefügt. M. 1:250.

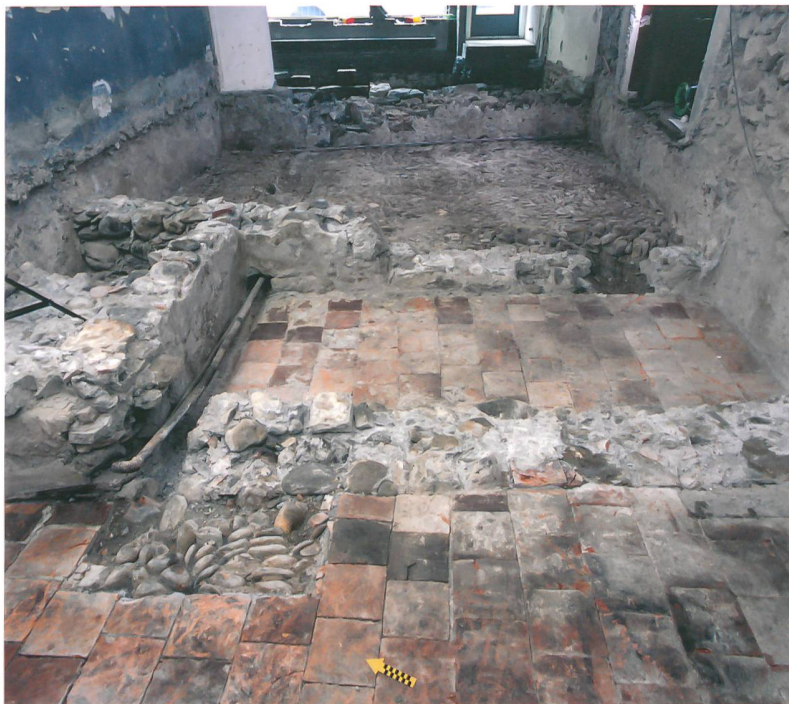
Abb. 22: Thun, Obere Hauptgasse 20. Die Werkstatt war mit Tonplatten ausgelegt. Links der Unterbau des Ofens mit dem tieferen Fussboden des dazugehörigen Arbeitsbereiches. Beide wurden durch die Mauer 7 vom übrigen Raum B abgetrennt. Das Kieselplaster im Hintergrund gehörte zum Lager des Verkaufslokals. Zwischen dem Lagerraum und der Werkstatt befand sich die Binnenmauer 8 (Bildmitte). Blick nach Nordosten.

Um 1800 erwarb der Hafner und Kaufmann Jacob Bähler die Liegenschaft.<sup>32</sup> Er liess im hinteren Teil von Haus 4 eine Werkstatt einbauen. Allerdings fanden sich weder am verputzten Ofenunterbau noch im Bereich davor Spuren, die auf eine intensive Nutzung deuten. Wahrscheinlich produzierte Herr Bähler bereits ab 1801 ausschliesslich in seinem Brennhaus im Bälliz.<sup>33</sup> Entweder verwendete er den Ofen in der Hauptgasse 20 von Beginn an zu anderen Zwecken oder die Werkstatt wurde von einem anderen Handwerker benutzt.

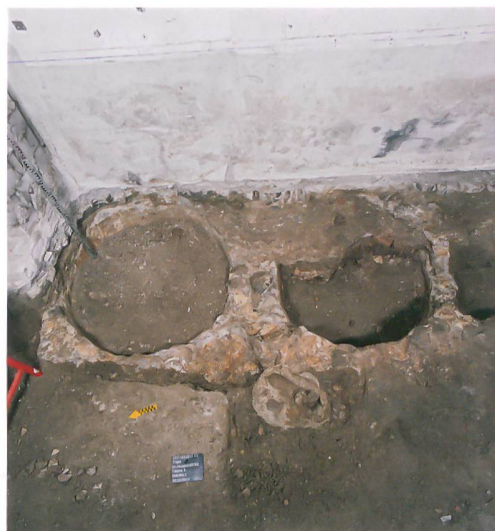
Abb. 23: Thun, Obere Hauptgasse 22. Detail aus dem Eckbereich von Raum E. Zwei eingemauerte hölzerne Bottiche dienten zum Färben von Stoffen und Garn. Blick nach Südosten.

Kalk, Eisenvitriol und verschiedenen Salzen angesetzt, welche der Blaufärbung von Textilien oder Garnen diente. Zwischen den als Küpen bezeichneten Bottichen stand ein Pfosten. Er trug wohl ein Gestell, an dem das Färbegut während des Färbens oder später zum Oxidieren aufgehängt werden konnte. Wahrscheinlich diente die Freifläche hinter dem Haus als Trockenplatz. Die Werkstatt war eine von sieben Thuner Färbereien.<sup>23</sup> Sie existierte bis Mitte des 18. Jahrhunderts und wurde nach einem Verkauf des Hauses aufgegeben.<sup>24</sup> Der neue Eigentümer beseitigte die Einrichtung. Dabei boten sich die Küpenbottiche zur Entsorgung von Haushaltsmüll an (Abb. 24). Das geborgene Fundensensemble gehört zu den seltenen geschlossenen Keramikkomplexen des mittleren 18. Jahrhunderts und liefert einen Querschnitt der damaligen Gebrauchskeramik.
