Artikel: Das Tätschdachhaus in Schwarzenburg, Junkerngasse 17 : vom

Das Tätschdachhaus in Schwarzenburg, Junkerngasse 17

Vom Verschwinden einer regionalen Hausform

DETLEF WULF

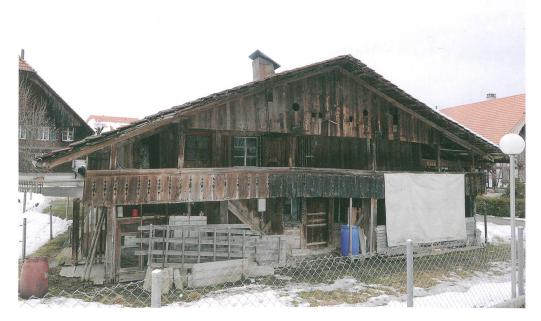
Abb. 1: Schwarzenburg, Junkerngasse 17. Die giebelseitige Fassade wird vom flachen Giebeldach, den Resten des verbretterten Wetterschildes und der darunter befindlichen Laube dominiert. In der Mitte des Erdgeschosses ist der Eingang zur Küche erkennbar. Blick nach Nordwesten.

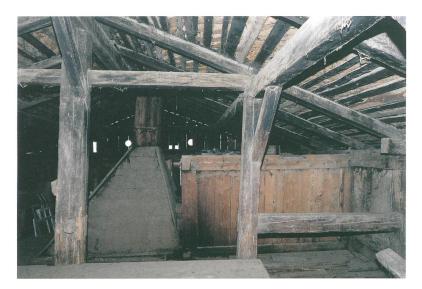
Abb. 11: Schwarzenburg, Junkerngasse 17. Dachraum mit der südöstlichen Hälfte des Querbundes 3. Der Ankerbalken (unten rechts) ist nur noch zwischen Wandständer und Mittelpfettenständer erhalten. Auf der Wandpfette (rechts) sorgt ein sparrenknechtartiger Stichbalken für einen kraftschlüssigen Sitz des Rofens. Im Hintergrund das Bretterkamin und die Rückseite des Gadens. Blick nach Osten.

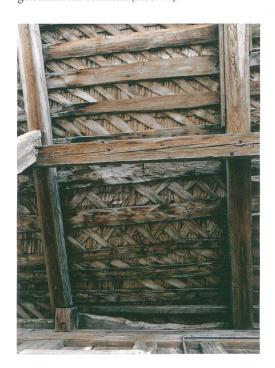
Abb. 12: Schwarzenburg, Junkerngasse 17. Blick in den Vordachbereich am Querbund 3 mit Flugpfette und Vordachbug (links). Auf der mehrfach umgesetzten Dachlattung haben sich grössere Flächen der alten Nagelschindeleindeckung erhalten.

Die ursprüngliche Dachhaut war als sogenanntes Schwardach mit beschwerten Legschindeln versehen. Vom Unterbau haben sich Dachlatten in Form von rauchgeschwärzten Hälblingen erhalten. Sie waren einst mit Holznägeln auf den Rofen befestigt, wurden aber mehrfach umgesetzt. Über den Hälblingen befindet sich ein Unterbau aus schrägen Legschindeln. Darüber haben sich grössere Flächen Nagelschindeln erhalten (Abb. 12).

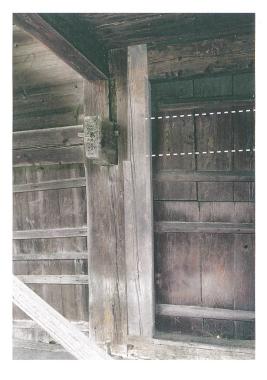
Abb. 16: Schwarzenburg, Junkerngasse 17. Sowohl der Stalleingang (links) als auch die alte Haustür (rechts) reichten ursprünglich nur bis zur Höhe der Bundbalken. Bei der Erhöhung des Hausganges um 1870 wurde der Balken (gestrichelt) entfernt. Der Türpfosten (hell markiert) des jetzigen Hauseinganges wurde in die alte Passstelle eingefügt. Blick nach Nordwesten.

Die Stube dürfte über den Hausgang und vielleicht zusätzlich über die Küche erschlossen worden sein. Der Hausgang verband die südöstliche, sogenannte Mittagsseite des Hauses mit der Rauchküche und der Stube (Abb. 18a, Raum 3). Der südöstliche Wandständer vom Querbund 3 gibt einen Hinweis auf die Position des ursprünglichen Hauseinganges, denn er trägt Spuren des alten Türstiels (Abb. 16 und 17).

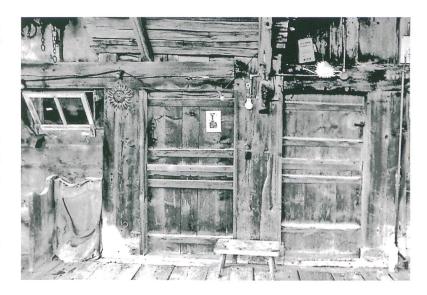
Abb. 17: Rüschegg Sangern, Nr. 183. Im Gegensatz zum Haus an der Junkerngasse zeigt dieses Mehrreihen-Ständerhaus am Übergang vom Wohntrakt zum Stall eine unveränderte Situation. Sie entspricht dem ursprünglichen Zustand an der Junkerngasse 17. Stalltür und Hauseingang reichen beide nur bis zur Höhe der Bundbalken.

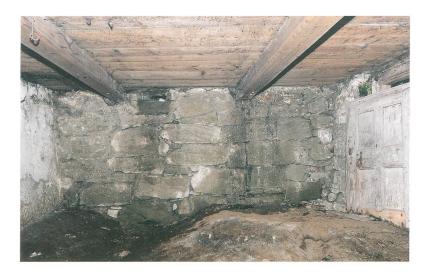
Abb. 20: Schwarzenburg, Junkerngasse 17. Die beiden «Träme» des südöstlichen Kellers trugen den Stubenfussboden und fingen die Auflast des Ofens durch einen nicht erhaltenen Ständer ab. Die einzige nicht verputzte Wand besteht aus wiederverwendetem Altmaterial. Könnten hier die Reste des alten Webkellers verbaut worden sein? Blick nach Nordosten.

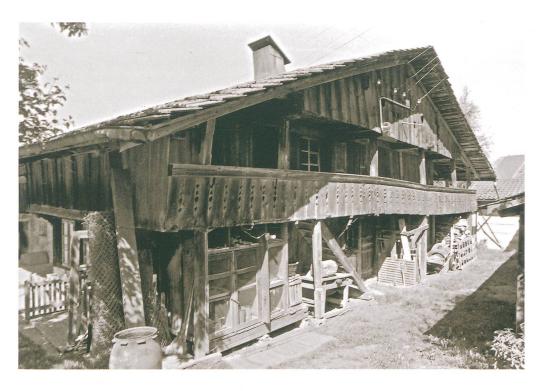
Abb. 25: Schwarzenburg, Junkerngasse 17, nordöstliche Fassade. Im Zuge des Umbaus von 1870 wurde der Wetterschild stark verkürzt. Die Giebellaube stammt von einem älteren Haus und wurde gemeinsam mit den beiden Stuben eingebaut. Die verbretterte Fläche unter der linken Dachtraufe gehört zur 1870 entstandenen «Fruchtkiste». Rechts daneben der gleichzeitig eingebaute Gaden. Das Foto entstand 1993 und zeigt am rechten Bildrand den heute nicht mehr vorhandenen Wagenschopf. Blick nach Nordwesten.

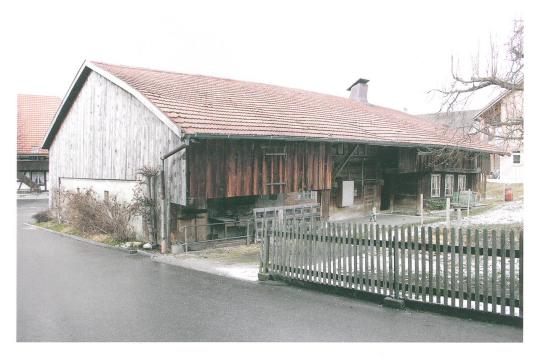
Abb. 26: Schwarzenburg, Junkerngasse 17. Blick auf die südliche Haushälfte mit dem südwestlichen Giebel, der 1891 mit einer verputzten Stallmauer versehen wurde. Blick nach Norden.
