Artikel: Das Tätschdachhaus in Schwarzenburg, Junkerngasse 17 : vom Verschwinden einer regionalen Hausform

Das Tätschdachhaus in Schwarzenburg, Junkerngasse 17

Vom Verschwinden einer regionalen Hausform

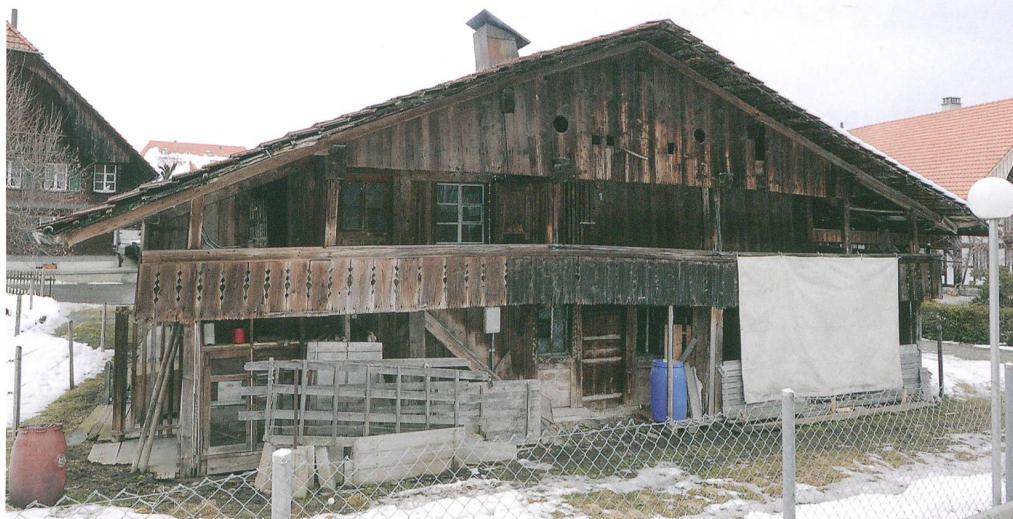
Abb. 1: Schwarzenburg, Junkerngasse 17. Die giebelseitige Fassade wird vom flachen Giebeldach, den Resten des verbretterten Wetterschildes und der darunter befindlichen Laube dominiert. In der Mitte des Erdgeschosses ist der Eingang zur Küche erkennbar. Blick nach Nordwesten.

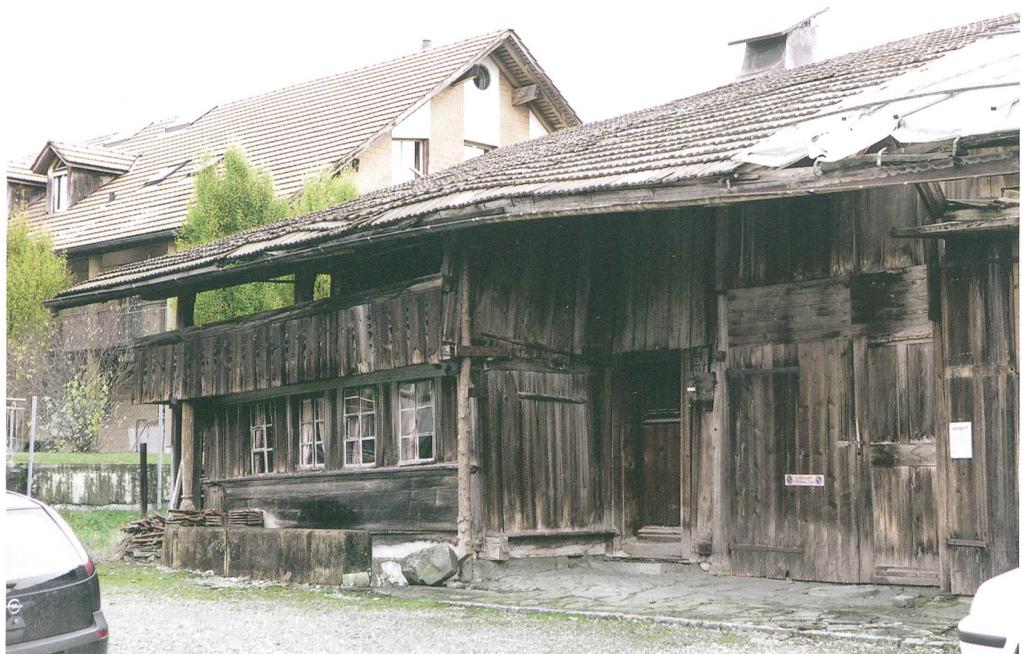
Abb. 2: Schwarzenburg, Junkerngasse 17. Sechzig Jahre Leerstand hinterliessen ihre Spuren an Dachhaut und Gebäudehülle. Der Wohntrakt ist durch Setzungen und eingedrungene Feuchtigkeit beschädigt, die Dachhaut ist defekt. Links die strassenseitige Stube. Sie wurde 1870 von Johann Jenni eingebaut. Der zurückgesetzte Hauseingang (rechts daneben) markiert die Aussenflucht des alten Kernbaus. Blick nach Südosten.

weist, im Unterschied zum zweiten erhaltenen Objekt,³ noch viel originale Bausubstanz auf. Es wird seit über sechzig Jahren nicht mehr als Wohnhaus genutzt und zeigt ein entsprechendes Schadensbild (Abb. 2). Während die Küche vom Dorfmetzger noch regelmässig zum Räuchern ortstypischer Spezialitäten genutzt wird, dienen die übrigen Räume als Abstell- und Lagerplätze. Zum Haus gehört eine rund 1300 m² grosse Parzelle (Nr. 1718), auf der neben dem Hauptgebäude ein Ofenhaus, Speicher und ein Wagenschopf standen. Südlich vom Bauernhaus erstreckten sich eine Grünfläche mit Obstbäumen und ein Garten (Abb. 3).

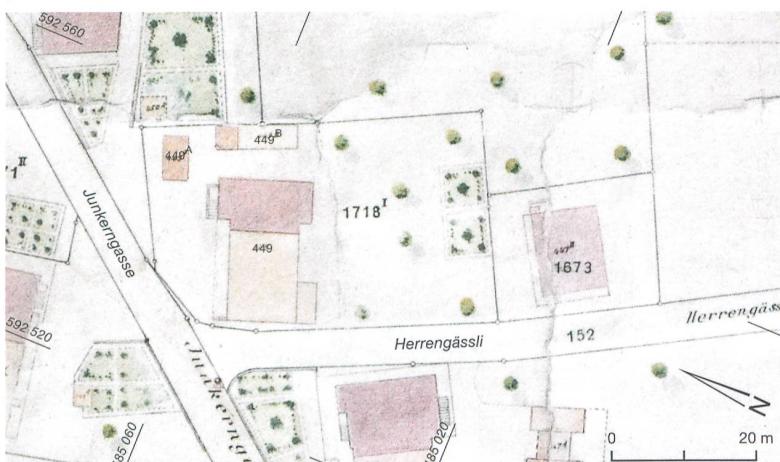
Abb. 3: Der Ausschnitt eines Grundbuchplanes zeigt den Zustand des Jahres 1899. Am Wohnhaus (449) ist die Kellertreppe der strassenseitigen Stube bereits vorhanden. Auf der gegenüberliegenden Seite fehlt sie. In der Grundstücksecke befindet sich das alte Ofenhaus (449A). Am oberen Parzellenrand steht der Speicher mit dem Wagenschopf (449B). M. 1:1000.

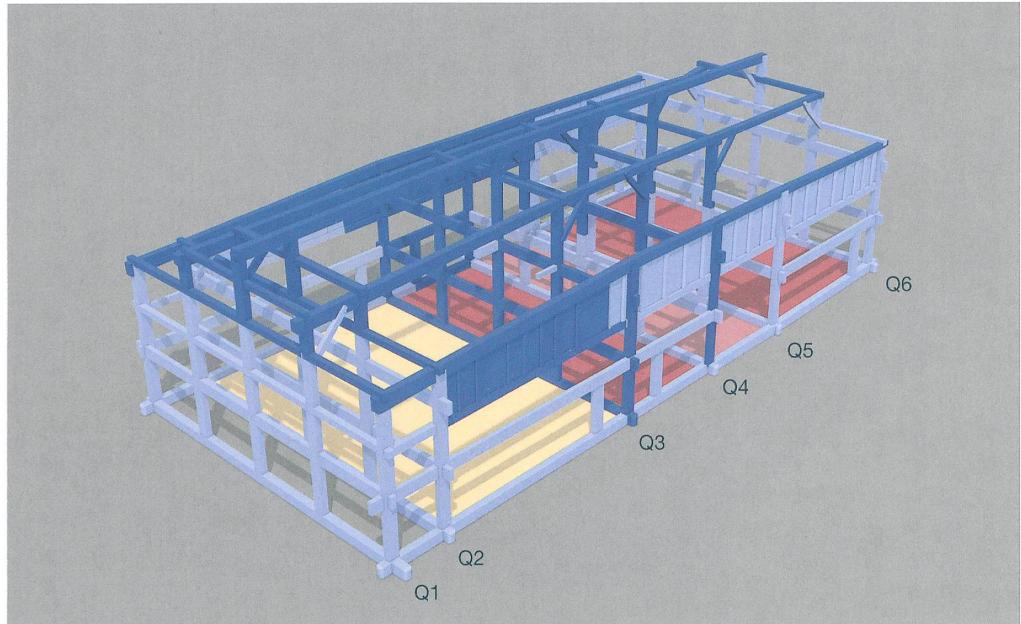
Abb. 6: Schwarzenburg, Junkerngasse 17. Schematische Darstellung des gebundenen Gerüstsystems mit den erhaltenen Befunden (dunkelblau) und rekonstruierten Elementen (hellblau). Die Querbünde (Q1 bis Q6) gliedern das Haus in den Wohntrakt (gelb), Stall (dunkelrot) und Tenn (hellrot).

Beim Haus an der Junkerngasse setzt sich das signifikante Merkmal, sein gebundenes Gerüstsystem, aus sechs Querbünden zu je fünf Ständern zusammen (s. Abb. 6). Vom ursprünglichen Bestand hat sich nur der Querbund 3 komplett erhalten. Er schliesst die Südwestseite des heutigen Hausganges ab und illustriert beispielhaft das Gefüge der übrigen fünf Bünde (s. Abb. 7). Das 20,5 Grad geneigte Satteldach entspricht den Proportionen anderer Legschilderdächer.⁴¹ Auf den Pfetten lagern 14 rauchgeschwärzte Rofenpaare. Am Zopfende liegen sie nebeneinander auf der Firstpfette auf, nur über den Querbundachsen sind sie miteinander verblattet. Zusätzlich bilden die Rofenpaare über den Querbundachsen 3, 4 und 5 durch aufgekämmte und verblattete Stichbalken mit den Wandpfetten sparrenknechtartige Verbindungen aus (Abb. 11). Alle übrigen Rofen sind dort mit einer Stützverriegelung gesichert. Ausserhalb

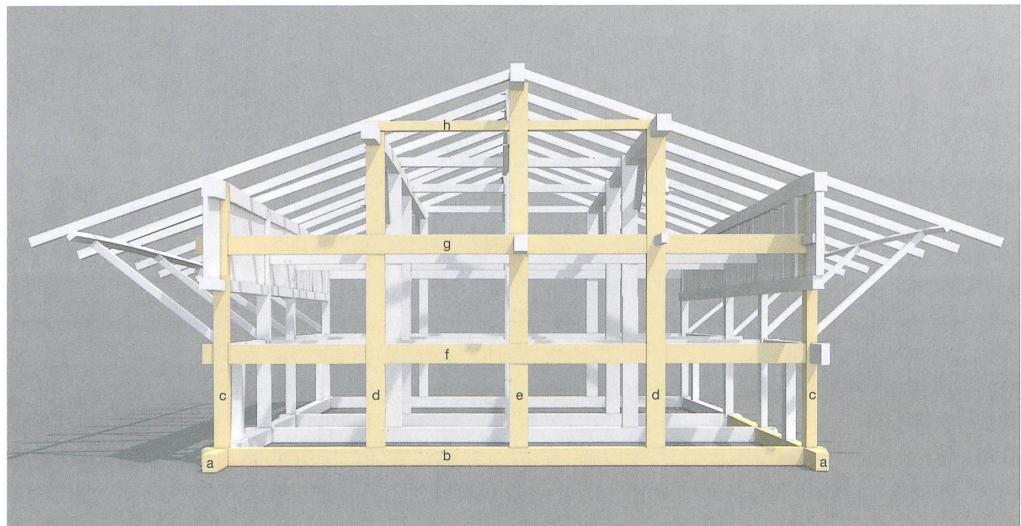
Abb. 7: Schwarzenburg, Junkerngasse 17. Schematische Darstellung des Querbundes 3. Quer zur Hausschwelle (a) trägt ein Schwellankerbalken (b) die Wandständer (c), die Mittelpfettenständer (d) und den Firstständer (e). Darüber versteift der Ankerbalken (f) die drei inneren Ständer. Er durchstösst die Wandständer und ist auf deren Außenseiten mit Zapfenschlössern verspannt. Oberhalb arretiert ein zweiter Ankerbalken (g) die Wandständer auf gleiche Weise. In der obersten Ebene ist ein Kehlbalken (h) auf die Mittelpfetten aufgekämmt.

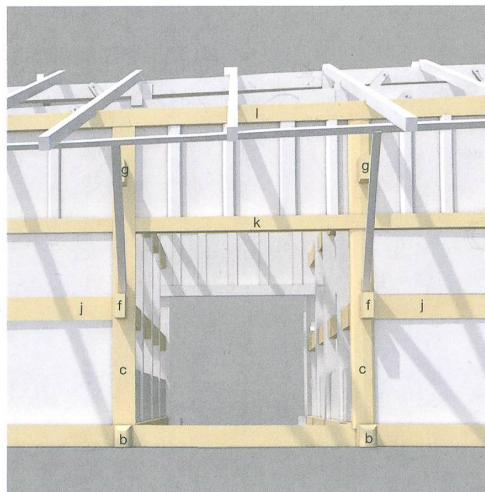
Abb. 8: Schwarzenburg, Junkerngasse 17. Schematische Darstellung des südöstlichen Hausgerüstes. Die Wandständer (c) dienen als Bundständer. Zusätzlich zu den Ankerbalken (b, f, g) nehmen sie längs eingezapfte Bundbalken (j) auf. Als Sturz der Tenntore dienen die Schwellbalken (k) des Kniestocks. Sie tragen die Bohlen-Ständerwände, welche in die Wandpfetten (l) münden.

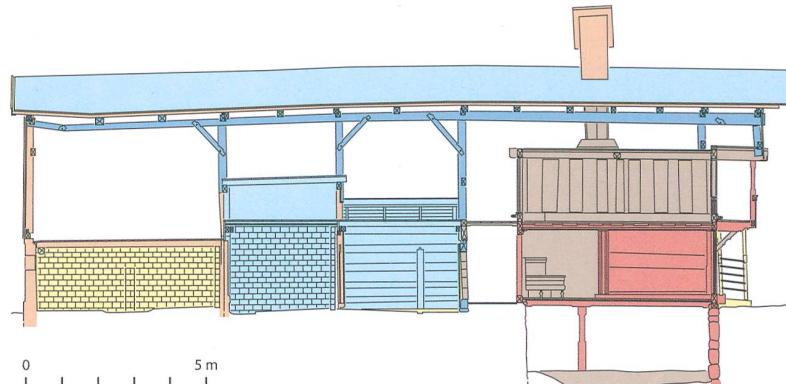
Abb. 9: Schwarzenburg, Junkerngasse 17. Längsschnitt A-B mit chronologischer Zuordnung des erhaltenen Baubestandes.

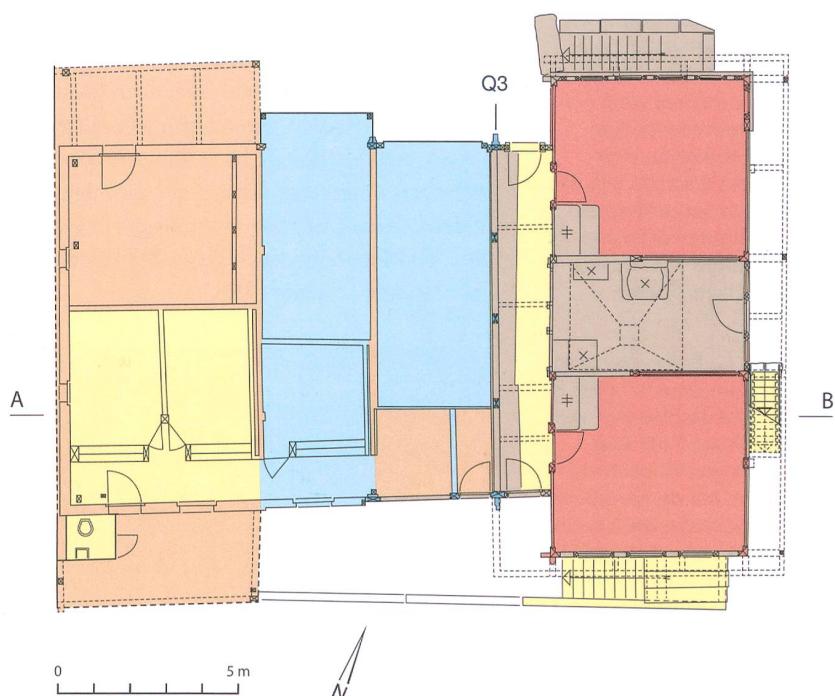
Abb. 10: Schwarzenburg, Junkerngasse 17. Grundriss mit chronologischer Zuordnung des erhaltenen Baubestandes.

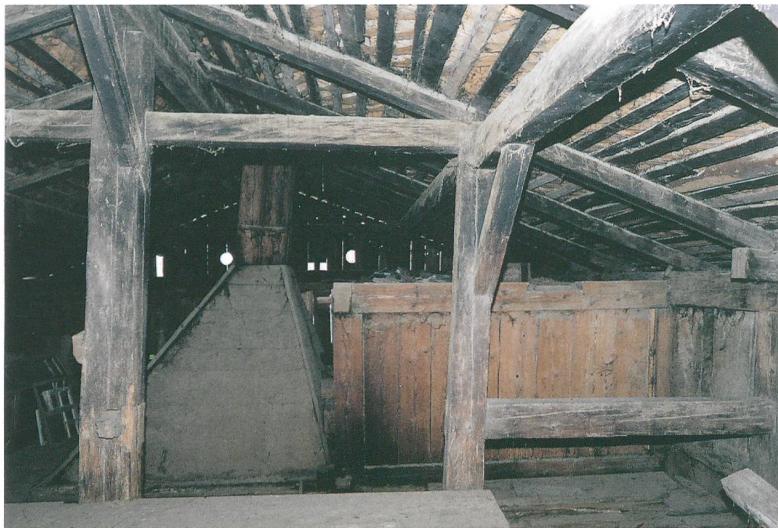
Abb. 11: Schwarzburg, Junkerngasse 17. Dachraum mit der südöstlichen Hälfte des Querbundes 3. Der Ankerbalken (unten rechts) ist nur noch zwischen Wandständer und Mittelpfettenständer erhalten. Auf der Wandpfette (rechts) sorgt ein sparrenknechtartiger Stichbalken für einen kraftschlüssigen Sitz des Rofens. Im Hintergrund das Bretterkamin und die Rückseite des Gadens. Blick nach Osten.

Zwischen die beiden Stuben platzierten die Bauherren eine zeitgemäße Mittelküche mit Bretterkamin (Abb. 18c, Raum 1b). Durch den zusätzlichen Raum erhöhte sich aber die Breite des Wohntraktes, der nun die alten Außenwandfluchten beidseitig um mehr als anderthalb Meter überragte. Die Küche öffnete sich zum neuen Hausgang, der sich nun als durchgehender Stichgang von einer Traufseite zur anderen zog (Abb. 18c, Raum 3). Der direkte Küchenzugang erfolgt von der Giebelseite. Im Gegensatz zur dunklen Rauchküche sorgten nun zwei Fenster und eine quer geteilte Tür für die nötige Belüftung und Belichtung. Für den steinernen Küchenfussboden dürften Sandsteinplatten aus der abgebrochenen alten Herdwand verwendet worden sein. Da nun zwei Familien in der Küche wirtschafteten, baute man zwei gegenüberliegende Herde ein. Neben ihnen liegen die Öffnungen zum Einfeuern der benachbarten Stubenöfen. Nach wie vor entliessen diese ihren Rauch durch kleine Öffnungen in den Küchenraum. Die Küche wird von einem grossen Bretterkamin überspannt (s. Abb. 11 und 15b).

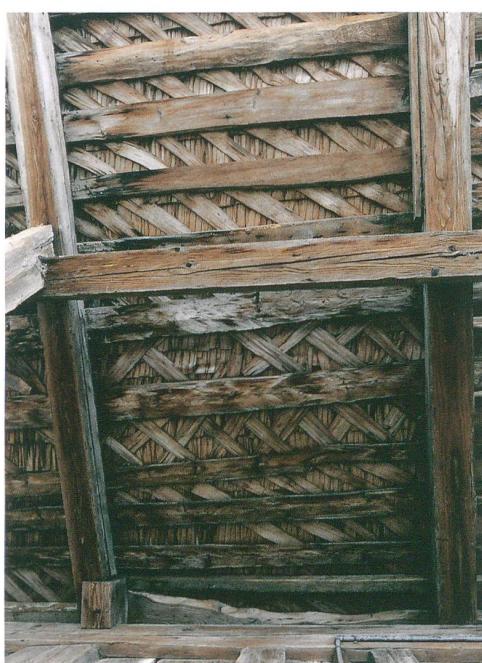
Abb. 12: Schwarzburg, Junkerngasse 17. Blick in den Vordachbereich am Querbund 3 mit Flugpfette und Vordachbug (links). Auf der mehrfach umgesetzten Dachlattung haben sich grössere Flächen der alten Nagel-schindedeindeckung erhalten.

Die ursprüngliche Dachhaut war als sogenanntes Schwardach mit beschwerten Legschindeln versehen. Vom Unterbau haben sich Dachlatten in Form von rauchgeschwärzten Hälblingen erhalten. Sie waren einst mit Holznägeln auf den Rofen befestigt, wurden aber mehrfach umgesetzt. Über den Hälblingen befindet sich ein Unterbau aus schrägen Legschindeln. Darüber haben sich grössere Flächen Nagelschindeln erhalten (Abb. 12).

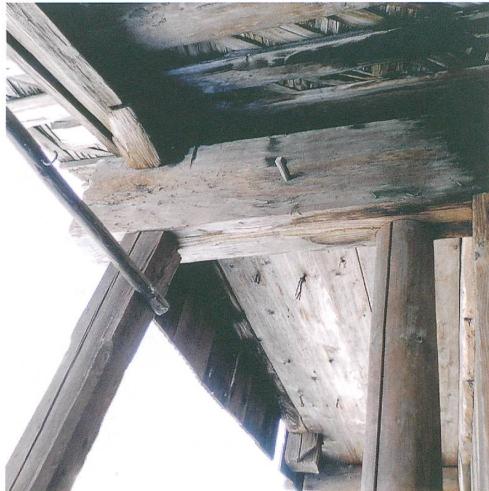
Abb. 14: Schwarzenburg, Junkerngasse 17. Blick von der Giebellaube auf den Querbund 1. Am Stirnholz der Mittelpfette ist der aufgekämmte Kehlbalken sichtbar. Darüber zeigt der aufliegende Rofen eine Nutung für den ehemaligen Wetterschild. Blick nach Südosten.

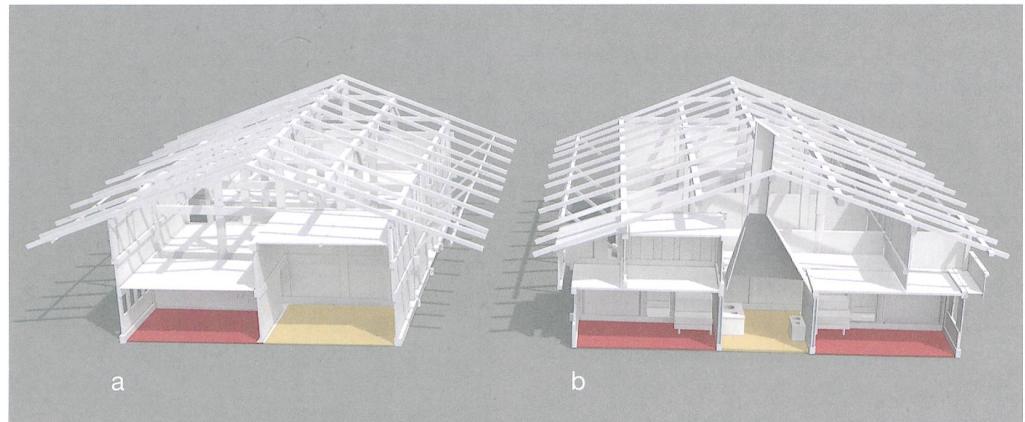
Abb 15: Schwarzenburg, Junkerngasse 17. Schematische Darstellung der Raumauflistung im Wohntrakt (a: Zeitstufe I, b: Zeitstufe III). Die Grundflächen der Stuben sind rot, die der Küchen gelb markiert.

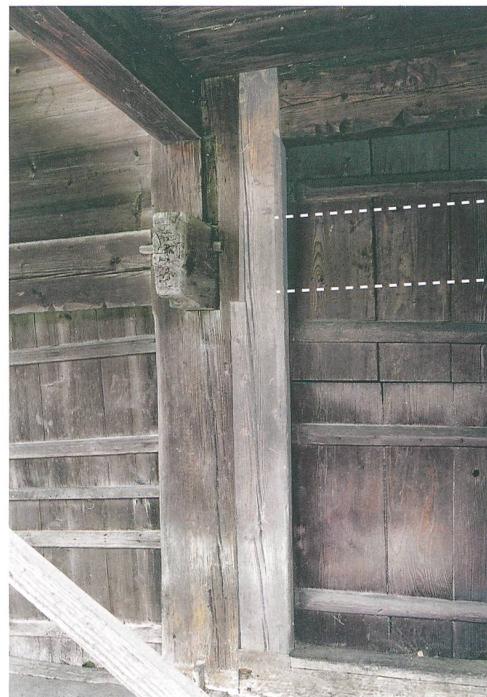
Abb. 16: Schwarzenburg, Junkerngasse 17. Sowohl der Stalleingang (links) als auch die alte Haustür (rechts) reichten ursprünglich nur bis zur Höhe der Bundbalken. Bei der Erhöhung des Hauganges um 1870 wurde der Balken (gestrichelt) entfernt. Der Türpfosten (hell markiert) des jetzigen Hauseinganges wurde in die alte Passstelle eingefügt. Blick nach Nordwesten.

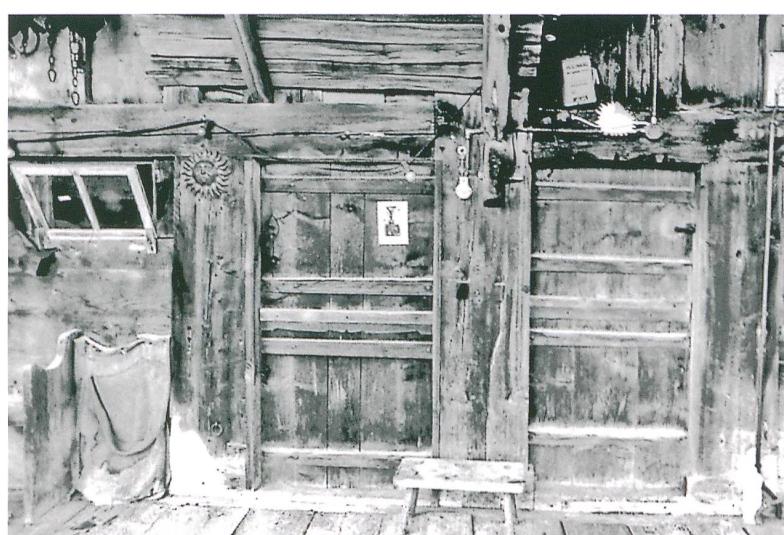
Abb. 17: Rüslegg Sanger, Nr. 183. Im Gegensatz zum Haus an der Junkerngasse zeigt dieses Mehrreihen-Ständerhaus am Übergang vom Wohntrakt zum Stall eine unveränderte Situation. Sie entspricht dem ursprünglichen Zustand an der Junkerngasse 17. Stalltür und Hauseingang reichen beide nur bis zur Höhe der Bundbalken.

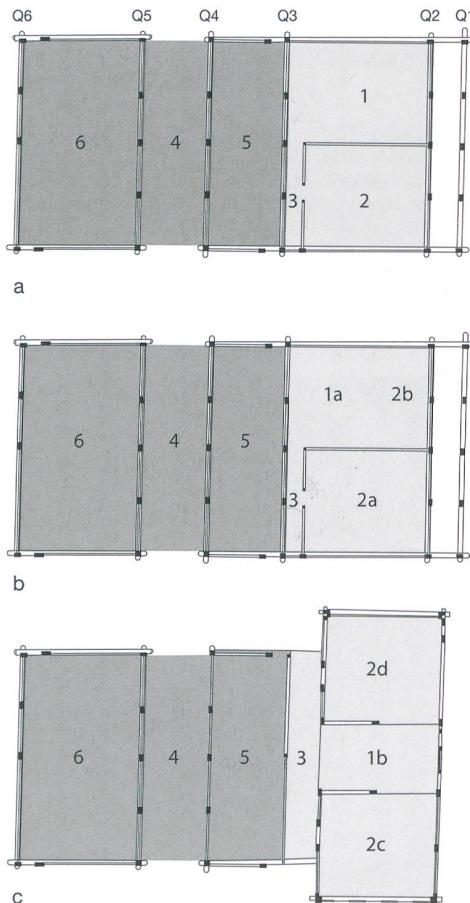
Abb. 18: Schwarzenburg, Junkergasse 17. Schematischer Grundriss mit Raumauflistung.
a: Zeitstufe I (nach 1574? bis 1820?). 1: offene Rauchküche; 2: Stube; 3: Hausgang; 4: Tenn; 5: Jungvieh- oder Mittelviehstall; 6: Grossviehstall.
b: Zeitstufe II (1820? bis vor 1870). 1a: reduzierte offene Rauchküche; 2a: vordere Stube, Ökonomieteil wie a.
c: Zeitstufen III-VI (1870 bis heute). 1b: Mittelküche mit Bretterkamin; 2c: Stube Christian Jenni I; 2d: Stube Johann Jenni; Ökonomieteil wie a (wahrscheinlich entlang der Firstlinie getrennt).

Längsküche und Stube rekonstruiert werden (Abb. 18a). Diese einfache Raumstruktur findet sich im Mitteland bei anderen alten Haustypen.⁵²

Südwestlich vom Hausgang begann der Ökonomieteil mit dem etwas kleineren Jungviehstall (Abb. 18a, Raum 5). Als einziges Relikt aus der Bauzeit hat sich sein Eingang erhalten (Abb. 19). Daneben lag das Tenn (Abb. 18a, Raum 4). Es diente wohl als Dresch- und Futtertenn und war nach oben offen angelegt. Ähnlich wie die Rauchküche war auch das Tenn eine wichtige Erschliessungssachse in den Dachraum. Von hier konnten die über den Ställen gelegenen Heu- und Futterbühnen erreicht werden. Den Raum zwischen fünftem Querbund bis zum südwestlichen Giebel nahm der Rinderstall ein (Abb. 18a, Raum 6).

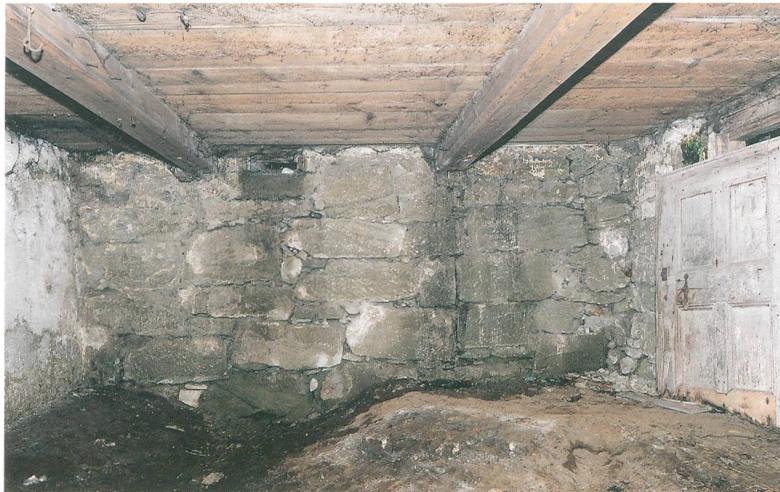
Abb. 20: Schwarzenburg, Junkerngasse 17. Die beiden «Träme» des südöstlichen Kellers trugen den Stubenfußboden und fingen die Auflast des Ofens durch einen nicht erhaltenen Ständer ab. Die einzige nicht verputzte Wand besteht aus wiederverwendetem Altmaterial. Könnten hier die Reste des alten Webkellers verbaut worden sein? Blick nach Nordosten.

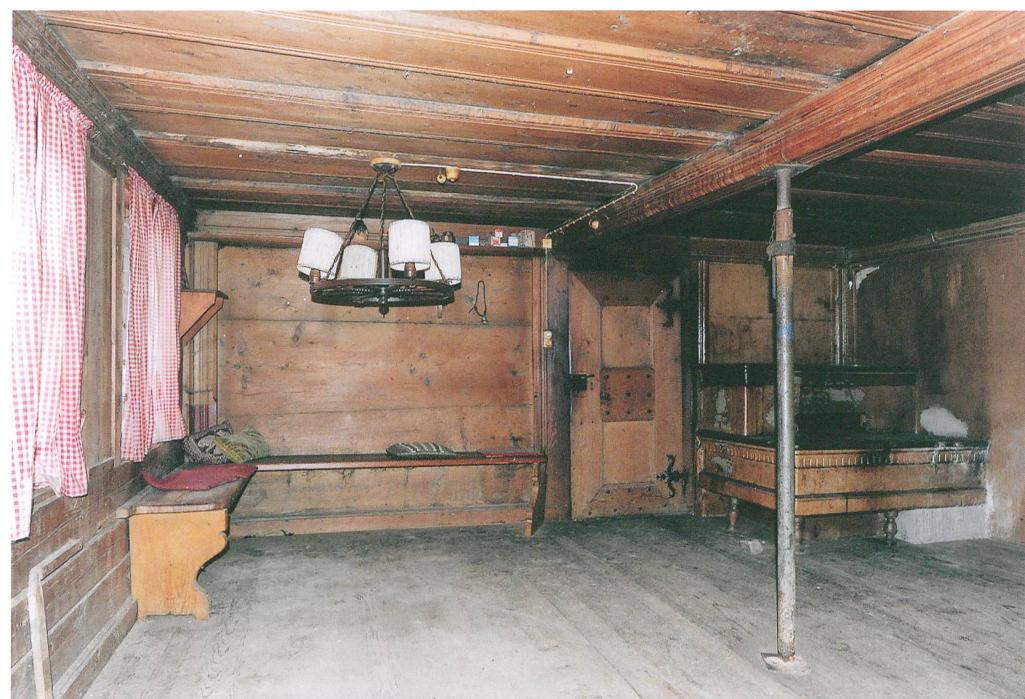
Abb. 21: Schwarzenburg, Junkerngasse 17. Die südöstliche Stube stammt aus dem späten 18. Jahrhundert (s. Abb. 18c, Raum 2c). Sie wurde um 1870 im Haus eingebaut und von Witwe Anna Jenni I bewohnt. Blick nach Südwesten.

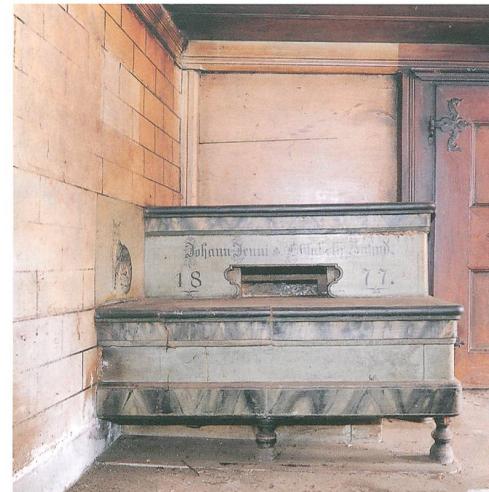
Abb. 22: Schwarzenburg, Junkerngasse 17. Die nordwestliche Stube bewohnten Johann Jenni und seine Familie (Abb. 18c, Raum 2d). Ofen und Ofenwand sind mit Dekorationsmalerei versehen, die im Schwarzenburgerland eine eigenständige Motivsprache entwickelten. Der Sandsteinofen trägt die Jahreszahl 1877 und dürfte damit das Ende der Innenausbauten datieren. Blick nach Südwesten.

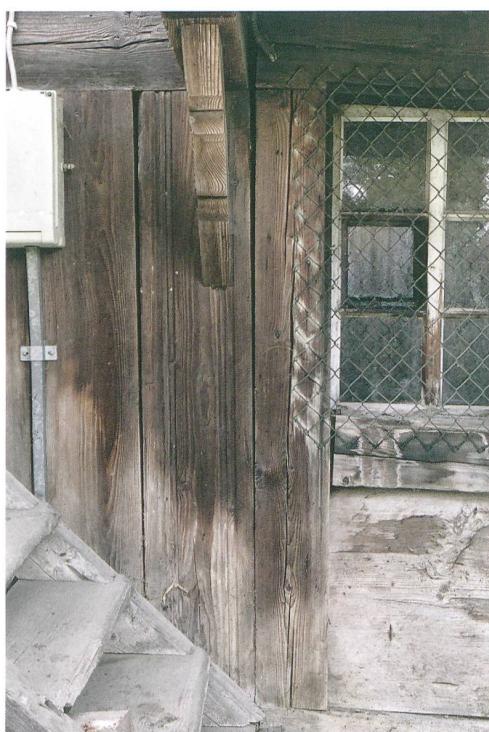
Abb. 24: Schwarzenburg, Junkengasse 17. Übergang zwischen Küche und südöstlicher Stube. An den profilierten Eckständen der älteren Stube (links, mit Bundvorstoss und Bug) stösst der schmucklose Eckständer der jüngeren Küche (rechts). Blick nach Südwesten.

Küchenschwelle mit den schmucklosen Eckständern, welche jeweils eine der profilierten Stubenständerseiten verdecken (Abb. 24).

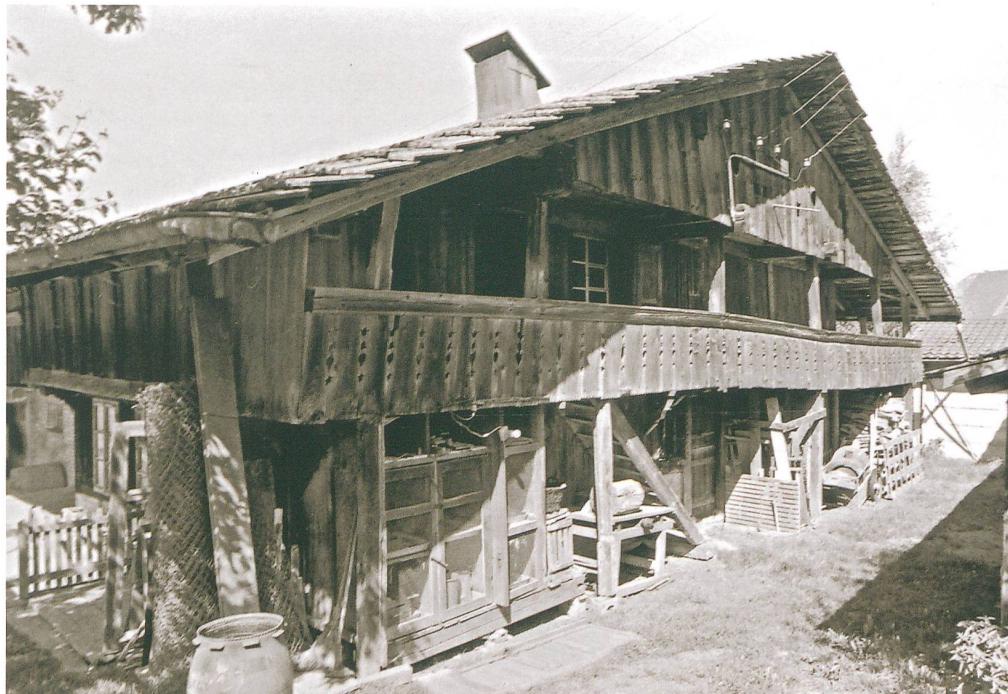
Abb. 25: Schwarzenburg, Junkerngasse 17, nordöstliche Fassade. Im Zuge des Umbaus von 1870 wurde der Wetterschild stark verkürzt. Die Giebelalube stammt von einem älteren Haus und wurde gemeinsam mit den beiden Stuben eingebaut. Die verbretterte Fläche unter der linken Dachtraufe gehört zur 1870 entstandenen «Fruchtkiste». Rechts daneben der gleichzeitig eingebaute Gaden. Das Foto entstand 1993 und zeigt am rechten Bildrand den heute nicht mehr vorhandenen Wagenschopf. Blick nach Nordwesten.

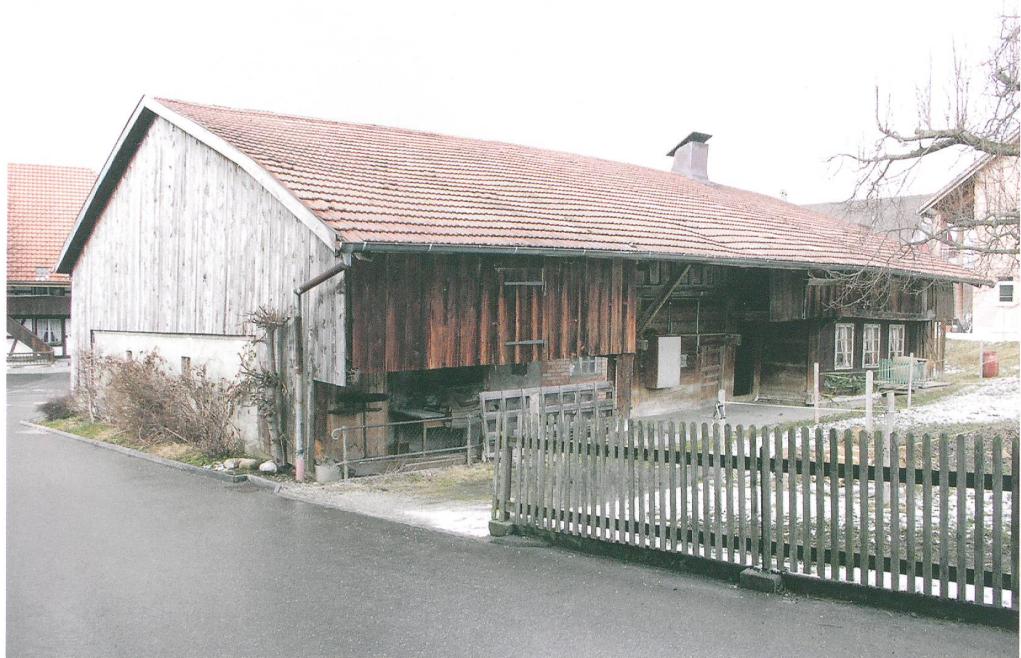
Abb. 26: Schwarzenburg, Junkerngasse 17. Blick auf die südliche Haushälfte mit dem südwestlichen Giebel, der 1891 mit einer verputzten Stallmauer versehen wurde. Blick nach Norden.

Für diese Zeitstufe lassen sich – allerdings nur bescheidene – Modernisierungen im Ökonomieteil fassen. Die Massnahmen beschränkten sich auf den Ersatz alter hölzerner Wandzonen durch Backsteinwände. Gleichzeitig wurden die unteren Teile aller Ständer des vierten und fünften Querbundes samt den dazugehörigen Schwellen entfernt. Fortan gründeten die Reste der tragenden Hölzer auf den Kronen von neuen Backsteinmauern, die bis auf Höhe des Dachraumes reichten. Gleiches geschah mit dem sechsten Querbund. Hier entstand eine Bruchsteinmauer, welche fortan den südwestlichen Giebel trug (Abb. 26). Die abgesägten Balkenköpfe der Pfetten deuten auf eine mögliche Rückversetzung der alten Giebelwand. Vielleicht besass der Vorgänger einen Gehrshald? Der neue Giebel zeigte sich als einfache Bretterwand.
