**Artikel:** Das Tätschdachhaus in Schwarzenburg, Junkerngasse 17 : vom Verschwinden einer regionalen Hausform

# Das Tätschdachhaus in Schwarzenburg, Junkerngasse 17

Vom Verschwinden einer regionalen Hausform

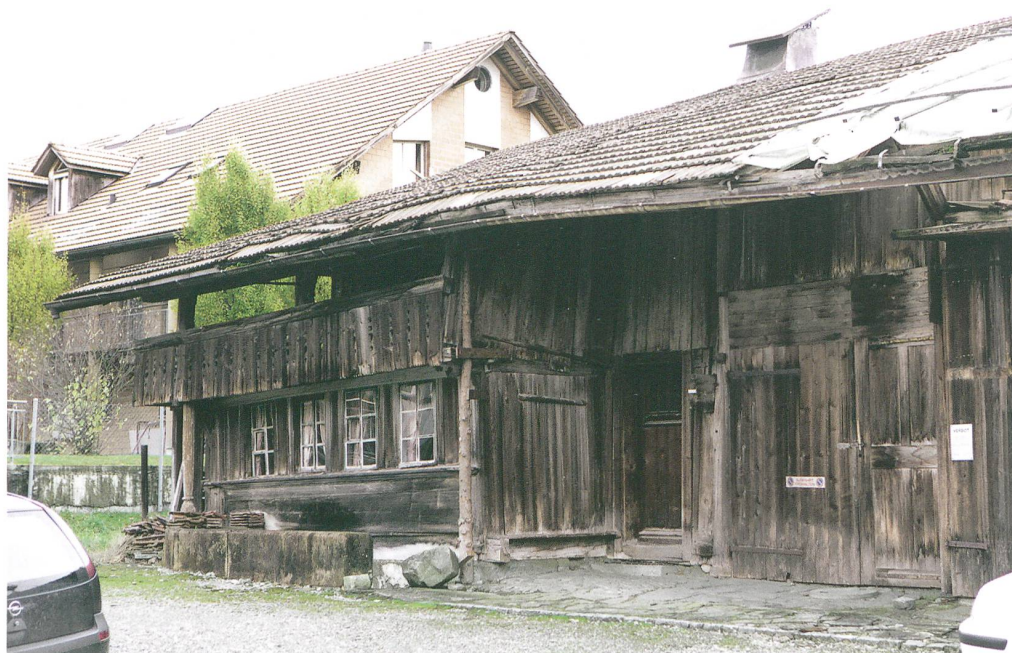
Abb. 2: Schwarzenburg, Junkerngasse 17. Sechzig Jahre Leerstand hinterliessen ihre Spuren an Dachhaut und Gebäudehülle. Der Wohntrakt ist durch Setzungen und eingedrungene Feuchtigkeit beschädigt, die Dachhaut ist defekt. Links die strassenseitige Stube. Sie wurde 1870 von Johann Jenni eingebaut. Der zurückgesetzte Hauseingang (rechts daneben) markiert die Aussenflucht des alten Kernbaus. Blick nach Südosten.

weist, im Unterschied zum zweiten erhaltenen Objekt,<sup>3</sup> noch viel originale Bausubstanz auf. Es wird seit über sechzig Jahren nicht mehr als Wohnhaus genutzt und zeigt ein entsprechendes Schadensbild (Abb. 2). Während die Küche vom Dorfmetzger noch regelmässig zum Räuchern ortstypischer Spezialitäten genutzt wird, dienen die übrigen Räume als Abstell- und Lagerplätze. Zum Haus gehört eine rund 1300 m<sup>2</sup> grosse Parzelle (Nr. 1718), auf der neben dem Hauptgebäude ein Ofenhaus, Speicher und ein Wagenschopf standen. Südlich vom Bauernhaus erstreckten sich eine Grünfläche mit Obstbäumen und ein Garten (Abb. 3).

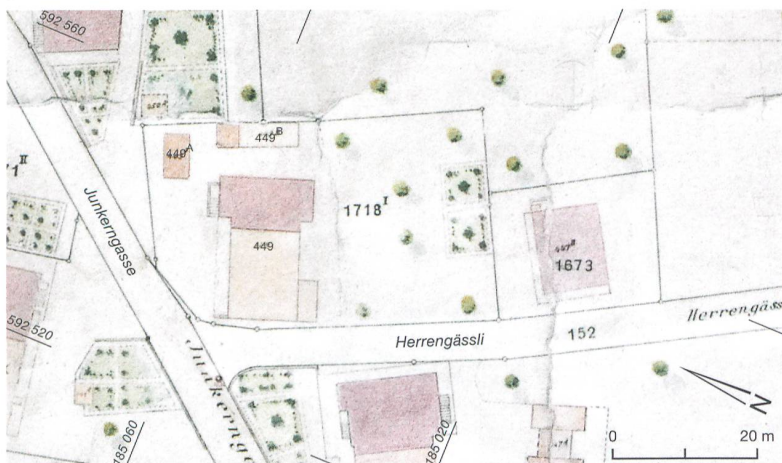
Abb. 3: Der Ausschnitt eines Grundbuchplanes zeigt den Zustand des Jahres 1899. Am Wohnhaus (449) ist die Keller-  
treppe der strassenseitigen Stube bereits vorhanden. Auf der gegenüberliegenden Seite fehlt sie. In der Grundstücksecke befindet sich das alte Ofenhaus (449A). Am oberen Parzellenrand steht der Speicher mit dem Wagenschopf (449B). M. 1:1000.

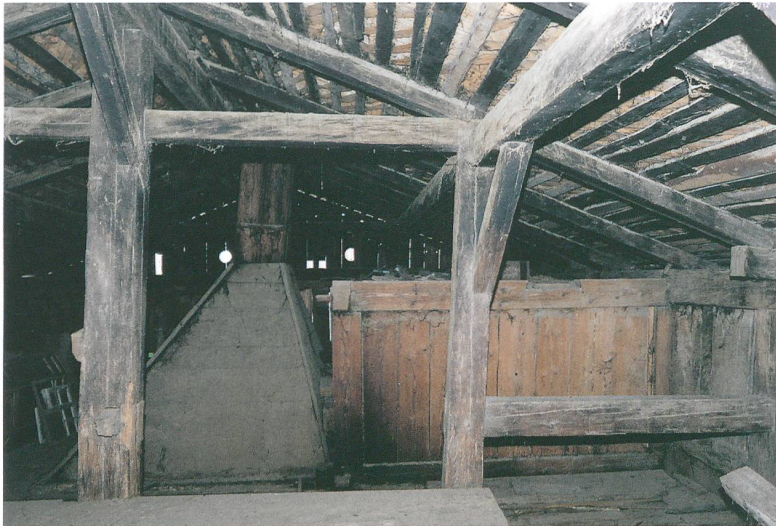
Abb. 11: Schwarzenburg, Junkerngasse 17. Dachraum mit der südöstlichen Hälfte des Querbundes 3. Der Ankerbalken (unten rechts) ist nur noch zwischen Wandständer und Mittelpfettenständer erhalten. Auf der Wandpfette (rechts) sorgt ein sparrenknechtartiger Stichbalken für einen kraftschlüssigen Sitz des Rofens. Im Hintergrund das Bretterkamin und die Rückseite des Gadens. Blick nach Osten.

Zwischen die beiden Stuben platzierten die Bauherren eine zeitgemässe Mittelküche mit Bretterkamin (Abb. 18c, Raum 1b). Durch den zusätzlichen Raum erhöhte sich aber die Breite des Wohntraktes, der nun die alten Aussenwandfluchten beidseitig um mehr als anderthalb Meter überragte. Die Küche öffnete sich zum neuen Hausgang, der sich nun als durchgehender Stichgang von einer Traufseite zur anderen zog (Abb. 18c, Raum 3). Der direkte Küchenzugang erfolgt von der Giebelseite. Im Gegensatz zur dunklen Rauchküche sorgten nun zwei Fenster und eine quer geteilte Tür für die nötige Belüftung und Belichtung. Für den steinernen Küchenfussboden dürften Sandsteinplatten aus der abgebrochenen alten Herdwand verwendet worden sein. Da nun zwei Familien in der Küche wirtschafteten, baute man zwei gegenüberliegende Herde ein. Neben ihnen liegen die Öffnungen zum Einfeuern der benachbarten Stubenöfen. Nach wie vor entliessen diese ihren Rauch durch kleine Öffnungen in den Küchenraum. Die Küche wird von einem grossen Bretterkamin überspannt (s. Abb. 11 und 15b).

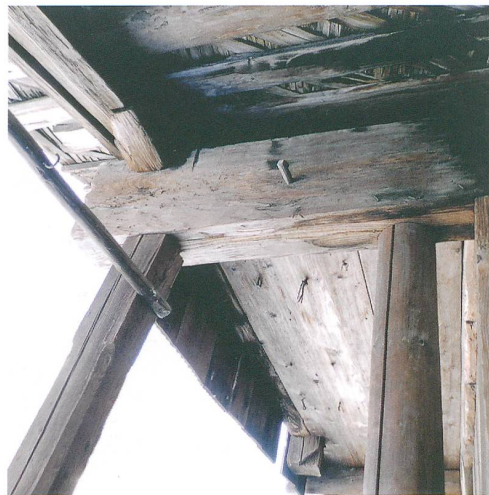
Abb. 14: Schwarzenburg, Junkerngasse 17. Blick von der Giebellaube auf den Querbund 1. Am Stirnholz der Mittelpfette ist der aufgekämmte Kehlbalken sichtbar. Darüber zeigt der aufliegende Rofen eine Nutung für den ehemaligen Wetterschild. Blick nach Südosten.

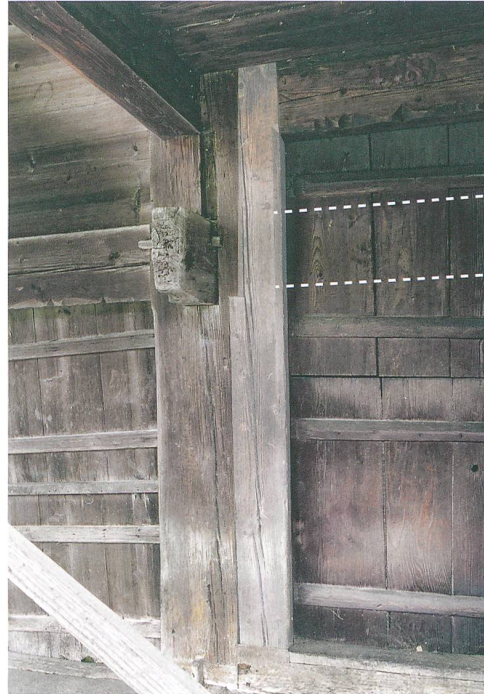
Abb. 16: Schwarzenburg, Junkerngasse 17. Sowohl der Stalleingang (links) als auch die alte Haustür (rechts) reichten ursprünglich nur bis zur Höhe der Bundbalken. Bei der Erhöhung des Hausganges um 1870 wurde der Balken (gestrichelt) entfernt. Der Türpfosten (hell markiert) des jetzigen Hauseinganges wurde in die alte Passstelle eingefügt. Blick nach Nordwesten.

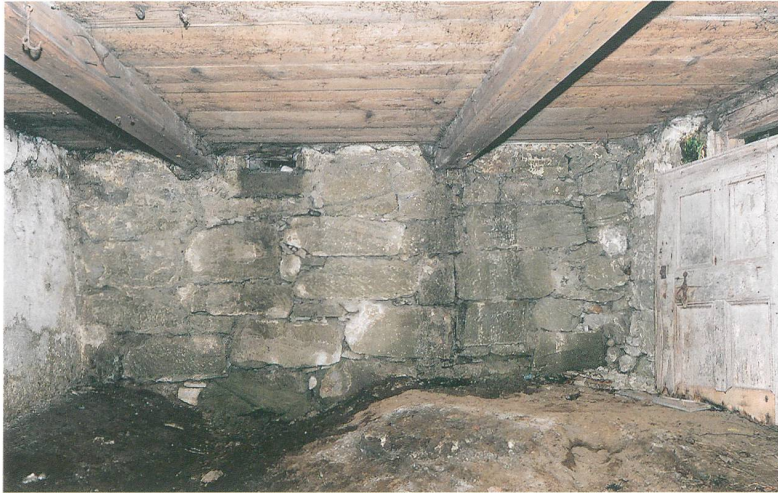
Abb. 20: Schwarzenburg, Junkerngasse 17. Die beiden «Träme» des südöstlichen Kellers trugen den Stubenfußboden und fingen die Auflast des Ofens durch einen nicht erhaltenen Ständer ab. Die einzige nicht verputzte Wand besteht aus wiederverwendetem Altmaterial. Könnten hier die Reste des alten Webkellers verbaut worden sein? Blick nach Nordosten.

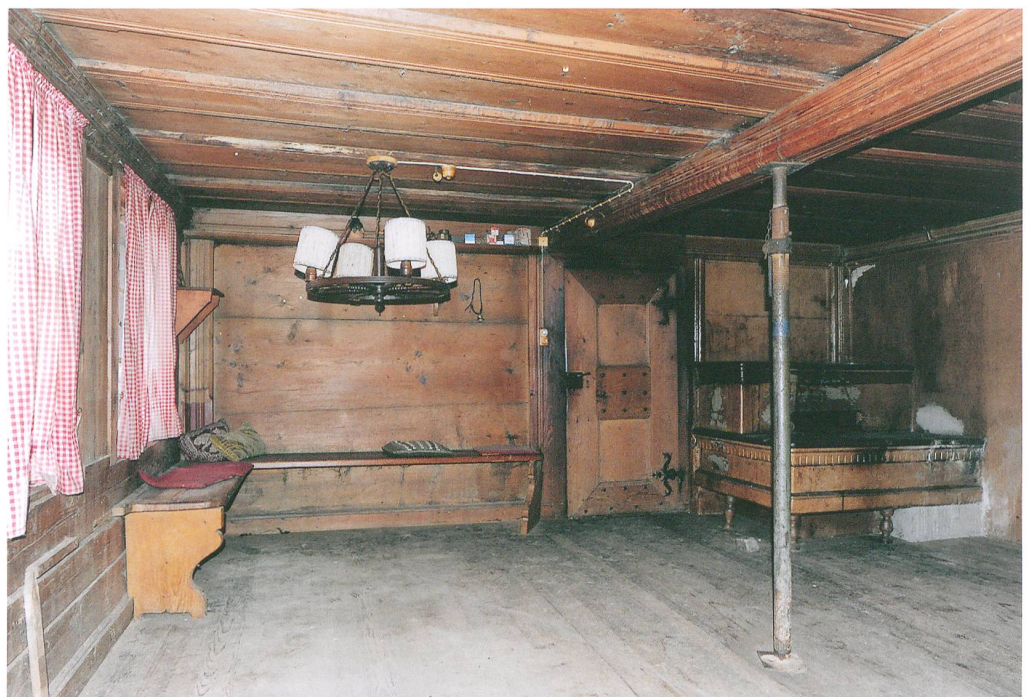
Abb. 21: Schwarzenburg, Junkerngasse 17. Die südöstliche Stube stammt aus dem späten 18. Jahrhundert (s. Abb. 18c, Raum 2c). Sie wurde um 1870 im Haus eingebaut und von Witwe Anna Jenni I bewohnt. Blick nach Südwesten.

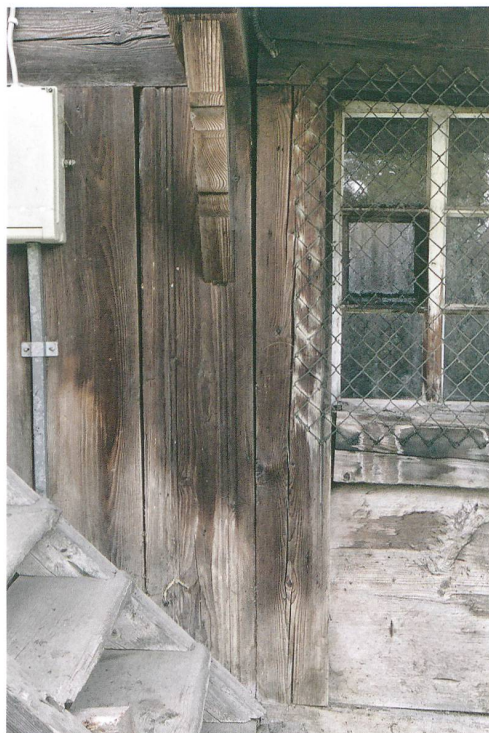
Abb. 24: Schwarzenburg, Junkerngasse 17. Übergang zwischen Küche und südöstlicher Stube. An den profilierten Eckständer der älteren Stube (links, mit Bundvorstoss und Bug) stösst der schmucklose Eckständer der jüngeren Küche (rechts). Blick nach Südwesten.

Küchenschwelle mit den schmucklosen Eckständern, welche jeweils eine der profilierten Stubenständerseiten verdecken (Abb. 24).

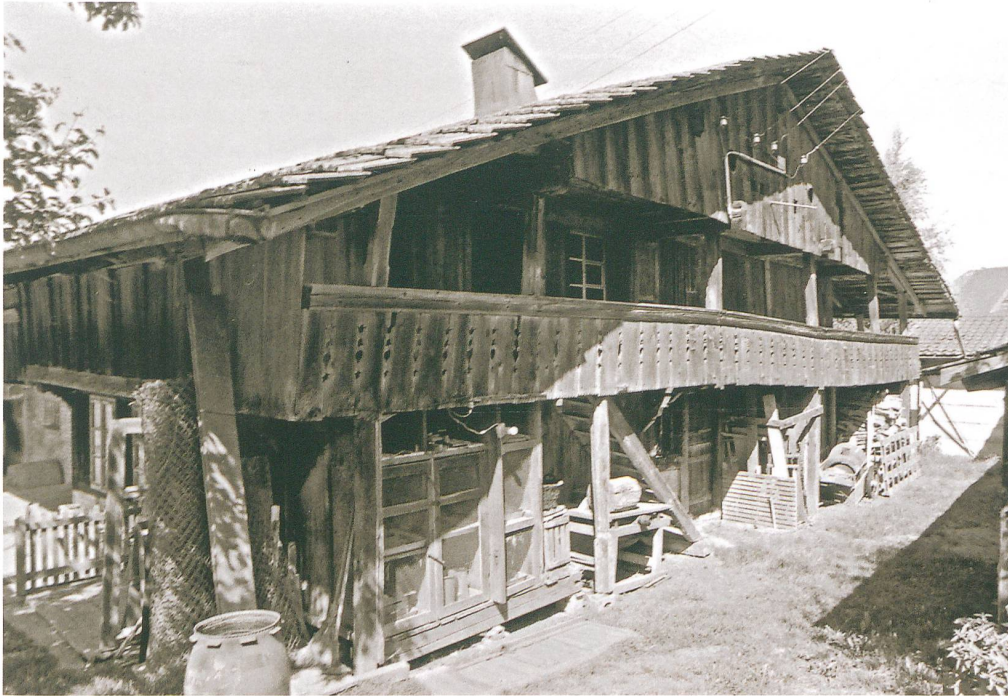
Abb. 25: Schwarzenburg, Junkerngasse 17, nord-östliche Fassade. Im Zuge des Umbaus von 1870 wurde der Wetterschild stark verkürzt. Die Giebel- laube stammt von einem älteren Haus und wurde gemeinsam mit den beiden Stuben eingebaut. Die verbretterte Fläche unter der linken Dach- traufe gehört zur 1870 entstandenen «Frucht- kiste». Rechts daneben der gleichzeitig einge- baute Gaden. Das Foto entstand 1993 und zeigt am rechten Bildrand den heute nicht mehr vorhan- denen Wagenschopf. Blick nach Nordwesten.

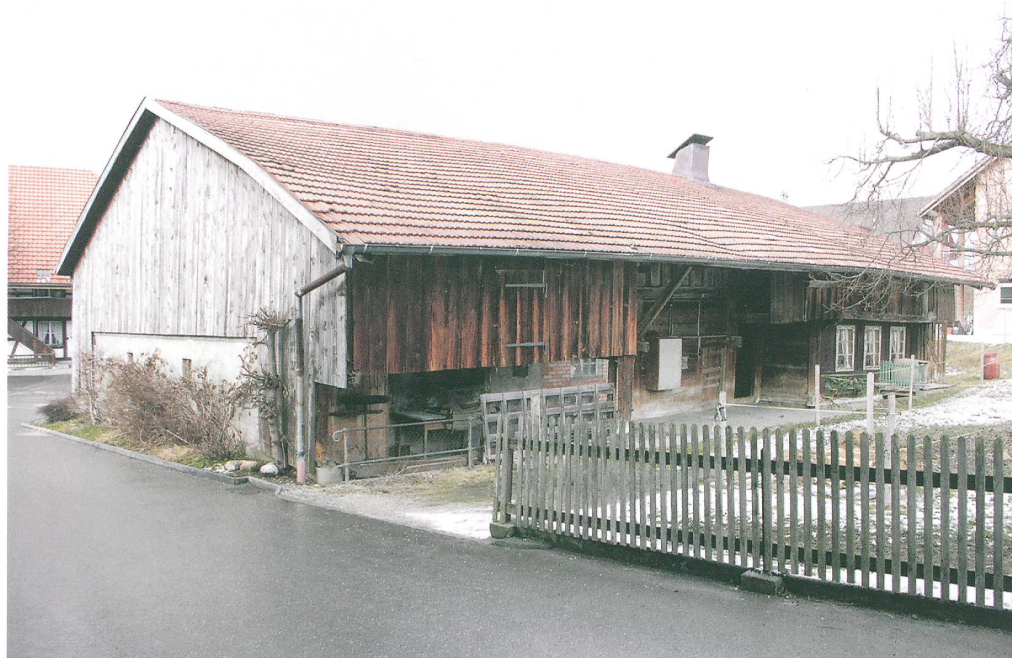
Abb. 26: Schwarzenburg, Junkerngasse 17. Blick auf die südliche Haus-  
hälfte mit dem südwestli-  
chen Giebel, der 1891  
mit einer verputzten Stall-  
mauer versehen wurde.  
Blick nach Norden.
