Ligerz, Chlyne Twann 7 und Twann, Chlyne Twann 20

Zwei charakteristische Beispiele für den Hausbau in Rebdörfern am Westufer des Bielersees

VOLKER HERRMANN UND KATHARINA KÖNIG

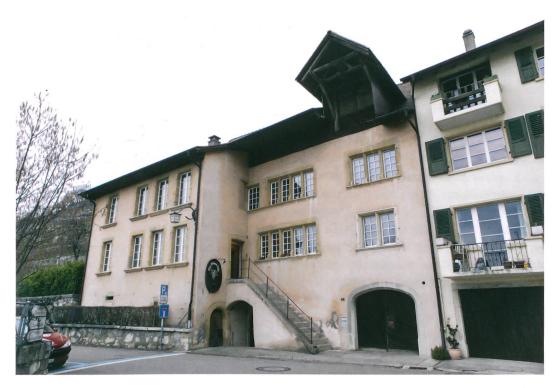
Das Haus setzt sich aus mehreren im Laufe der Zeit an- und umgebauten Gebäudeteilen zusammen (Abb. 1). Die Anfänge sind von bauarchäologischer Seite nicht sicher einzuschätzen. Der im Grundriss trapezförmige Kernbau könnte

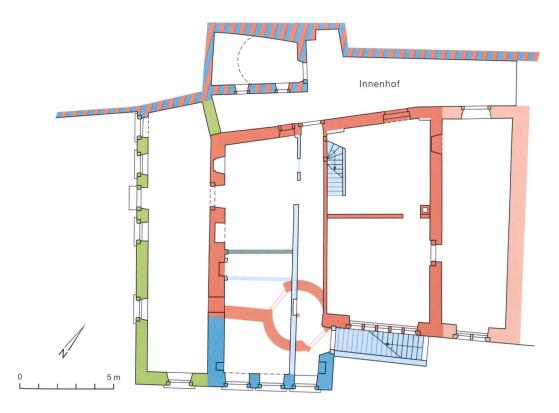
Abb. 2: Ligerz, Chlyne Twann 7. Grundriss des ersten Obergeschosses. Mit dem satten Rot ist der mögliche Kernbau, mit dem hellen Rot die östliche Hausparzelle gekennzeichnet. Ab der zweiten Hälfte des 16. Jahrhunderts zählten diese Teile zur gleichen Liegenschaft. Die südseitige Erweiterung des Saales (dunkelblau), die Unterteilung der Innenräume (hellblau) und die westseitige Erweiterung (grün) sind jüngere Veränderungen. Rot-blau schraffiert sind die Hangstützmauer und der rückwärtige Keller, die beide wohl zum Ursprungsbau zählen, aber auch erst in Phase Blau angelegt worden sein könnten. M. 1:200.

Bauhistorisch fassbar wird das Haus erst in der zweiten Hälfte des 16. Jahrhunderts. Zu dieser Zeit ist der trapezförmige Kernbau bereits um eine östlich daran anschliessende Hausparzelle erweitert worden (Abb. 2; Phase Hellrot). Die trennende Brandwand und unterschiedliche Bodenniveaus der zwei Hausteile sind im Baubestand erhalten. Ein einheitlicher liegender Dachstuhl überspannt beide Hausteile. Der noch funktionstüchtige Aufzugsgiebel mit einer zugehörigen Winde macht das Dachgeschoss als Lagerraum nutzbar (Abb. 3).

In der ersten Hälfte des 17. Jahrhunderts wurde der Treppenturm abgebrochen und das Haus nach Süden erweitert (Abb. 2, Phase Dunkelblau). Frühestens zu diesem Zeitpunkt entstand der heutige Treppenaufgang an der Südfassade als Haupterschliessung. Über dem neuen Kellerraum auf der Strassenseite (Abb. 6) wurde der Saal im ersten Obergeschoss auf über 56 m² vergrössert. Im zweiten Obergeschoss nutzte man den zusätzlichen Raum als Erweiterung der Wohnräume. Der Dachstuhl musste mit einigen Aufschieblingen auf der Südseite ergänzt werden.

Ab der zweiten Hälfte des 17. Jahrhunderts veränderte sich die Grundstruktur des ersten Obergeschosses nachhaltig. Der grosse Saal wurde nun zugunsten kleinerer Innenräume aufgegeben und durch einen Mittelgang vom östlichen Hausteil getrennt (Abb. 2, Phase Hellblau). Dem Zeitgeschmack folgend, wurde ein neuer Wohnraum mit Grisaillemalerei ausgestaltet. Eine letzte Erweiterung erfuhr das Haus im 19. Jahrhundert, als im Westen anstelle der ursprünglichen Laube bis hinauf zum Dach ein 3,5 m breiter Anbau errichtet wurde (Abb. 2, Phase Grün).

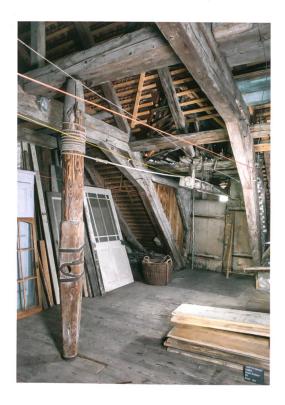
Abb. 3: Ligerz, Chlyne Twann 7. Dachgeschoss. Der Aufzugsgiebel wurde zusammen mit dem Dachstuhl gebaut. Links im Bild ist die originale Winde zu sehen, mit deren Hilfe die Lasten unters Dach befördert werden. Blick nach Südosten.

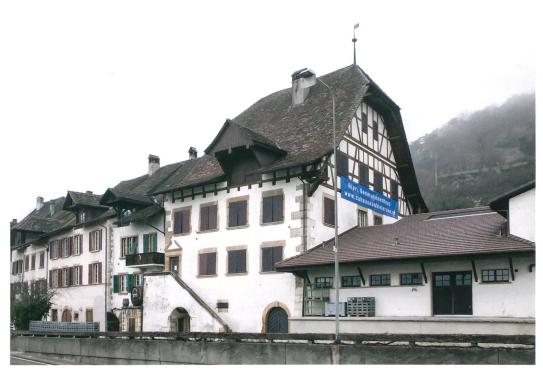
Abb. 7: Twann, Chlyne Twann 20. Südfassade, Ansicht von der Seeseite mit dem nachträglich angefügten Treppenaufgang.

Das Engelhaus weist zahlreiche Parallelen zum Haus Chlyne Twann 7 auf, wenngleich sich Entstehungs- und Nutzungsgeschichte beider Anwesen deutlich unterscheiden (Abb. 7). Auch dort findet sich seeseitig im ersten Obergeschoss ein grosser Saal. Dahinter liegen die Küche und das grosse Treppenhaus. Die rückseitigen Räume waren vermutlich den Rebarbeitern vorbehalten. Ein weiterer, vermutlich als herrschaftlicher Festsaal genutzter Raum liegt im zweiten Obergeschoss. Er wurde vom dahinter liegenden Treppenhaus erschlossen. Auf der Rückseite befinden sich drei kleinere Räume, die während des Aufenthalts der Eigentümerfamilie als Wohn- und Schlafräume genutzt worden sein dürften. Wenige Jahre nach dem
