**Artikel:** Ligerz, Chlyne Twann 7 und Twann, Chlyne Twann 20 : zwei charakteristische Beispiele für den Hausbau in Rebdörfern am Westufer des Bielersees

## Ligerz, Chlyne Twann 7 und Twann, Chlyne Twann 20

Zwei charakteristische Beispiele für den Hausbau in Rebdörfern am Westufer des Bielersees

VOLKER HERRMANN UND KATHARINA KÖNIG

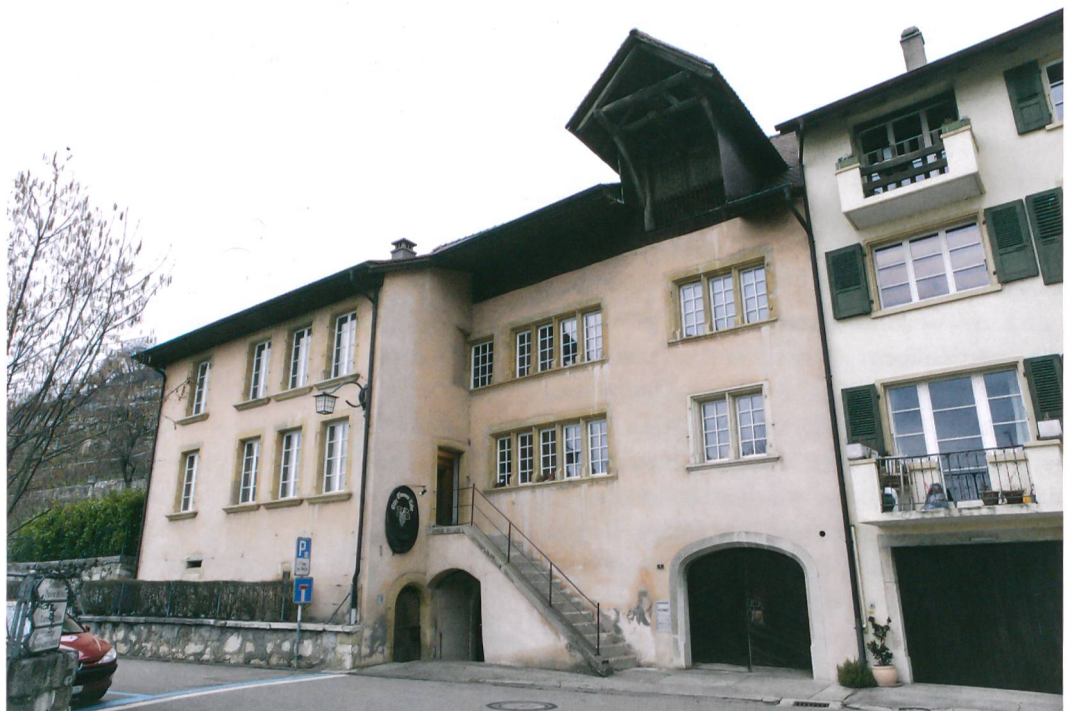
Abb. 1: Ligerz, Chlyne Twann 7. Südfassade. Das Haus wurde im Laufe der Zeit stetig erweitert. Deutlich stechen die nach Süden vorspringende Erweiterung und der nachträglich angebaute Hocheingang ins Auge. Die jüngste Erweiterung nach Westen zeichnet sich durch die abgesetzten Fenster am linken Rand ab. Blick nach Nordwesten.

Das Haus setzt sich aus mehreren im Laufe der Zeit an- und umgebauten Gebäudeteilen zusammen (Abb. 1). Die Anfänge sind von bauarchäologischer Seite nicht sicher einzuschätzen. Der im Grundriss trapezförmige Kernbau könnte

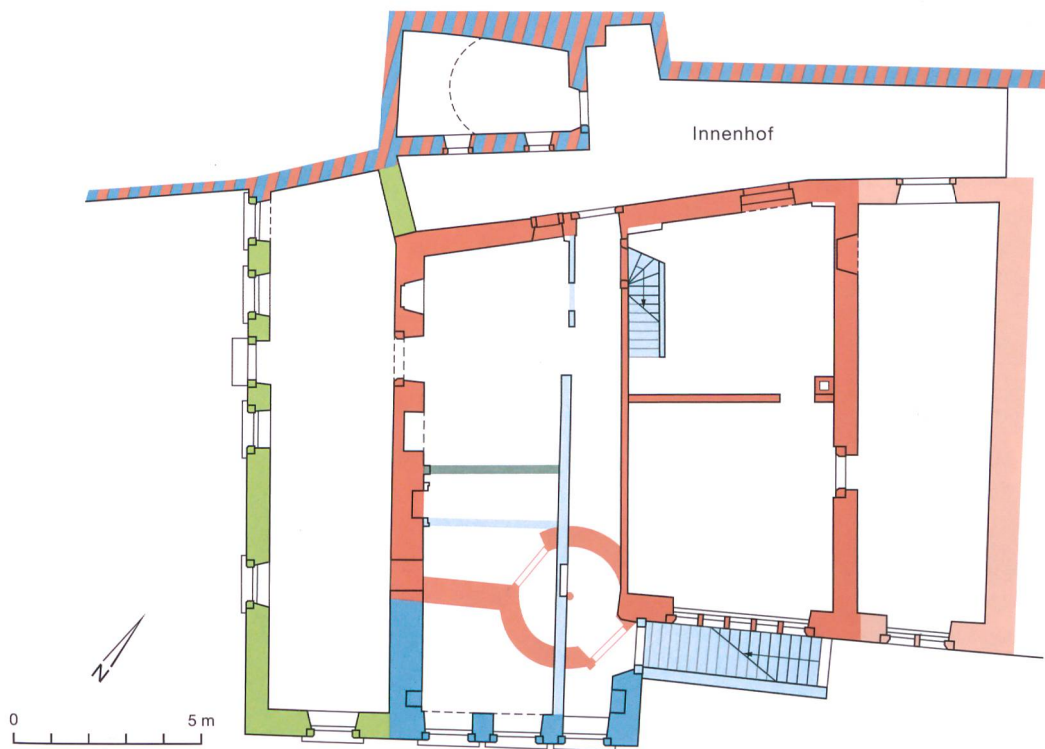
Abb. 2: Ligerz, Chlyne Twann 7. Grundriss des ersten Obergeschosses. Mit dem satten Rot ist der mögliche Kernbau, mit dem hellen Rot die östliche Hausparzelle gekennzeichnet. Ab der zweiten Hälfte des 16. Jahrhunderts zählten diese Teile zur gleichen Liegenschaft. Die südseitige Erweiterung des Saales (dunkelblau), die Unterteilung der Innenräume (hellblau) und die westseitige Erweiterung (grün) sind jüngere Veränderungen. Rot-blau schraffiert sind die Hangstützmauer und der rückwärtige Keller, die beide wohl zum Ursprungsbau zählen, aber auch erst in Phase Blau angelegt worden sein könnten. M. 1:200.

auf ein spätmittelalterliches Rebgut zurückgehen, das als Schenkung in die Hände einer in der Stadt Bern ansässigen Beginengemeinschaft gelangte (Abb. 2). Die zugehörige Wiese westlich des Hauses ist bis Ende des 19. Jahrhunderts auf Flurplänen mit den Begriffen «Béguine» oder «Les Béguïenes» bezeichnet.

Bauhistorisch fassbar wird das Haus erst in der zweiten Hälfte des 16. Jahrhunderts. Zu dieser Zeit ist der trapezförmige Kernbau bereits um eine östlich daran anschliessende Hausparzelle erweitert worden (Abb. 2; Phase Hellrot). Die trennende Brandwand und unterschiedliche Bodenniveaus der zwei Hausteile sind im Baubestand erhalten. Ein einheitlicher liegender Dachstuhl überspannt beide Hausteile. Der noch funktionstüchtige Aufzugsgiebel mit einer zugehörigen Winde macht das Dachgeschoss als Lagerraum nutzbar (Abb. 3).

In der ersten Hälfte des 17. Jahrhunderts wurde der Treppenturm abgebrochen und das Haus nach Süden erweitert (Abb. 2, Phase Dunkelblau). Frühestens zu diesem Zeitpunkt entstand der heutige Treppenaufgang an der Südfassade als Haupteinschliessung. Über dem neuen Kellerraum auf der Strassenseite (Abb. 6) wurde der Saal im ersten Obergeschoss auf über 56 m<sup>2</sup> vergrössert. Im zweiten Obergeschoss nutzte man den zusätzlichen Raum als Erweiterung der Wohnräume. Der Dachstuhl musste mit einigen Aufschieblingen auf der Südseite ergänzt werden.

Ab der zweiten Hälfte des 17. Jahrhunderts veränderte sich die Grundstruktur des ersten Obergeschosses nachhaltig. Der grosse Saal wurde nun zugunsten kleinerer Innenräume aufgegeben und durch einen Mittelgang vom östlichen Hausteil getrennt (Abb. 2, Phase Hellblau). Dem Zeitgeschmack folgend, wurde ein neuer Wohnraum mit Grisaillemalerei ausgestaltet. Eine letzte Erweiterung erfuhr das Haus im 19. Jahrhundert, als im Westen anstelle der ursprünglichen Laube bis hinauf zum Dach ein 3,5 m breiter Anbau errichtet wurde (Abb. 2, Phase Grün).

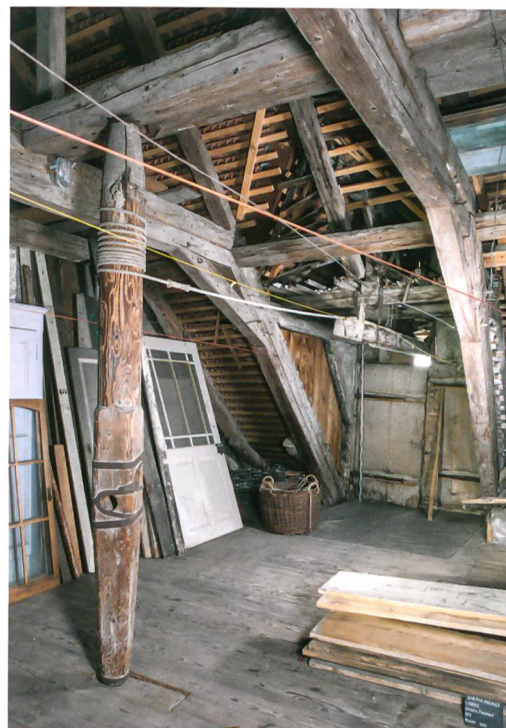
Abb. 3: Ligerz, Chlyne Twann 7. Dachgeschoss. Der Aufzugsgiebel wurde zusammen mit dem Dachstuhl gebaut. Links im Bild ist die originale Winde zu sehen, mit deren Hilfe die Lasten unters Dach befördert werden. Blick nach Südosten.

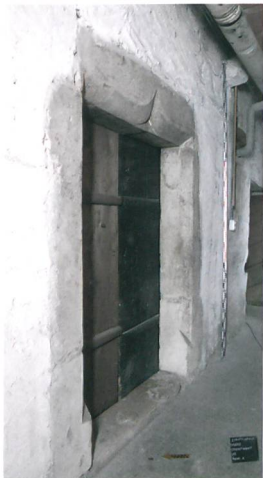
Abb. 4: Ligerz, Chlyne Twann 7. Erdgeschoss. Der westseitige Kellerzugang. Das Türgewände besteht aus Jurakalkstein, der Türsturz ist mit einem Eselsrücken hervorgehoben. Die seitlich heruntergezogene Fase endet jeweils in einem schrägen Abwurf. Blick nach Osten.

Im Erdgeschoss befindet sich unter dem trapezförmigen Kernbau ein grosser Kellerraum, der von der Strasse aus durch ein zweiflügeliges Rundportal betreten wird (Abb. 6). Auf der Westseite besteht ein zweiter Zugang mit einem für die Spätgotik typischen Kalksteingewände (Abb. 4). Im modern ausgestatteten Raum steht zentral ein mächtiger Holzständer. In den östlich anschliessenden Kellerräumen waren vermutlich Fässer aufgestellt, in denen die Gärung und Lagerung des Weines erfolgte.

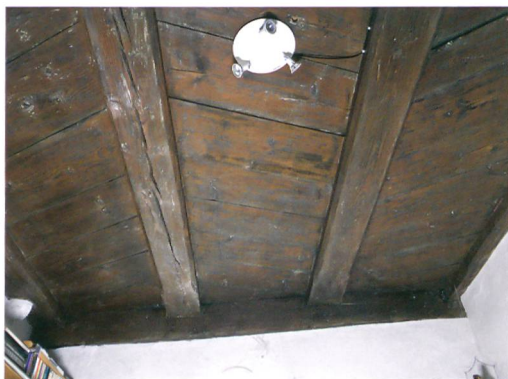
Abb. 5: Ligerz, Chlyne Twann 7. Zweites Obergeschoss. Die Decke im östlichen Saal wurde mit fischgrätfförmig eingeschobenen Bohlen gebaut; die einzelnen Hölzer verfügen über eine Strichzier. Blick nach Nordwesten.

allen Hausteilen noch in beachtlichem Masse erhalten. Besonders eindrucksvoll ist der Bestand im östlichen Teil des zweiten Obergeschosses. Die Türen und die fischgrätfförmig verlegten Schiebbodendecken sind in Stube und Kammer mit zeittypischen Kammzugverzierungen versehen (Abb. 5). Die Türschlösser und -beschläge sind aufwendig gearbeitet.

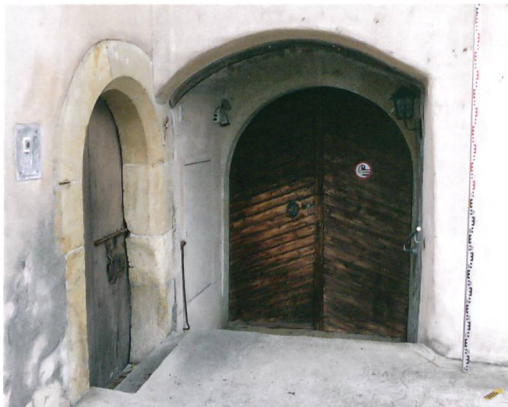
Abb. 6: Ligerz, Chlyne Twann 7. Erdgeschoss. Direkt neben dem südseitigen Haupteingang in den grossen Kellerraum wurde fassadenparallel ein kleinerer Gewölbekeller angefügt. Das Gewände ist im unteren Bereich ausgebuchtet, damit die grossen Weinfässer durchgeschoben werden konnten. Blick nach Nordwesten.

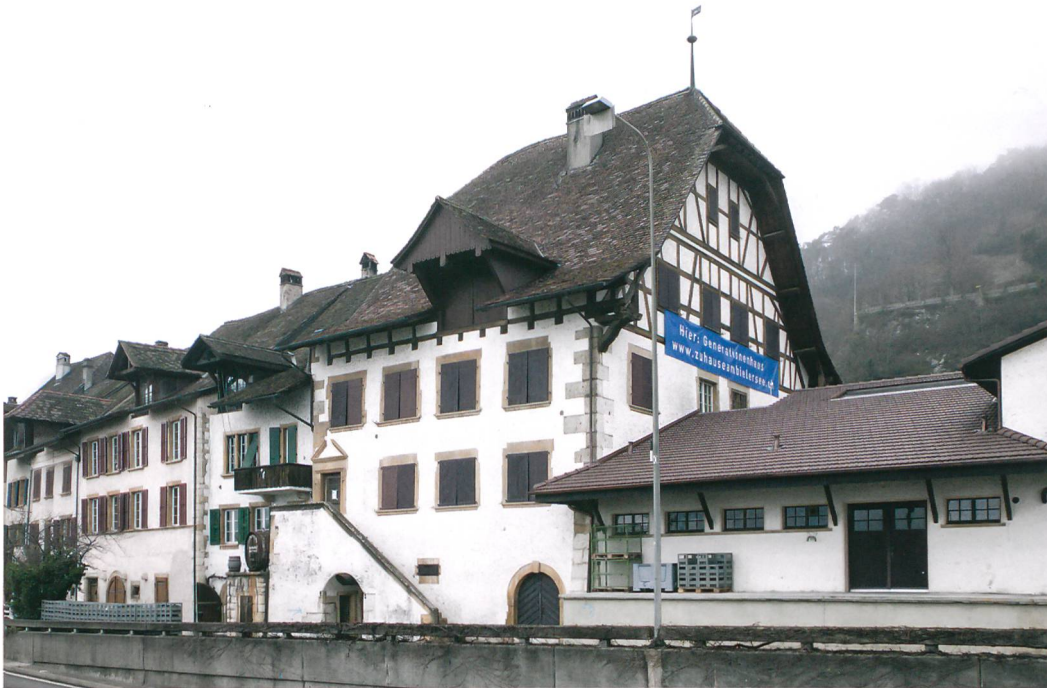
Abb. 7: Twann, Chlyne Twann 20. Südfassade, Ansicht von der Seeseite mit dem nachträglich angefügten Treppenaufgang.

Das Engelhaus weist zahlreiche Parallelen zum Haus Chlyne Twann 7 auf, wenngleich sich Entstehungs- und Nutzungsgeschichte beider Anwesen deutlich unterscheiden (Abb. 7). Auch dort findet sich seeseitig im ersten Obergeschoss ein grosser Saal. Dahinter liegen die Küche und das grosse Treppenhaus. Die rückseitigen Räume waren vermutlich den Rebarbeitern vorbehalten. Ein weiterer, vermutlich als herrschaftlicher Festsaal genutzter Raum liegt im zweiten Obergeschoss. Er wurde vom dahinter liegenden Treppenhaus erschlossen. Auf der Rückseite befinden sich drei kleinere Räume, die während des Aufenthalts der Eigentümerfamilie als Wohn- und Schlafräume genutzt worden sein dürften. Wenige Jahre nach dem
