Zeitschrift: **Archäologie Bern : Jahrbuch des Archäologischen Dienstes des Kantons Bern = Archéologie bernoise : annuaire du Service archéologique du canton de Berne**

Saanen-Gstaad, Litzistrasse 21

Ein kleines Bauernhaus des 17. Jahrhunderts

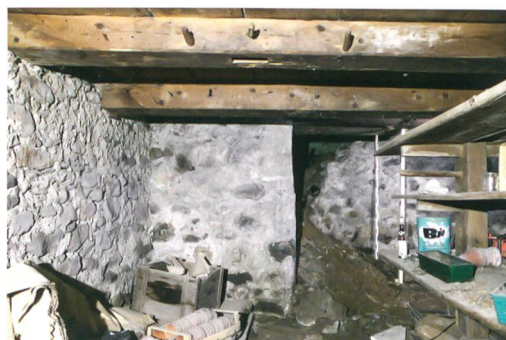
Abb. 2: Saanen-Gstaad, Litzistrasse 21. Die Ostwand im südlichen Kellerraum weist einen auffälligen Versatz auf. Auf zwei Dritteln der Länge ist sie um 1,4 m nach Osten versetzt. Der Grund hierfür bleibt unbekannt. Blick nach Osten.

und durch je eine Türe in der Westfassade zugänglich sind. Jüngere Veränderungen an den Maueröffnungen lassen eine im Ursprung leicht veränderte Zugangssituation mit kleineren Maueröffnungen vermuten. Ungewöhnlich ist ein Mauerversatz in der Ostwand des südlichen Kellerraums. Der Raum ist hier auf zwei Dritteln seiner Fläche um die Gangbreite des Erdgeschosses nach Osten erweitert (Abb. 2). Die Ursache dieses Versatzes bleibt vorerst offen. Ein möglicher interner Zugang über eine Falltür im Gang des Erdgeschosses scheint als Erklärung auszuschließen, da entsprechende Indizien wie Balkenlöcher oder ein Treppennegativ fehlen.
