Saanen-Gstaad, Litzistrasse 21

Ein kleines Bauernhaus des 17. Jahrhunderts

KATHARINA KÖNIG

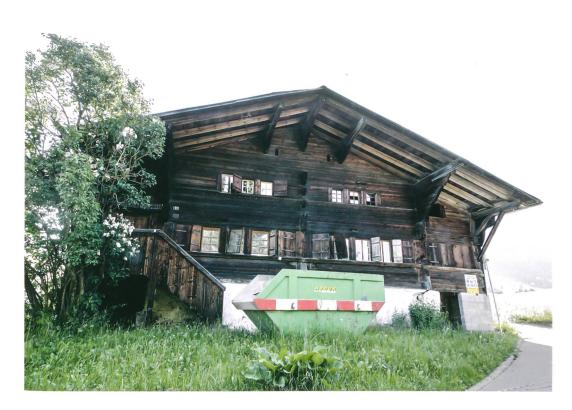
Abb. 1: Saanen-Gstaad, Litzistrasse 21. Die westliche Hauptfassade des Bauernhauses war ursprünglich schmaler. Die ehemaligen Seitenlauben sind nachträglich zu Räumen ausgebaut worden. Zur Bauzeit führten noch beidseitig Treppenaufgänge zu den Seitenlauben. Blick nach Osten.

Am südlichen Dorfrand von Gstaad direkt über dem Hang zum «Louibach» liegt ein kleines Bauernhaus. Der für das Saanenland typische Bau ist in den nach Nordosten ansteigenden Hang hineingebaut und öffnet seine Fassade nach Südwesten (Abb. 1). Bisher diente das Anwesen zwei Familien als Ferienhaus, nach dem Verkauf stehen umfangreiche Umbauten an. Im Juni 2014 bot sich dem Archäologischen Dienst des Kantons Bern dadurch die Gelegenheit, den Bestand des Hauses aufzunehmen und die Bauentwicklung nachzuvollziehen. Im Zentrum dieses Kurzberichtes steht die für das Saanenhaus des 17. Jahrhunderts charakteristische bauzeitliche Struktur.

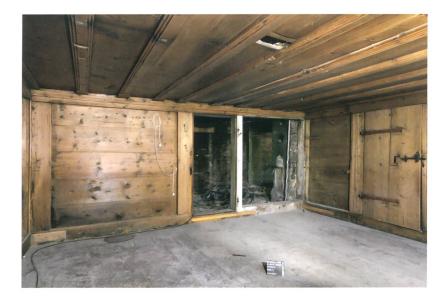
Abb. 2: Saanen-Gstaad. Litzistrasse 21. Die Ostwand im südlichen Kellerraum weist einen auffälligen Versatz auf. Auf zwei Dritteln der Länge ist sie um 1,4 m nach Osten versetzt. Der Grund hierfür bleibt unbekannt. Blick nach Osten.

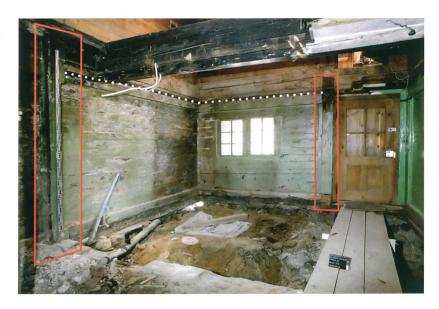
Abb. 4: Saanen-Gstaad, Litzistrasse 21. In der Südostecke befand sich einst eine Küchenstube. Ihre Ausdehnung ist anhand der Deckennut (weisse Punkte) und der beiden zurückgesägten Blockverbände (rot eingerahmt) abzulesen. Blick nach Südosten. und durch je eine Türe in der Westfassade zugänglich sind. Jüngere Veränderungen an den Maueröffnungen lassen eine im Ursprung leicht veränderte Zugangssituation mit kleineren Maueröffnungen vermuten. Ungewöhnlich ist ein Mauerversatz in der Ostwand des südlichen Kellerraums. Der Raum ist hier auf zwei Dritteln seiner Fläche um die Gangbreite des Erdgeschosses nach Osten erweitert (Abb. 2). Die Ursache dieses Versatzes bleibt vorerst offen. Ein möglicher interner Zugang über eine Falltür im Gang des Erdgeschosses scheint als Erklärung auszuscheiden, da entsprechende Indizien wie Balkenlöcher oder ein Treppennegativ fehlen.

Der rückwärtige Hausteil des Erdgeschosses ist im Gegensatz zum vorderen Wohnteil vollständig als Blockbau errichtet, einzig Schwellen- und Deckenkranz kragen aus der Wandflucht hervor und greifen damit die Struktur der Ständer-Bohlenkonstruktion des Stubenteils auf. Eine Deckennut sowie die beiden zurückgesägten Blockverbände der westlichen und nördlichen Binnenwand zeigen die Dimension der in der südöstlichen Ecke ehemals angelegten Küchenstube an (Abb. 4). Fehlende Russ- und Rauchspuren machen den Einbau eines Bretterkamins über der Küche von Beginn an wahrscheinlich. Die nachträgliche Hausteilung und der damit verbundene Einbau zweier unmittelbar nebeneinander gelegener Kamine haben allerdings die Spuren der ursprünglichen Rauchführung zerstört. Von weiteren Kücheneinbauten, Herd- und Feuerstellen waren keine Reste mehr zu finden.
