Artikel: Saanen-Gstaad, Litzistrasse 21 : ein kleines Bauernhaus des 17. Jahrhundert

Saanen-Gstaad, Litzistrasse 21

Ein kleines Bauernhaus des 17. Jahrhunderts

KATHARINA KÖNIG

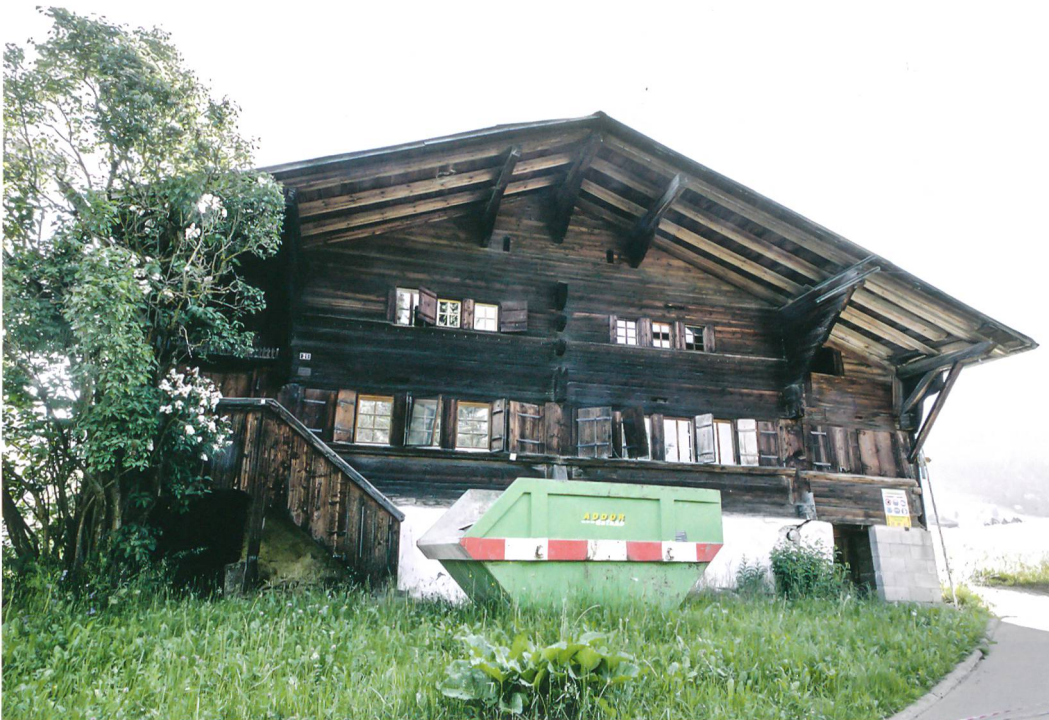
Abb. 1: Saanen-Gstaad, Litzistrasse 21. Die westliche Hauptfassade des Bauernhauses war ursprünglich schmaler. Die ehemaligen Seitenlauben sind nachträglich zu Räumen ausgebaut worden. Zur Bauzeit führten noch beidseitig Treppenaufgänge zu den Seitenlauben. Blick nach Osten.

Am südlichen Dorfrand von Gstaad direkt über dem Hang zum «Louibach» liegt ein kleines Bauernhaus. Der für das Saanenland typische Bau ist in den nach Nordosten ansteigenden Hang hineingebaut und öffnet seine Fassade nach Südwesten (Abb. 1). Bisher diente das Anwesen zwei Familien als Ferienhaus, nach dem Verkauf stehen umfangreiche Umbauten an. Im Juni 2014 bot sich dem Archäologischen Dienst des Kantons Bern dadurch die Gelegenheit, den Bestand des Hauses aufzunehmen und die Bauentwicklung nachzuvollziehen. Im Zentrum dieses Kurzberichtes steht die für das Saanenhaus des 17. Jahrhunderts charakteristische bauzeitliche Struktur.

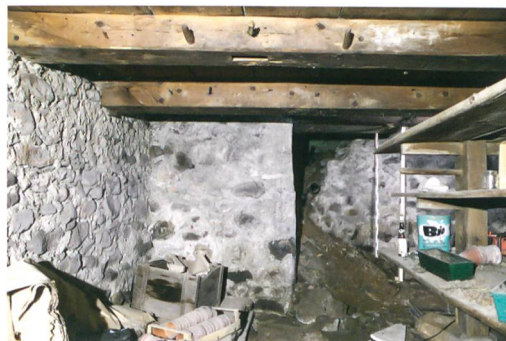
Abb. 2: Saanen-Gstaad, Litzistrasse 21. Die Ostwand im südlichen Kellerraum weist einen auffälligen Versatz auf. Auf zwei Dritteln der Länge ist sie um 1,4 m nach Osten versetzt. Der Grund hierfür bleibt unbekannt. Blick nach Osten.

und durch je eine Türe in der Westfassade zugänglich sind. Jüngere Veränderungen an den Maueröffnungen lassen eine im Ursprung leicht veränderte Zugangssituation mit kleineren Maueröffnungen vermuten. Ungewöhnlich ist ein Mauerversatz in der Ostwand des südlichen Kellerraums. Der Raum ist hier auf zwei Dritteln seiner Fläche um die Gangbreite des Erdgeschosses nach Osten erweitert (Abb. 2). Die Ursache dieses Versatzes bleibt vorerst offen. Ein möglicher interner Zugang über eine Falltür im Gang des Erdgeschosses scheint als Erklärung auszuschließen, da entsprechende Indizien wie Balkenlöcher oder ein Treppennegativ fehlen.

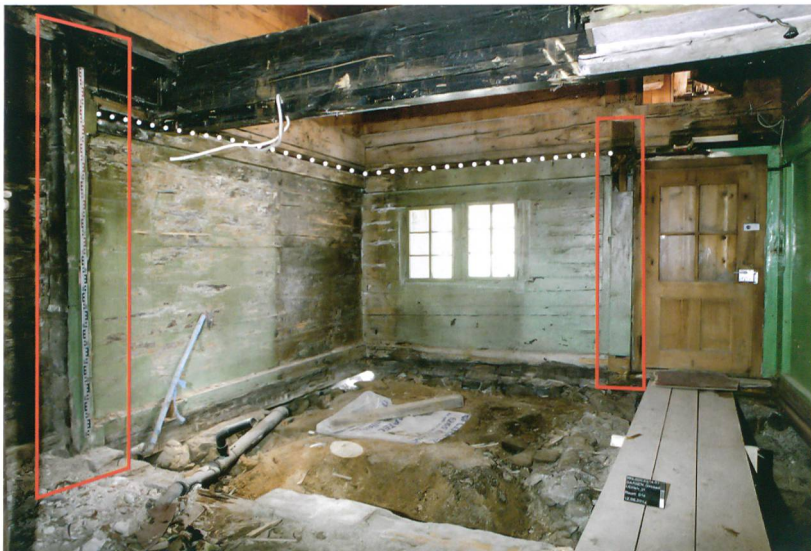
Abb. 4: Saanen-Gstaad, Litzistrasse 21. In der Südostecke befand sich einst eine Küchenstube. Ihre Ausdehnung ist anhand der Deckennut (weisse Punkte) und der beiden zurückgesägten Blockverbände (rot eingeraht) abzulesen. Blick nach Südosten.

Der rückwärtige Hausteil des Erdgeschosses ist im Gegensatz zum vorderen Wohnteil vollständig als Blockbau errichtet, einzig Schwellen- und Deckenkranz kragen aus der Wandflucht hervor und greifen damit die Struktur der Ständer-Bohlenkonstruktion des Stubenteils auf. Eine Deckennut sowie die beiden zurückgesägten Blockverbände der westlichen und nördlichen Binnenwand zeigen die Dimension der in der südöstlichen Ecke ehemals angelegten Küchenstube an (Abb. 4). Fehlende Russ- und Rauchspuren machen den Einbau eines Bretterkamins über der Küche von Beginn an wahrscheinlich. Die nachträgliche Hausteilung und der damit verbundene Einbau zweier unmittelbar nebeneinander gelegener Kamine haben allerdings die Spuren der ursprünglichen Rauchführung zerstört. Von weiteren Kücheneinbauten, Herd- und Feuerstellen waren keine Reste mehr zu finden.
