Saanen-Gstaad, Litzistrasse 21

Ein kleines Bauernhaus des 17. Jahrhunderts

KATHARINA KÖNIG

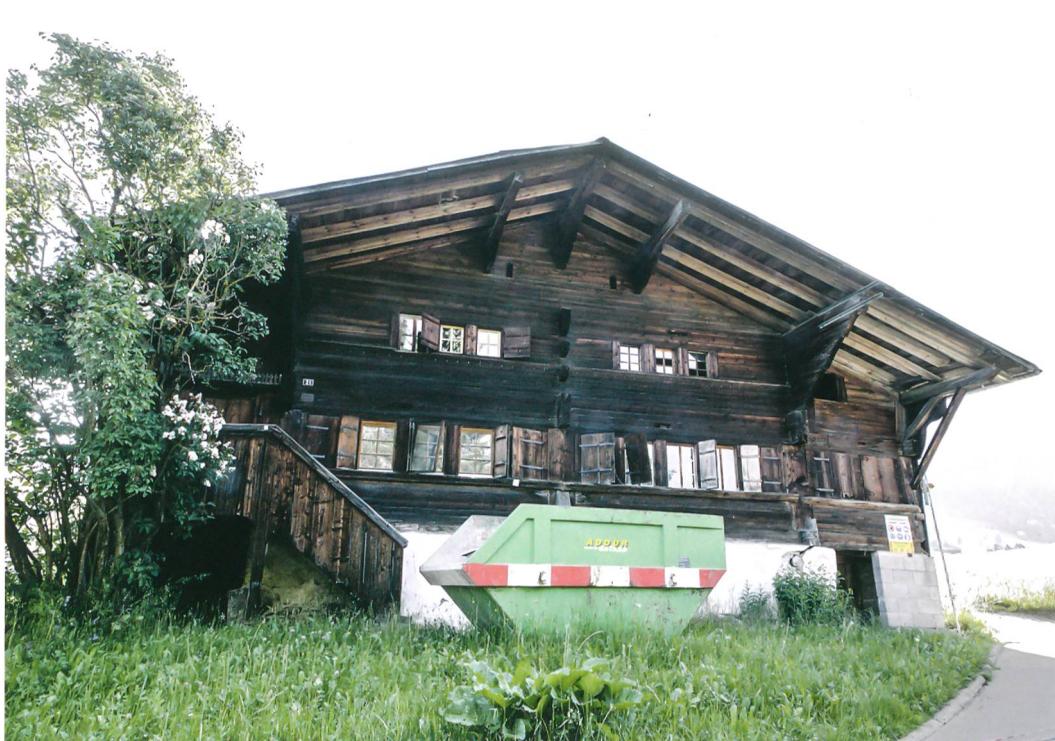
Abb. 1: Saanen-Gstaad, Litzistrasse 21. Die westliche Hauptfassade des Bauernhauses war ursprünglich schmäler. Die ehemaligen Seitenlauben sind nachträglich zu Räumen ausgebaut worden. Zur Bauzeit führten noch beidseitig Treppenaufgänge zu den Seitenlauben. Blick nach Osten.

Am südlichen Dorfrand von Gstaad direkt über dem Hang zum «Louibach» liegt ein kleines Bauernhaus. Der für das Saanenland typische Bau ist in den nach Nordosten ansteigenden Hang hineingebaut und öffnet seine Fassade nach Südwesten (Abb. 1). Bisher diente das Anwesen zwei Familien als Ferienhaus, nach dem Verkauf stehen umfangreiche Umbauten an. Im Juni 2014 bot sich dem Archäologischen Dienst des Kantons Bern dadurch die Gelegenheit, den Bestand des Hauses aufzunehmen und die Bauentwicklung nachzuvollziehen. Im Zentrum dieses Kurzberichtes steht die für das Saanenhaus des 17. Jahrhunderts charakteristische bauzeitliche Struktur.

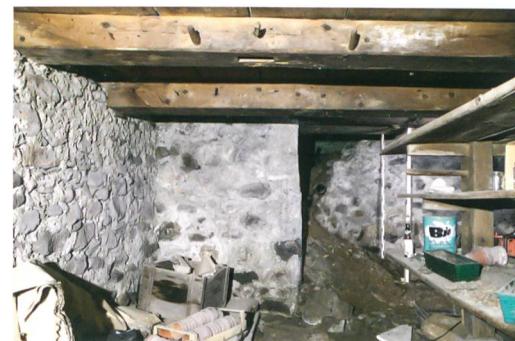
Abb. 2: Saanen-Gstaad, Litzistrasse 21. Die Ostwand im südlichen Keller- raum weist einen auffälligen Versatz auf. Auf zwei Dritteln der Länge ist sie um 1,4 m nach Osten versetzt. Der Grund hierfür bleibt unbekannt. Blick nach Osten.

und durch je eine Türe in der Westfassade zugänglich sind. Jüngere Veränderungen an den Maueröffnungen lassen eine im Ursprung leicht veränderte Zugangssituation mit kleineren Maueröffnungen vermuten. Ungewöhnlich ist ein Mauerversatz in der Ostwand des südlichen Kellerraums. Der Raum ist hier auf zwei Dritteln seiner Fläche um die Gangbreite des Erdgeschosses nach Osten erweitert (Abb. 2). Die Ursache dieses Versatzes bleibt vorerst offen. Ein möglicher interner Zugang über eine Falltür im Gang des Erdgeschosses scheint als Erklärung auszuscheiden, da entsprechende Indizien wie Balkenlöcher oder ein Treppennegativ fehlen.

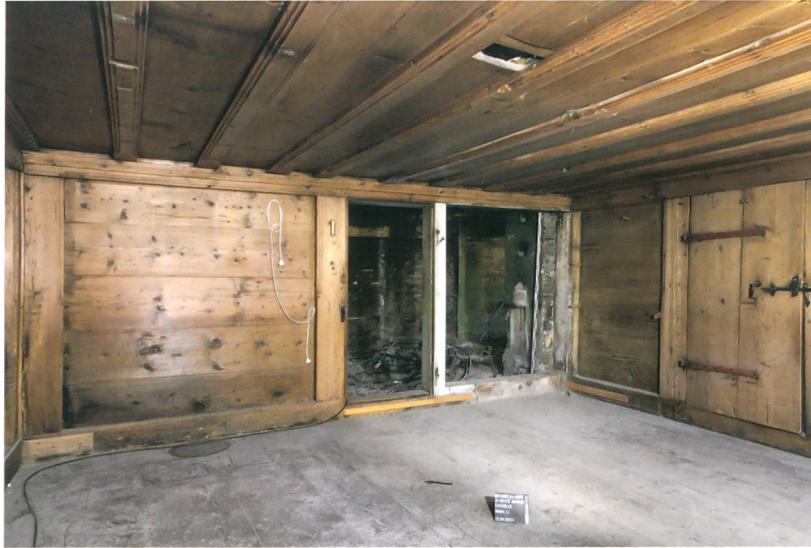
Abb. 3: Saanen-Gstaad, Litzistrasse 21. Die Stuben sind als Bohlen-Ständerkonstruktion errichtet. Alle vorkragenden Elemente sind durch eine Profilierung betont, die sich auch an den Balken der Decke finden. Blick nach Osten.

offener Küche und eine davon abgetrennte Küchenstube. Die beiden Wohnräume zeigen einen sehr schönen, bauzeitlichen Bestand. Alle vorspringenden Hölzer sind mit dem Profilhobel überarbeitet worden und strukturieren damit die Bauteile in besonderem Masse (Abb. 3). Die beiden Stuben sind über eine mittige Türe in der Binnenwand verbunden. Von dem anzunehmenden Kachelofen, über den die beiden Stuben geheizt werden konnten, fehlt heute jede Spur. Durch den Ausbau der rückwärtigen Stubenwand vor Beginn der Dokumentationsarbeiten sind die ehemaligen Schüröffnungen nicht mehr zu lokalisieren.

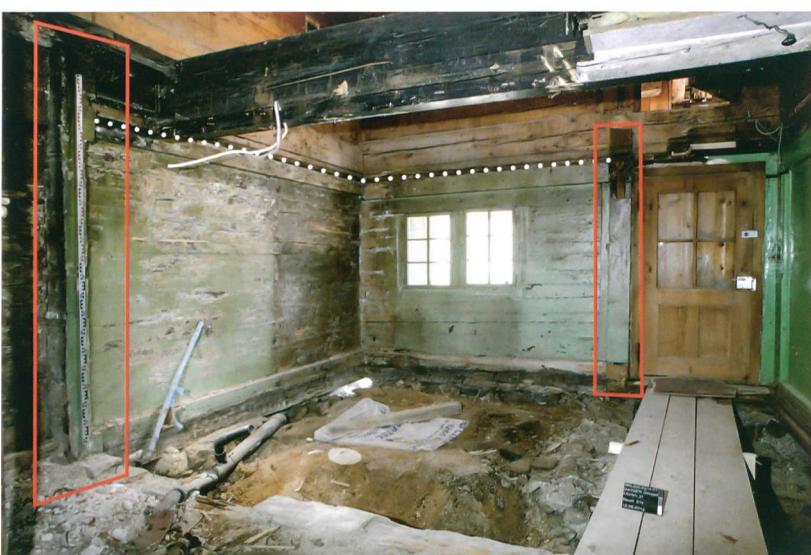
Abb. 4: Saanen-Gstaad, Litzistrasse 21. In der Südostecke befand sich einst eine Küchenstube. Ihre Ausdehnung ist anhand der Deckennut (weisse Punkte) und der beiden zurückgesägten Blockverbände (rot eingehaumt) abzulesen. Blick nach Südosten.

Der rückwärtige Hausteil des Erdgeschosses ist im Gegensatz zum vorderen Wohnteil vollständig als Blockbau errichtet, einzig Schwelten- und Deckenkranz kragen aus der Wandflucht hervor und greifen damit die Struktur der Ständer-Bohlenkonstruktion des Stubenteils auf. Eine Deckennut sowie die beiden zurückgesägten Blockverbände der westlichen und nördlichen Binnenwand zeigen die Dimension der in der südöstlichen Ecke ehemals angelegten Küchenstube an (Abb. 4). Fehlende Russ- und Rauchspuren machen den Einbau eines Bretterkamins über der Küche von Beginn an wahrscheinlich. Die nachträgliche Hausteilung und der damit verbundene Einbau zweier unmittelbar nebeneinander gelegener Kamine haben allerdings die Spuren der ursprünglichen Rauchführung zerstört. Von weiteren Küchen einbauten, Herd- und Feuerstellen waren keine Reste mehr zu finden.

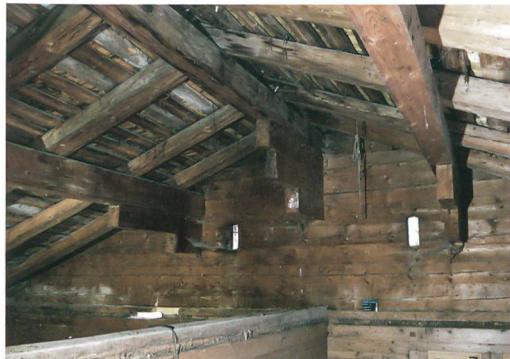
a

Abb. 5: Saanen-Gstaad, Litzistrasse 21. a. Über dem Gaden, dessen Decke hier schon ausgebaut ist, liegt das Giebelfeld der Westfassade. Blockkonsolen unter First und Pfetten stabilisieren die Blockwand. Blick nach Südwesten. b. Im rückwärtigen Hausteil ist unter dem First hingegen ein Ständer in das Giebelfeld eingebunden, der in den Deckenkranz des Gängengeschosses eingezapft ist. Unter den Pfetten sind hier je zwei kurze Hölzer eingebunden. Blick nach Südosten.

Unterschiedliche Konstruktionsformen zeigen sich in den beiden Giebelfeldern. War das westliche Giebelfeld mit mächtigen Blockkonsolen unter den Pfetten ausgestattet, so wird das östliche Giebelfeld mit einem Ständer unter dem First stabilisiert (Abb. 5a und b). Dem First und den Pfetten liegen die Dachrofen auf, die auf beiden Längsseiten weit vorkragen und die Seitenlauben überspannen. Schwartenbretter dienten als Dachlatten. Unter der heutigen Dachdeckung ist noch ein altes Schindeldach zu erkennen.
