Toffen, Schloss

Neues zur Baugeschichte von Burg und Schloss

VOLKER HERRMANN UND LETA BÜCHI

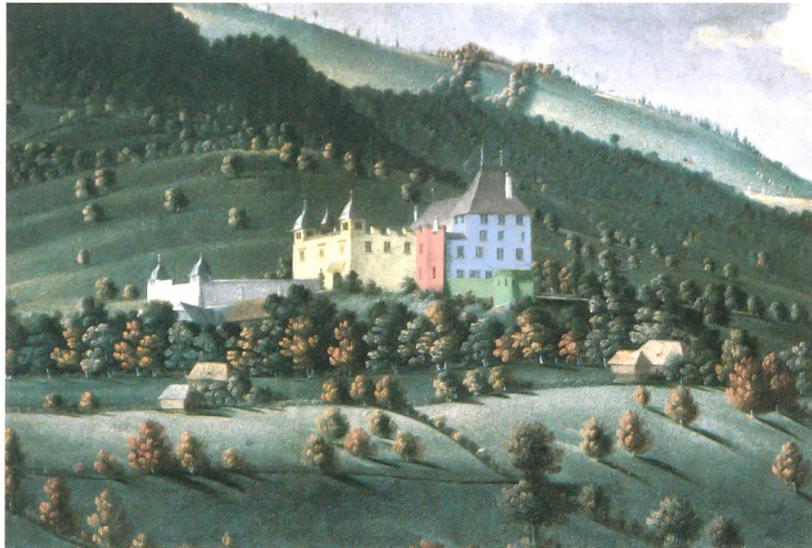
Abb. 2: Toffen, Schloss. Ansicht von Südosten, nach Albrecht Kauw, 1667, Privatbesitz. Die Einfärbung der Bauelemente korrespondiert mit der Farbgebung der Baubefunde auf dem Übersichtsplan von Abb. 4.

Die bekannten Ansichten stammen von Albrecht Kauw, der um 1670 im Auftrag des damaligen Schlossherrn die Anlage von der Berg- und von der Talseite in bekannt zuverlässiger Manier porträtierte (Abb. 2). Die imposante Talansicht wird dominiert von einem viergeschossigen Höchhus mit hoch aufragendem

Walmdach, ein für die Zeit des 16. Jahrhunderts charakteristischer herrschaftlicher Bau (blau). In Steffisburg ist ein vergleichbares Gebäude bis heute erhalten geblieben. Vorangestellt ist dem Hauptgebäude ein von einer mächtigen Brüstungsmauer und einem halbrunden Turm (grün) eingefasster schmaler, zwingerartiger Hof. An der Südostecke sind dem Höchhus ein kleiner Zwischentrakt (blau) und ein zum Tal hin vorspringender polygonaler Treppenturm angefügt (rot). Im Süden schliesst eine dreiflügelige Hofanlage die Baugruppe ab (gelb). Ecktürme und ein Zinnenkranz verleihen den Schlossbauten ein wehrhaftes Aussehen, das dem gesellschaftlichen Selbstverständnis des Bauherrn Rechnung trägt, vermutlich ohne dass die Anlage noch von militärischem Nutzen war. Südlich vorgelagert ist der Baugruppe eine lang gestreckte, von einer hohen Mauer eingefasste

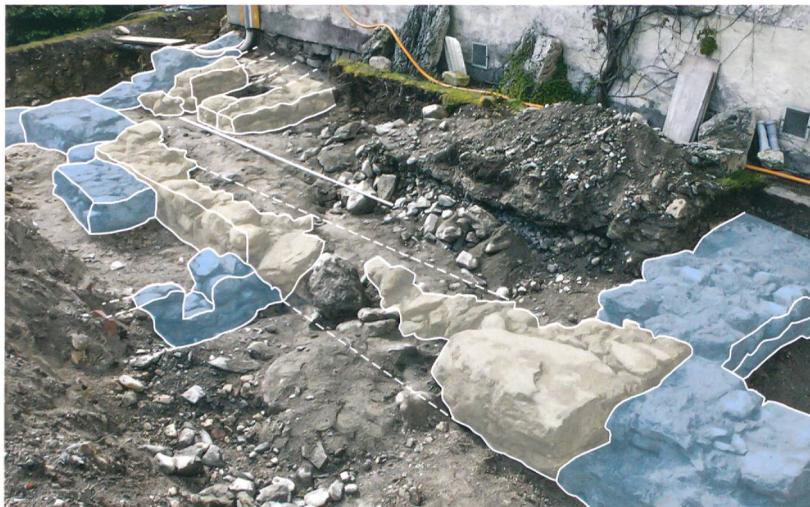
Abb. 3: Toffen, Schloss. Untersuchungsbereich nördlich des heutigen Schlosses mit Mauerresten der Vorgängerbauten (braun) und des Höchhus (blau). Blick nach Südosten.

Beim Bau der neuen Versorgungsleitungen wurden 2014 an der Nordostecke des Schlosses überraschend zahlreiche Gebäudereste angeschnitten und vom Archäologischen Dienst eingehend dokumentiert (Abb. 3 und 5). Die freigelegten Mauern stammen allesamt aus der Zeit vor Errichtung des heutigen Corps de Logis als neues Hauptgebäude der spätbarocken Schlossanlage. Einige Mauern reichen gar bis in mittelalterliche Zeit zurück und lassen sich der Burgenanlage zuweisen. Auf den Ansichten des 17. Jahrhunderts sind diese nicht mehr zu finden.

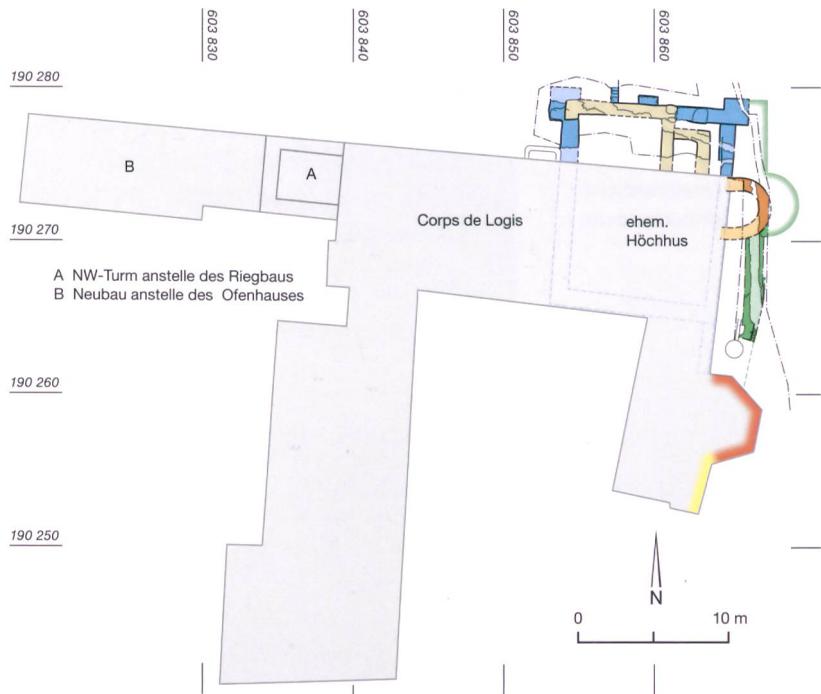
Abb. 5: Toffen, Schloss. Übersichtsplan mit den Baubefunden der archäologischen Grabung im Sommer 2014. Die Farbgebung der freigelegten Mauern entspricht der von Abb. 2 und 3. M. 1:500.

Die Sanierung des rückwärtigen Nebengebäudes und die Errichtung eines Neubaus anstelle eines jüngeren Ofenhauses im angrenzenden Bereich des ehemaligen Teichs (Abb. 5B) führten in den Jahren 2013 und 2014 zu umfangreichen Bodeneingriffen, die vom Archäologischen Dienst des Kantons Bern begleitet wurden. Im Nebengebäude auf der Rückseite fanden sich ältere Fussböden und ein kleiner gewölbter Raum (Abb. 5A). Die Baubefunde sind schwer zu deuten. Bis zum 16. Jahrhundert könnte dort ein Abortschacht bestanden haben, der beim Umbau zum Schloss durch das bei Kauw dargestellte Gebäude mit Fachwerkaufsatzt ersetzt wurde. Wahrscheinlich war darin der Küchentrakt mit direktem Zugang zum Hauptgebäude untergebracht. Nach Aufgabe des Teichs und der Errichtung eines lang gestreckten, unterkellerten Backhauses könnten in diesem Schlossbereich Einrichtungen der Wasserversorgung bestanden haben. Der freigelegte gewölbte Raum wäre als möglicher Speicher einer frühen Druckwasserleitung zu deuten, über die das Obergeschoss mit Wasser versorgt wurde. Augenfällig ist der bis heute äusserst unsichere Baugrund, der durch das im westlichen Vorfeld des Schlosses aufgestaute Hangwasser äusserst instabil ist. Über die Jahrhunderte hinweg führte dies zu erheblichen Bauschäden, die schliesslich in der aktuellen Sanierung und dem Neubau mündeten.

Die dokumentierten Mauerreste belegen auf der Ostseite eine ältere halbrunde oder hufeisenförmige Fundamentierung (Abb. 5, orange), die zu einem Eckturn an der ehemaligen Ringmauer der Burg gehört haben könnte. Gegen eine mögliche Deutung des nach Osten ausgerichteten Halbrunds als Apsis einer kleinen Burgkapelle spricht seine randliche Lage im Eckbereich der Burg. Das Fundament wurde durch die bei Kauw dargestellte Terrassenmauer (Abb. 2 grün) ersetzt und im westlichen Abschnitt in das abgebildete Höchhus (blau) integriert. Reste des Hauptgebäudes aus dem 16./17. Jahrhundert sind wahrscheinlich in der östlichen Wand des heutigen Schlossbaus erhalten geblieben. Der nördliche Turmbereich wurde hingegen im 18. Jahrhundert abgerissen. Dies belegt der Grabungsbefund deutlich. So schneidet die Nordwand des jetzigen Corps de Logis die in der Grabungsfläche freigelegten Fundamente des Höchhus (Abb. 3). Diese weisen einige Besonderheiten auf: Die etwa zeitgleich errichteten Fundamente sind untereinander nicht im Verband gemauert worden, sondern stossen stumpf aneinander. An der Nordseite sind dem Fundament Pfeilervorlagen oder Mauerverstärkungen angefügt, die auch auf der rückwärtigen Ansicht von Kauw zu erkennen sind (Abb. 4). Ihre Bedeutung ist nicht sicher zu klären. Möglicherweise dienten sie der Standsicherheit der hoch aufragenden Wände des Höchhus.

Die dokumentierten Befunde belegen, dass das bei Kauw dargestellte Höchhus nicht wie bislang angenommen im Kern ein mittelalterlicher Wohnturm war, sondern im 16. oder 17. Jahrhundert vollständig neu errichtet wurde. Vorher stand dort noch ein deutlich kleineres rechteckiges Gebäude mit östlich angefügtem Annex (Abb. 5, braun). Seine Funktion ist schwer zu beurteilen. Die Lage an der nördlichen Aussenseite der Burg könnte für eine Nutzung als Wehrturm mit zugehörigem Abtrittschacht sprechen.
