**Artikel:** Toffen, Schloss : Neues zur Baugeschichte von Burg und Schloss

# Toffen, Schloss

## Neues zur Baugeschichte von Burg und Schloss

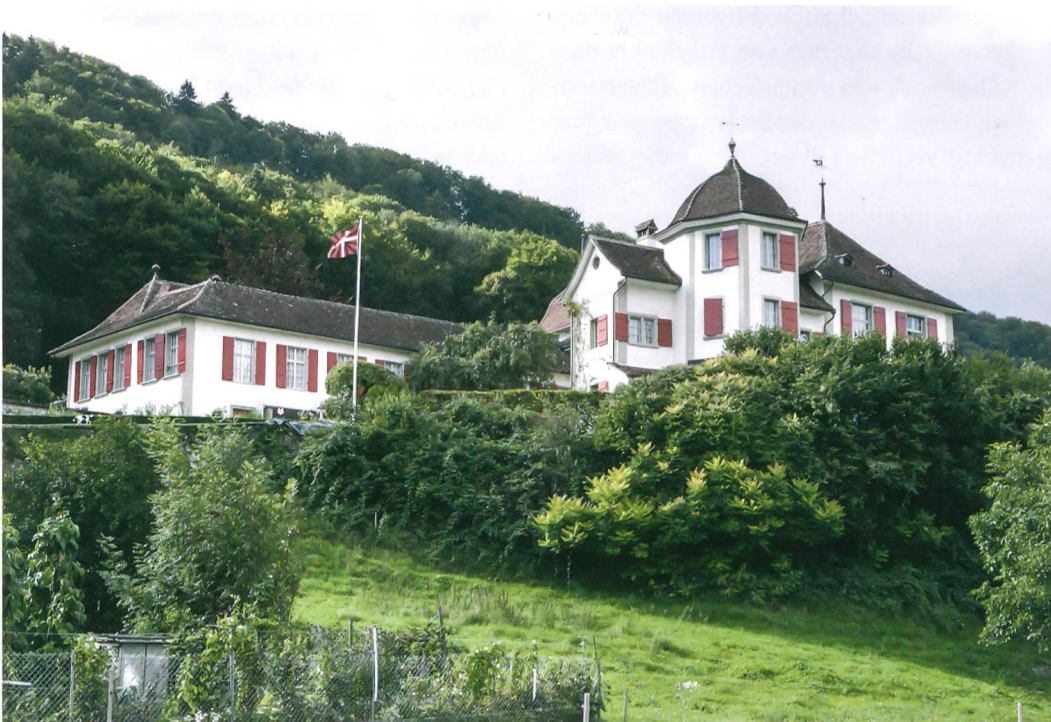
Abb. 1: Toffen, Schloss.  
Ansicht von Südosten.

Landschafts- und ortsprägend thront Schloss Toffen über dem Gürbetal. Die eindrucksvolle Dreiflügelanlage der Barockzeit nutzt mit ihren Park- und Gartenanlagen eine breite Geländeterrasse am südlichen Ausläufer des Gurten. Auf der Ostseite fällt das Schlossareal schroff ins Tal ab (Abb. 1). Die frühneuzeitliche Campagne gilt im Kanton Bern als ein besonders repräsentatives Beispiel für den schrittweisen Wandel eines mittelalterlichen Burgsitzes zu einer frühneuzeitlichen Schlossanlage. Die Baugeschichte von Schloss Toffen gilt als weitgehend geklärt. Die archäologischen Forschungen und Grabungen der vergangenen zwei Jahre haben dem vertrauten Bild nun zahlreiche bislang unbekannt Facetten und eine Reihe neuer Fragen hinzugefügt.

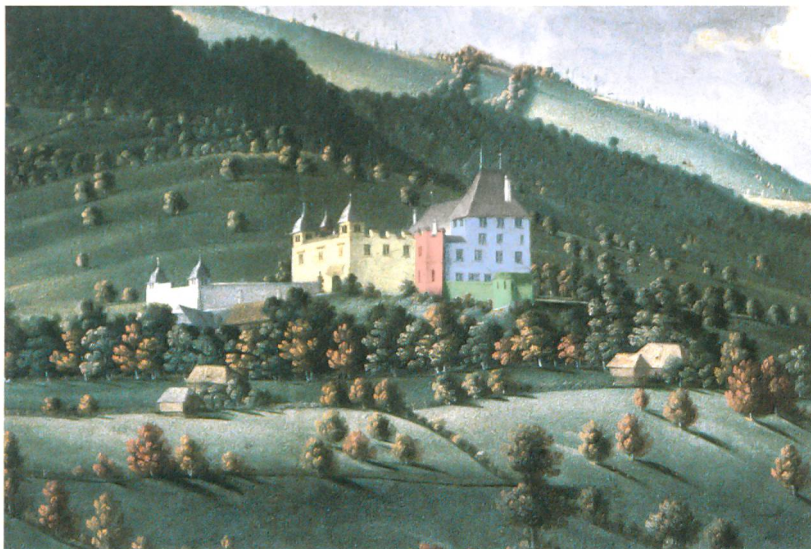
Abb. 2: Toffen, Schloss. Ansicht von Südosten, nach Albrecht Kauw, 1667, Privatbesitz. Die Einfärbung der Bauelemente korrespondiert mit der Farbgebung der Baubefunde auf dem Übersichtsplan von Abb. 4.

Walmdach, ein für die Zeit des 16. Jahrhunderts charakteristischer herrschaftlicher Bau (blau). In Steffisburg ist ein vergleichbares Gebäude bis heute erhalten geblieben. Vorangestellt ist dem Hauptgebäude ein von einer mächtigen Brüstungsmauer und einem halbrunden Turm (grün) eingefasster schmaler, zwingerartiger Hof. An der Südostecke sind dem Höchhus ein kleiner Zwischentrakt (blau) und ein zum Tal hin vorspringender polygonaler Treppenturm angefügt (rot). Im Süden schliesst eine dreiflügelige Hofanlage die Baugruppe ab (gelb). Ecktürme und ein Zinnenkranz verleihen den Schlossbauten ein wehrhaftes Aussehen, das dem gesellschaftlichen Selbstverständnis des Bauherrn Rechnung trägt, vermutlich ohne dass die Anlage noch von militärischem Nutzen war. Südlich vorgelagert ist der Baugruppe eine langgestreckte, von einer hohen Mauer eingefasste

Hof- oder Gartenanlage (Abb. 2 und 4). Auf der Bergseite war gegen Westen dem Höchhus ein schmales, dreigeschossiges Steingebäude mit Fachwerkanbau angefügt, das wahrscheinlich als Neben- oder Küchengebäude genutzt wurde (Abb. 4). Weiter westlich schloss auf der Rückseite der Anlage ein Weiher an, in dem das vom Längenberg herabfliessende Hangwasser gesammelt wurde.

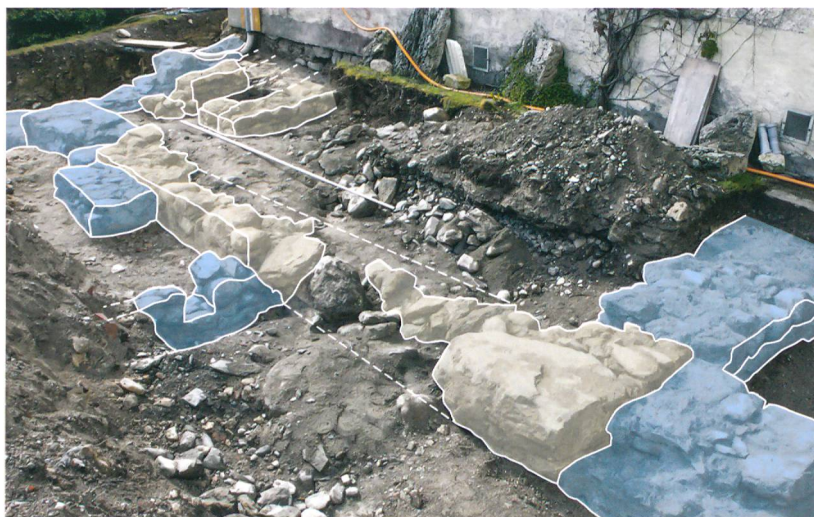
Abb. 3: Toffen, Schloss. Untersuchungsbereich nördlich des heutigen Schlosses mit Mauerresten der Vorgängerbauten (braun) und des Höchhus (blau). Blick nach Südosten.

Beim Bau der neuen Versorgungsleitungen wurden 2014 an der Nordostecke des Schlosses überraschend zahlreiche Gebäudereste angeschnitten und vom Archäologischen Dienst eingehend dokumentiert (Abb. 3 und 5). Die freigelegten Mauern stammen allesamt aus der Zeit vor Errichtung des heutigen Corps de Logis als neues Hauptgebäude der spätbarocken Schlossanlage. Einige Mauern reichen gar bis in mittelalterliche Zeit zurück und lassen sich der Burganlage zuweisen. Auf den Ansichten des 17. Jahrhunderts sind diese nicht mehr zu finden.

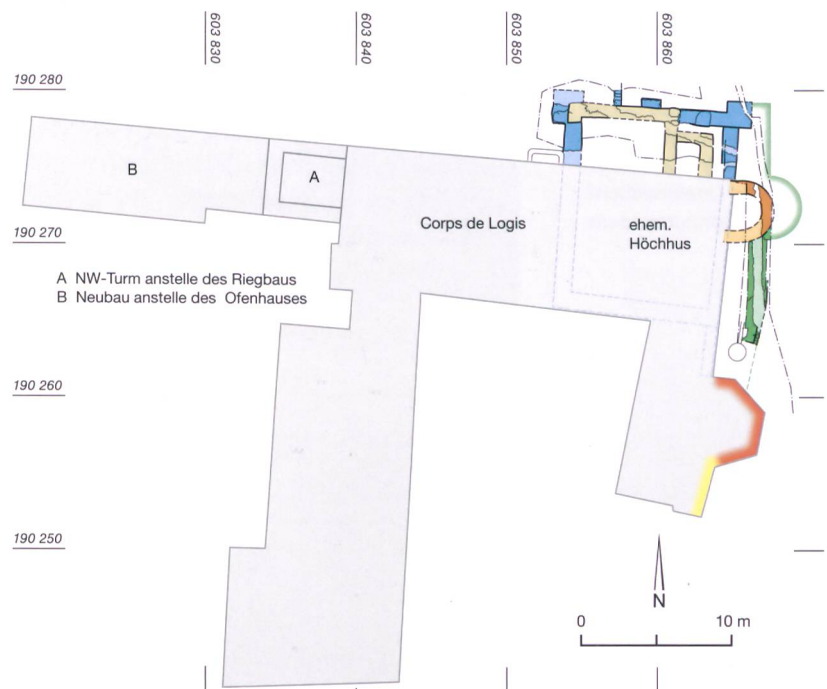
Abb. 5: Toffen, Schloss. Übersichtsplan mit den Baubefunden der archäologischen Grabung im Sommer 2014. Die Farbgebung der freigelegten Mauern entspricht der von Abb. 2 und 3. M. 1:500.

Die dokumentierten Mauerreste belegen auf der Ostseite eine ältere halbrunde oder hufeisenförmige Fundamentierung (Abb. 5, orange), die zu einem Eckturm an der ehemaligen Ringmauer der Burg gehört haben könnte. Gegen eine mögliche Deutung des nach Osten ausgerichteten Halbrunds als Apsis einer kleinen Burgkapelle spricht seine randliche Lage im Eckbereich der Burg. Das Fundament wurde durch die bei Kauw dargestellte Terrassenmauer (Abb. 2 grün) ersetzt und im westlichen Abschnitt in das abgebildete Höchhaus (blau) integriert. Reste des Hauptgebäudes aus dem 16./17. Jahrhundert sind wahrscheinlich in der östlichen Wand des heutigen Schlossbaus erhalten geblieben. Der nördliche Turmbereich wurde hingegen im 18. Jahrhundert abgerissen. Dies belegt der Grabungsbefund deutlich. So schneidet die Nordwand des jetzigen Corps de Logis die in der Grabungsfläche freigelegten Fundamente des Höchhaus (Abb. 3). Diese weisen einige Besonderheiten auf: Die etwa zeitgleich errichteten Fundamente sind untereinander nicht im Verband gemauert worden, sondern stossen stumpf aneinander. An der Nordseite sind dem Fundament Pfeilervorlagen oder Mauerverstärkungen angefügt, die auch auf der rückwärtigen Ansicht von Kauw zu erkennen sind (Abb. 4). Ihre Bedeutung ist nicht sicher zu klären. Möglicherweise dienten sie der Standsicherheit der hoch aufragenden Wände des Höchhaus.

Die dokumentierten Befunde belegen, dass das bei Kauw dargestellte Höchhaus nicht wie bislang angenommen im Kern ein mittelalterlicher Wohnturm war, sondern im 16. oder 17. Jahrhundert vollständig neu errichtet wurde. Vorher stand dort noch ein deutlich kleineres rechteckiges Gebäude mit östlich angefügtem Annex (Abb. 5, braun). Seine Funktion ist schwer zu beurteilen. Die Lage an der nördlichen Aussenseite der Burg könnte für eine Nutzung als Wehrturm mit zugehörigem Abtrittschacht sprechen.
