# **Toffen, Schloss**

## **Neues zur Baugeschichte von Burg und Schloss**

#### VOLKER HERRMANN UND LETA BÜCHI

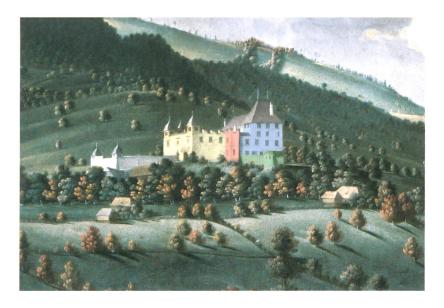
Abb. 2: Toffen, Schloss. Ansicht von Südosten, nach Albrecht Kauw, 1667, Privatbesitz. Die Einfärbung der Bauelemente korrespondiert mit der Farbgebung der Baubefunde auf dem Übersichtsplan von Abb. 4.

Die bekannten Ansichten stammen von Albrecht Kauw, der um 1670 im Auftrag des damaligen Schlossherrn die Anlage von der Bergund von der Talseite in bekannt zuverlässiger Manier porträtierte (Abb. 2). Die imposante Talansicht wird dominiert von einem viergeschossigen Höchhus mit hoch aufragendem

Walmdach, ein für die Zeit des 16. Jahrhunderts charakteristischer herrschaftlicher Bau (blau). In Steffisburg ist ein vergleichbares Gebäude bis heute erhalten geblieben. Vorangestellt ist dem Hauptgebäude ein von einer mächtigen Brüstungsmauer und einem halbrunden Turm (grün) eingefasster schmaler, zwingerartiger Hof. An der Südostecke sind dem Höchhus ein kleiner Zwischentrakt (blau) und ein

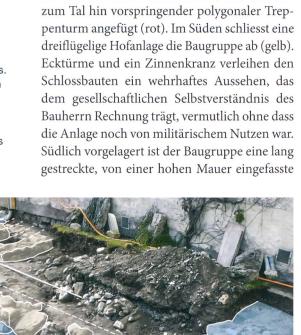
Abb. 3: Toffen, Schloss. Untersuchungsbereich nördlich des heutigen Schlosses mit Mauerresten der Vorgängerbauten (braun) und des Höchhus (blau). Blick nach Südosten.

Beim Bau der neuen Versorgungsleitungen wurden 2014 an der Nordostecke des Schlosses überraschend zahlreiche Gebäudereste angeschnitten und vom Archäologischen Dienst eingehend dokumentiert (Abb. 3 und 5). Die freigelegten Mauern stammen allesamt aus der Zeit vor Errichtung des heutigen Corps de Logis als neues Hauptgebäude der spätbarocken Schlossanlage. Einige Mauern reichen gar bis in mittelalterliche Zeit zurück und lassen sich der Burganlage zuweisen. Auf den Ansichten des 17. Jahrhunderts sind diese nicht mehr zu finden.

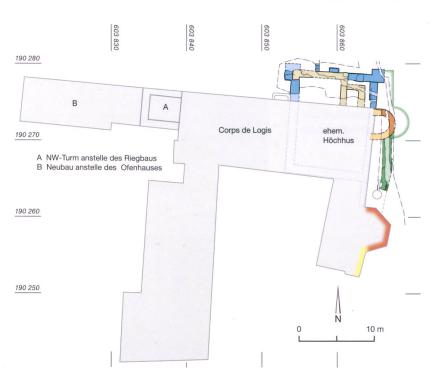
Abb. 5: Toffen, Schloss. Übersichtsplan mit den Baubefunden der archäologischen Grabung im Sommer 2014. Die Farbgebung der freigelegten Mauern entspricht der von Abb. 2 und 3. M. 1:500.

Die dokumentierten Mauerreste belegen auf der Ostseite eine ältere halbrunde oder hufeisenförmige Fundamentierung (Abb. 5, orange), die zu einem Eckturm an der ehemaligen Ringmauer der Burg gehört haben könnte. Gegen eine mögliche Deutung des nach Osten ausgerichteten Halbrunds als Apsis einer kleinen Burgkapelle spricht seine randliche Lage im Eckbereich der Burg. Das Fundament wurde durch die bei Kauw dargestellte Terrassenmauer (Abb. 2 grün) ersetzt und im westlichen Abschnitt in das abgebildete Höchhus (blau) integriert. Reste des Hauptgebäudes aus dem 16./17. Jahrhundert sind wahrscheinlich in der östlichen Wand des heutigen Schlossbaus erhalten geblieben. Der nördliche Turmbereich wurde hingegen im 18. Jahrhundert abgerissen. Dies belegt der Grabungsbefund deutlich. So schneidet die Nordwand des jetzigen Corps de Logis die in der Grabungsfläche freigelegten Fundamente des Höchhus (Abb. 3). Diese weisen einige Besonderheiten auf: Die etwa zeitgleich errichteten Fundamente sind untereinander nicht im Verband gemauert worden, sondern stossen stumpf aneinander. An der Nordseite sind dem Fundament Pfeilervorlagen oder Mauerverstärkungen angefügt, die auch auf der rückwärtigen Ansicht von Kauw zu erkennen sind (Abb. 4). Ihre Bedeutung ist nicht sicher zu klären. Möglicherweise dienten sie der Standsicherheit der hoch aufragenden Wände des Höchhus.

Die dokumentierten Befunde belegen, dass das bei Kauw dargestellte Höchhus nicht wie bislang angenommen im Kern ein mittelalterlicher Wohnturm war, sondern im 16. oder 17. Jahrhundert vollständig neu errichtet wurde. Vorher stand dort noch ein deutlich kleineres rechteckiges Gebäude mit östlich angefügtem Annex (Abb. 5, braun). Seine Funktion ist schwer zu beurteilen. Die Lage an der nördlichen Aussenseite der Burg könnte für eine Nutzung als Wehrturm mit zugehörigem Abtrittschacht sprechen.
