Artikel: Wichtrach, Oberdorfstrasse 18/20 : ein Mehrfach-Taunerhaus der

# Wichtrach, Oberdorfstrasse 18/20

#### Ein Mehrfach-Taunerhaus der Barockzeit

**VOLKER HERRMANN UND PASCAL ZAUGG**

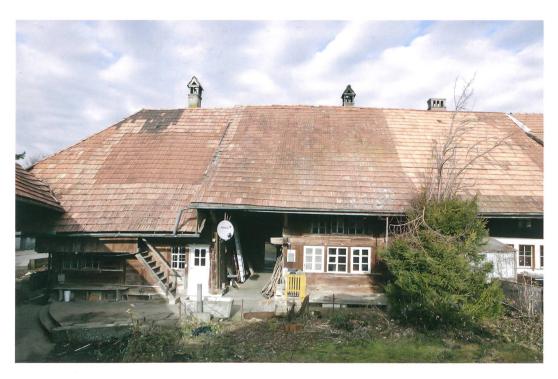
Abb. 1: Wichtrach, Oberdorfstrasse 18/20. Das Mehrfach-Taunerhaus von der Südseite. Das nachträglich angehobene Dach der östlichen Hausteile bringt die Uneinheitlichkeit des Gebäudes zum Ausdruck.

Nähert man sich dem Gebäude von der südlichen Hofseite, fällt die Uneinheitlichkeit des Anwesens sofort ins Auge (Abb. 1). Bei näherer Betrachtung lassen sich tatsächlich drei Hausteile voneinander trennen, die deutlich unterschiedliche Bauprinzipien zeigen und konstruktiv kaum miteinander verbunden sind (Abb. 2).

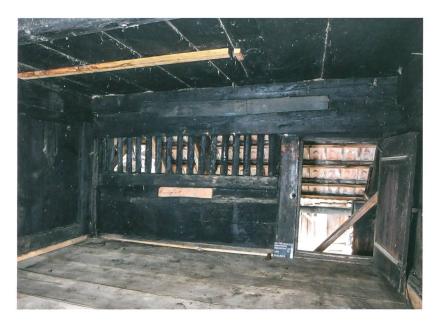
Abb. 3: Wichtrach, Oberdorfstrasse 18/20. Gadenbereich der ehemals offenen Rauchküche mit Vergitterung des Rauchabzugs im westlichen Hausteil. Blick nach Nordwesten.

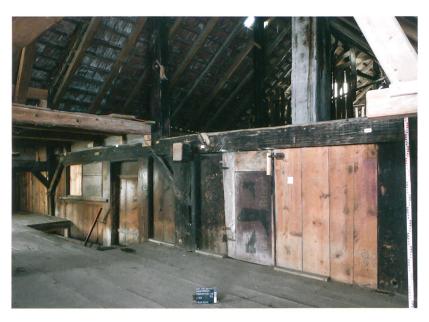
Abb. 4: Wichtrach, Oberdorfstrasse 18/20. Giebelansicht des östlichen Hausteils auf Höhe des Gadengeschosses. Blick nach Nordwesten.

auf der gegenüberliegenden Giebelseite konstruiert ist. Er grenzt mit seinem Ostgiebel an einen mit einer Mauer eingefassten kleinen Innenhof, der heute modern überbaut ist. Ursprünglich gehörte zum Innenhof wahrscheinlich ein kleiner Ökonomietrakt. Da der Hausteil noch bewohnt ist, konnte die Konstruktion nur von aussen untersucht und dokumentiert werden. Dies ist allerdings zu verschmerzen, da das Stubengeschoss und das kniestockhohe Gadengeschoss stark modern überprägt und verändert sind. Auf der Giebelseite ist die ursprüngliche Situation noch gut ablesbar (Abb. 4). Auch dort bestand eine Laube, die Zugang zum Gaden gewährte. Das Dach war nicht wie heute als reines Satteldach gestaltet, sondern bildete einen

Walm aus, der über die Laube reichte. Wenngleich heute zahlreiche Streben herausgesägt sind und fehlen, ist die ursprüngliche Zimmerung mit sauber gefügten Verblattungen an Ständern und Rähmbalken noch zu erkennen. Die hohe Qualität der Arbeit unterscheidet wiederum diesen Hausteil von jenem auf der Gassenseite, der deutlich weniger aufwendig abgezimmert ist. Offenbar spiegelt sich darin die Handschrift zweier unterschiedlicher Zimmermeister wider. Unterstützt wird diese Vermutung durch die vorliegenden Dendrodaten, die für den östlichen Hausteil in das Jahr 1739 weisen.
