Wichtrach, Oberdorfstrasse 18/20

Ein Mehrfach-Taunerhaus der Barockzeit

VOLKER HERRMANN UND PASCAL ZAUGG

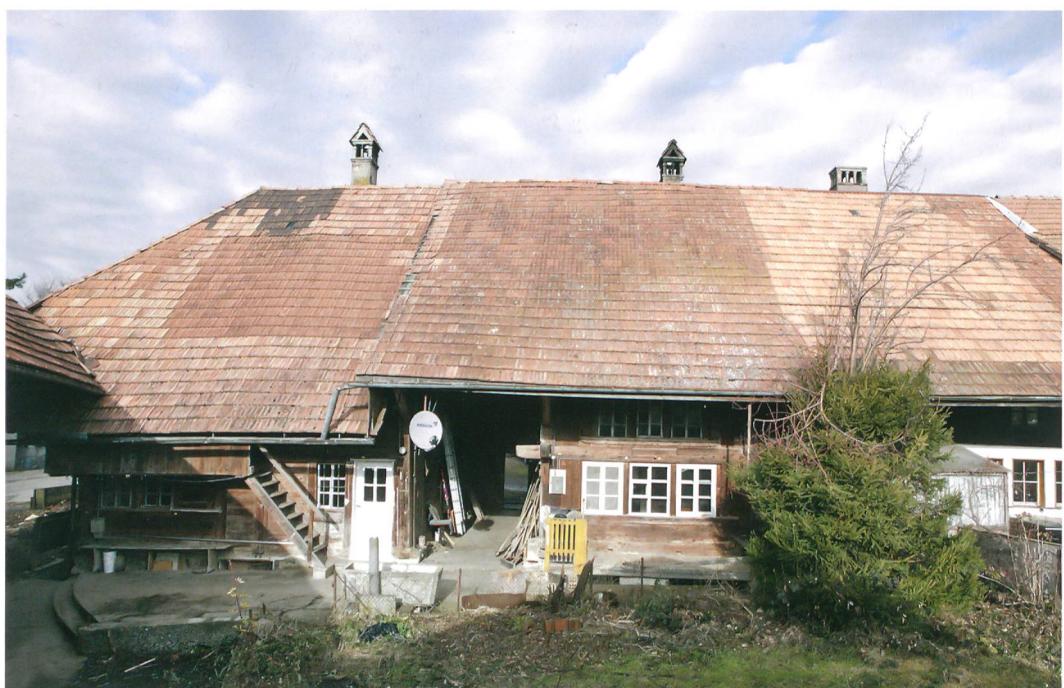
Abb. 1: Wichtrach, Oberdorfstrasse 18/20. Das Mehrfach-Taunerhaus von der Südseite. Das nachträglich angehobene Dach der östlichen Hausteile bringt die Uneinheitlichkeit des Gebäudes zum Ausdruck.

Nähert man sich dem Gebäude von der südlichen Hofseite, fällt die Uneinheitlichkeit des Anwesens sofort ins Auge (Abb. 1). Bei näherer Betrachtung lassen sich tatsächlich drei Hausteile voneinander trennen, die deutlich unterschiedliche Bauprinzipien zeigen und konstruktiv kaum miteinander verbunden sind (Abb. 2).

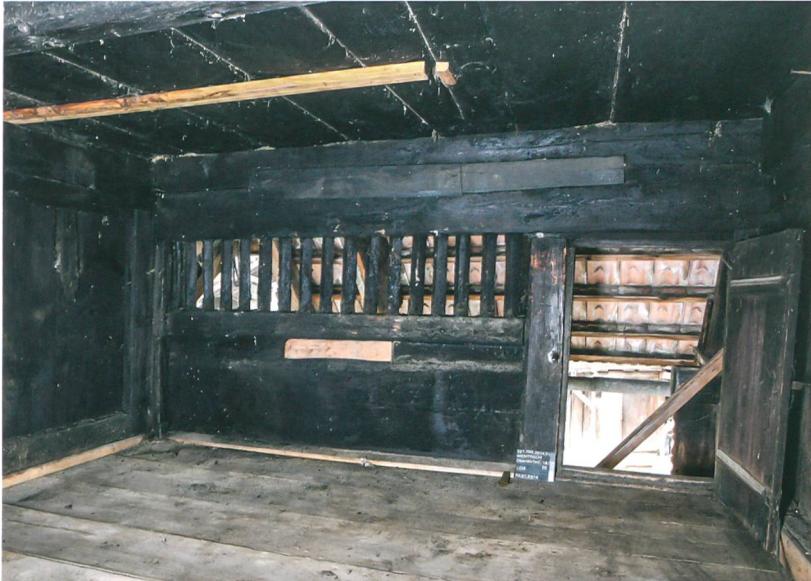
Abb. 3: Wichtach, Oberdorfstrasse 18/20. Gadenbereich der ehemals offenen Rauchküche mit Vergitterung des Rauchabzugs im westlichen Hausteil. Blick nach Nordwesten.

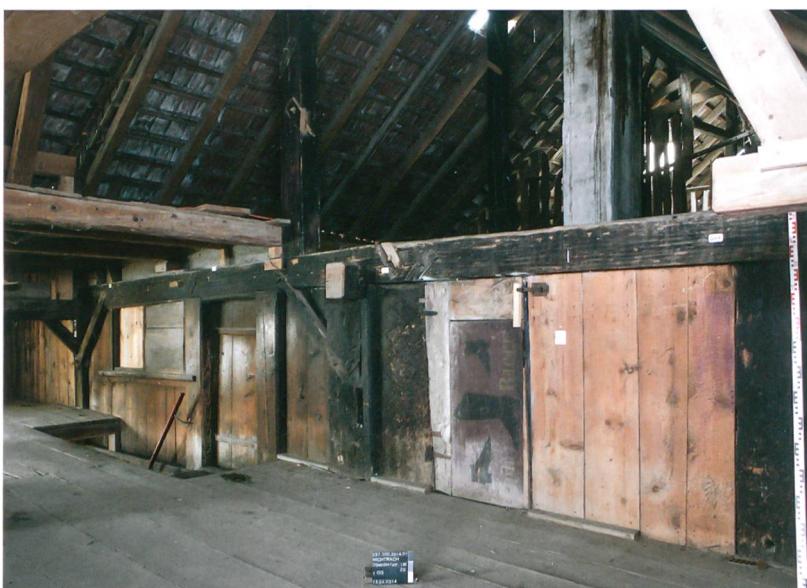
Abb. 4: Wichtach, Oberdorfstrasse 18/20. Giebelansicht des östlichen Hausteils auf Höhe des Gadengeschosses. Blick nach Nordwesten.

Walm aus, der über die Laube reichte. Wenn gleich heute zahlreiche Streben herausgesägt sind und fehlen, ist die ursprüngliche Zimmerung mit sauber gefügten Verblattungen an Ständern und Rähmbalken noch zu erkennen. Die hohe Qualität der Arbeit unterscheidet wiederum diesen Hausteil von jenem auf der Gassenseite, der deutlich weniger aufwendig abgezimmert ist. Offenbar spiegelt sich darin die Handschrift zweier unterschiedlicher Zimmermeister wider. Unterstützt wird diese Vermutung durch die vorliegenden Dendrodaten, die für den östlichen Hausteil in das Jahr 1739 weisen.
