Zeitschrift: Archäologie Bern : Jahrbuch des Archäologischen Dienstes des Kantons Bern = Archéologie bernoise : annuaire du Service archéologique du canton de Berne

Langnau, Sonnweg 1 / Hinterdorfstrasse 25

164 Jahre Keramikproduktion

ANDREAS HEEGE, ANDREAS KISTLER UND LETA BÜCHI

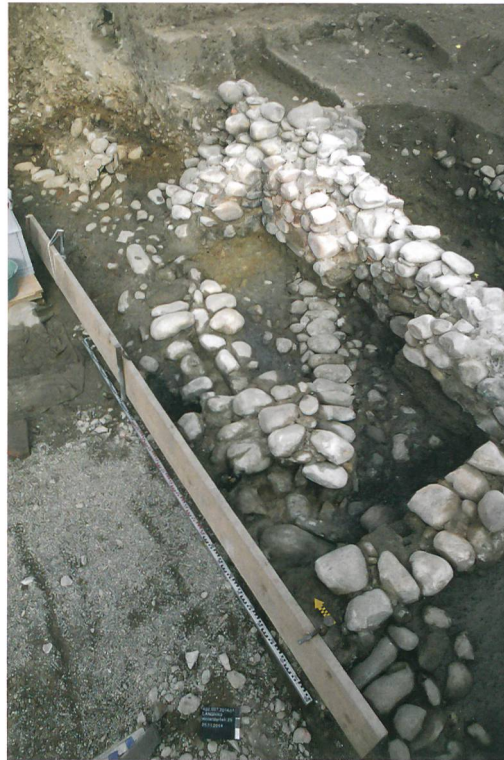
Abb. 6: Langnau, Hinterdorfstrasse 25. Blick auf die Drainage 18/37 mit der seitlichen Zuleitung 57, die unter die Fundamente des Werkstattgebäudes zieht. Gut sichtbar ist die Brandrötung an den Fundamenten 4 und 5 (Hitzeinwirkung des nicht mehr vorhandenen Töpferofens). Blick nach Nordosten.

über eine Innenkonstruktion, bei der Flusskiesel zu Kanalwangen aneinandergereiht und danach mit länglichen Flusskieseln überdeckt wurden (Abb. 6, vgl. auch Abb. 8). Entsprechend dem Hangverlauf nach Süden und Südwesten dürften die Drainagen das anfallende Hang- und Oberflächenwasser in den direkt südlich vorbeifliessenden Bachlauf des Amtsgutes abgeführt haben. Sie sorgten dafür, dass die in den Hang eingegrabene Werkstatt und der Boden des Töpferofens möglichst trocken blieben. Der Drainagekanal 18 lieferte als einzigen Fund die Randscherbe eines Tellers oder einer flachen Schüssel mit weissem Malhorndekor unter einer farblosen Glasur. Aus Drainage 72 stammen vier Fragmente einer Schüssel mit weissem Malhorndekor und grüner Glasur, die man am ehesten dem 17. oder 18. Jahrhundert zuweisen würde.

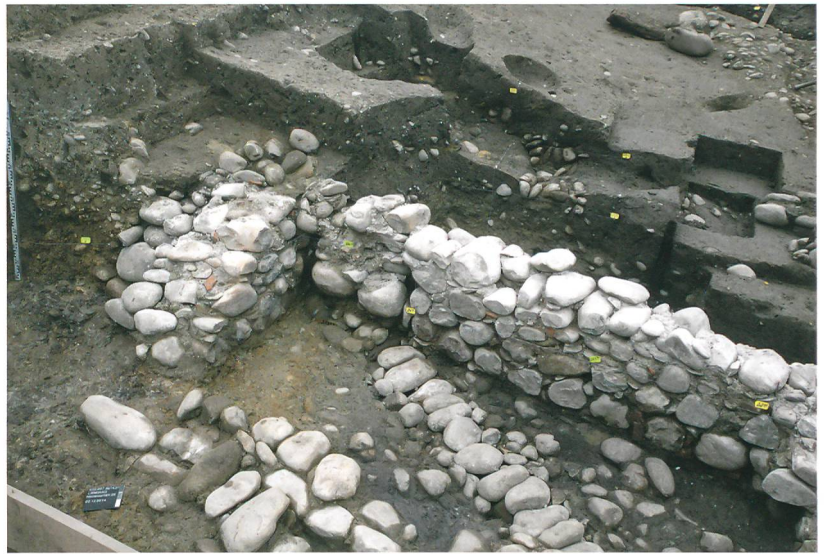
Abb. 8: Langnau, Hinterdorfstrasse 25. Blick auf die Fundamente 4, 80, 79 und 35 (von links nach rechts) des Werkstattgebäudes nach dem Abtragen der Vormauerung 5. Im Vordergrund die Drainagen 18/37 und 57. Blick nach Nordosten.

Für die nicht sehr einheitlich ausgeführten Fundamente des Werkstattgebäudes, die zugleich die Fundamente des eingebauten, aber nicht mehr erhaltenen Töpferofens gebildet haben, wurden beim Bau die Schichten 42 und 52 nach Norden und Osten abgegraben (Abb. 5, Profil 1, grün), sodass die Baugrube 7/81 entstand. Die Baugrubenkante 7/81 konnte an drei Stellen mit hinreichender Sicherheit dokumentiert werden. Auf die Schicht 39 und in die Baugrube 7/81 setzte man die aus vermörtelten Bollensteinen und Baukeramikbruch aufgemauerten ein- oder zweischaligen Fundamente 35, 71 und 73 mit einer Stärke von 35 bis 50 cm. Diese Fundamenteile stehen miteinander im Mörtelverband. Fundament 74 (Abb. 5 und Abb. 7, Profil 4, grün) bildete mit dem Fundament 73 dagegen keinen Mauer- oder Mörtelverband, obwohl es wie das Parallelfundament 71 auch auf Schicht 39 aufgesetzt wurde. Auch der Mörtel von Fundament 74 unterscheidet sich von dem der übrigen Mauerzüge. Die Gründe für diesen Sachverhalt sind nicht klar. Fundament 74 stellt vermutlich nicht die Vorderseite des Werkstattgebäudes dar. Vielmehr könnte es sich dabei um die südliche Begrenzung einer Arbeitsgrube vor dem Töpferofen handeln. Die in den unteren Fundamentlagen stratigrafisch trennbaren Abschnitte des Nordfundamentes 4 und der Ostfundamente 80, 79, 5 und 35 bildeten in den oberen Lagen einen Mörtelverband. Folglich gehören sie alle in dieselbe Bauphase. Allerdings schieben sich zwischen die Errichtung der Fundamente 35/71/73 und den Bau des Fundamentteils 5/79/80 die Planierungen 69 und 56, von denen 69 auch gegen das Fundament 4 zieht, das demnach zeitgleich mit 35/71/73 ist (Abb. 5, Profil 1 und Abb. 7, Profil 4, grün). Die Gründe für diese auffällige Bauabfolge sind nicht klar. Fundament 5/79 wirkt, als habe man sich im laufenden Baubetrieb für verstärkende statische Massnahmen (äussere Stützwand des Töpferofens) und den Verschluss eines schon ausgeführten Durchgangs oder Eingangs entschieden (vgl. Abb. 6 und 8).

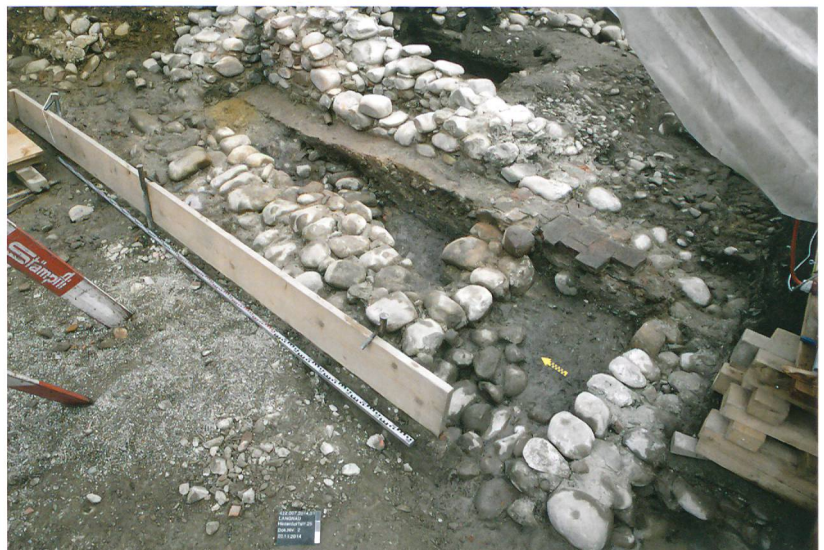
Abb. 9: Langnau, Hinterdorfstrasse 25. Schichtenfolge innerhalb des Werkstattgebäudes (vgl. Abb. 7, Profil 4). Am rechten Bildrand Fundament 74.

Boden 6 besteht aus Vollbacksteinen (vgl. Abb. 5; Abb. 7, Profile 3 und 4 sowie Abb. 9). Er wurde in das Mörtelbett 20 verlegt. Dieses enthielt als Fund einen industriell gefertigten Drahtstift (Nagel).⁷ Es ist daher anzunehmen, dass dieser Boden ebenfalls erst in der zweiten Hälfte des 19. Jahrhunderts verlegt wurde, wobei Funde aus den unterlagernden Schichten 39 und 40 mit in das Mörtelbett 20 einplanziert wurden und von dort beim Abbruch unter anderem in die jüngste Abbruchschicht 10 gelangten.⁸ Die in Schicht 40 vorkommenden Typen der Brennhilfen sprechen in Verbindung mit den Keramikzusammensetzungen für die Annahme, dass Schicht 40 erst im Zusammenhang mit einem Teilabbruch von Fundament 74 vor der Anlage von Schicht 20 und Boden 6 eingefüllt wurde. Boden 6 reichte teilweise auch über das Fundament 71 und bis in den Durchgang 84. Durch diesen konnte man aus dem Werkstattgebäude zur Tonlagerungsgrube 31/46 gelangen. Es stellt sich die Frage, ob die Massnahme, die hinter den genannten Befunden steht, eine größere Umbauaktion in der Werkstatt repräsentiert, in deren Folge möglicherweise auch der Töpferofen verändert oder sogar abgebrochen und verlegt wurde.

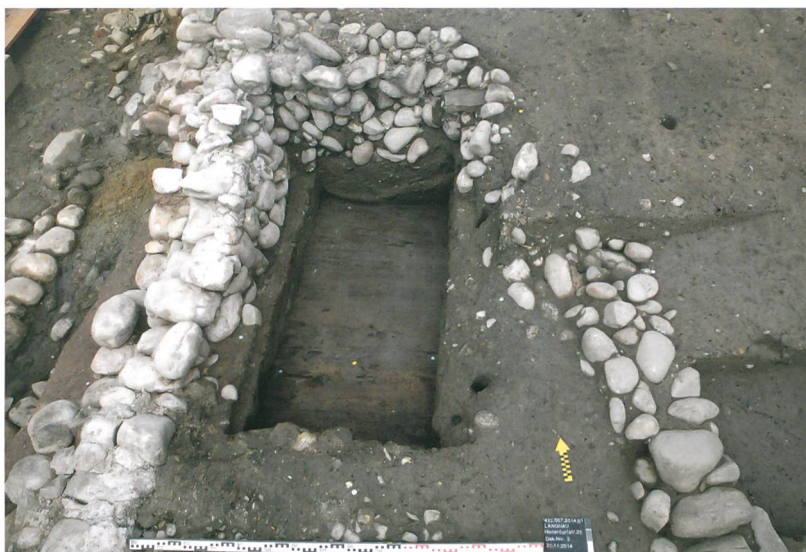
Abb. 12: Langnau, Hinterdorfstrasse 25. Die eingegrabene Holzkiste 46 diente ab den 1880er-Jahren vermutlich als Tonlagerungsgrube der Hafnerei. Links Fundamente des Werkstattgebäudes, rechts die von der Baugrube 31 zu Holzkiste 46 überlagerte Drainage 36. Blick nach Norden.

Im Anschluss an das Werkstattgebäude wurde im Osten die Grube 31 ausgehoben. Diese überschnitt sowohl die Mulde 29 als auch den Drainagegraben 36 und die Baugrube 7/81 der Töpferwerkstatt (Abb. 5, Profil 1; Abb. 7, Profil 2, dunkelgrün). In die Grube wurde eine 3,70 m × 1,75 m grosse Holzkiste 46 eingebaut (Abb. 12). Diese bestand aus senkrechten Seitenbrettern und West–Ost verlegten Bodenbrettern, die in die Seitenwände eingenetet und mit Drahtstiften, das heisst maschinell gefertigten Nägeln, vernagelt waren. Bei den Brettern han-

delt es sich um Nadelholz. Der Raum zwischen der Holzkiste 46 und der Grubenwandung 31 wurde mit einer unteren Schicht 68 und einer oberen Schicht 45 hinterfüllt. Der zusätzlichen Fixierung der Holzkiste dienten möglicherweise die drei runden Holzpflocke 50, die in der Hinterfüllung 45 und 68 steckten. Die Baugrubenverfüllungen 68 und 45 enthielten bereits erste Geschirrfragmente mit geschwämmeltem Dekor in grün und manganviolett und zudem das Fragment einer gepressten Mineralwasserflasche mit der Marke «EMSER [KESSEL] WASSER» (Abb. 13). Daher ist davon auszugehen, dass die Grube erst nach 1879 (Erfindung der Krugpresse zur Herstellung von Mineralwasserflaschen)⁶ angelegt und wohl bis ins frühe 20. Jahrhundert, vermutlich als Tonlagerungsgrube, genutzt wurde.
