**Artikel:** Bern, Zeughausgasse : Leitungssanierung

# Bern, Zeughausgasse

## Leitungssanierung

KATHARINA KÖNIG UND PASCAL ZAUGG

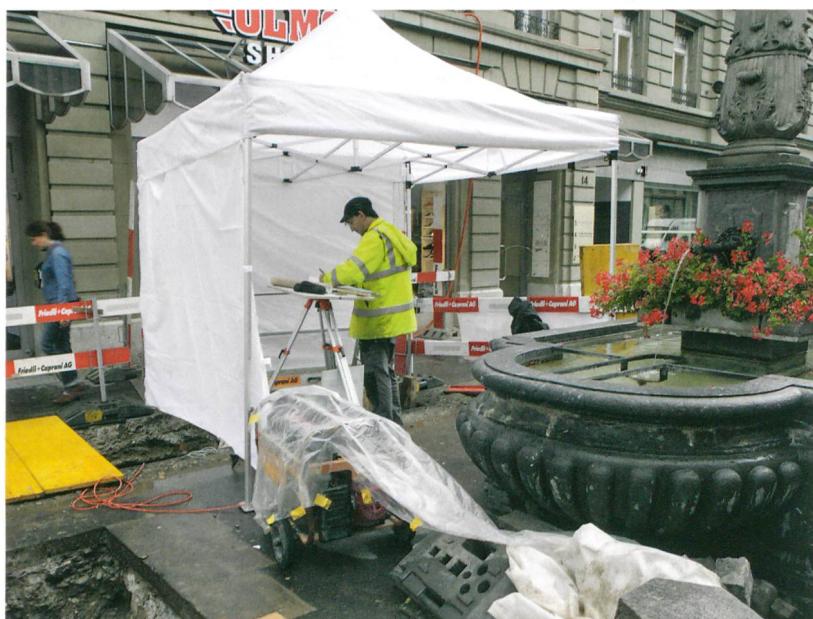
Abb. 1: Bern, Zeughausgasse. Neben dem Lindenbrunnen erfolgte der Neubau einer Trafo station. Zudem musste hier ein gassenquerender Leitungsgraben neu angelegt werden. Blick nach Nordosten.

Die Altstadt von Bern, seit 1982 Unesco-Welterbe, ist nicht nur im oberirdischen Baubestand reich an Kulturgut, sondern auch im Boden schlummert ein grosses Archiv archäologischer Reste. Diesen Bestand gilt es zu schützen und, wenn dies nicht möglich ist, archäologisch zu dokumentieren. Die Leitungssanierung in der Zeughausgasse führte zu einer ganzen Reihe von Bodeneingriffen. Bestehende Leitungstrassen sollten weiterhin genutzt und nur dort, wo Erweiterungen oder neue Leitungsführungen nötig waren, gebaut werden. Deshalb gab es während elf Monaten eine zeitweise intensive und zeitweise punktuelle Baubegleitung durch ein kleines Team des Archäologischen Dienstes des Kantons Bern (Abb. 1).

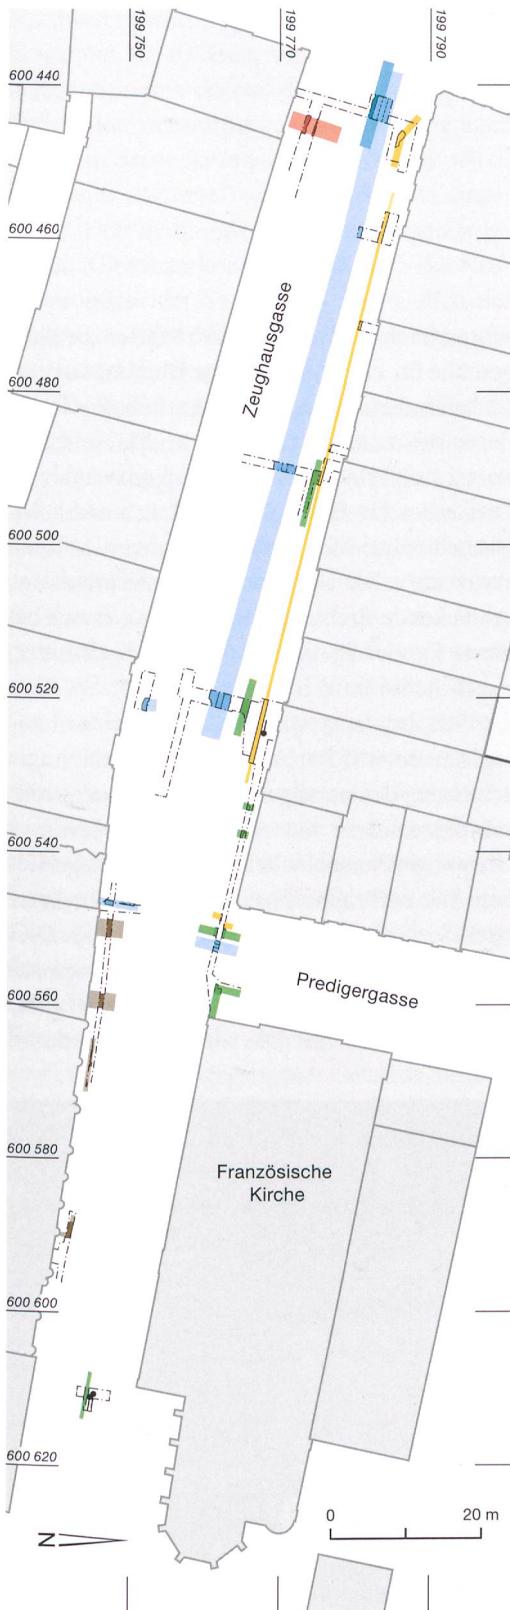
Abb. 2: Bern Zeughausgasse. Gesamtplan der Bodeneingriffe. Rot: Nordost-Südwest verlaufende Mauer, möglicherweise Stadtmauer. Grün: Mauern zum Dominikanerkloster. Dunkelblau: Mittelalterliche Stadtbachrinne. Gelb: Streifenfundament zum Nebengebäude des Zeughäuses. Hellblau: Stadtbach- und Meteorwasserkanal des 19. Jahrhunderts. Braun: Kellerabgänge zum Äusseren Stand. M. 1:1000.

gasse wurden mächtige Fundamentreste ange troffen, die allerdings bereits durch ältere Leitungen in der Gasse gestört waren (Abb. 2, rot). Das Mauerwerk war 2,5 m breit und gut 80 cm hoch erhalten. Die Mächtigkeit des Fundaments und sein gassenabschliessender Verlauf lassen einen Zusammenhang mit der Stadtbefestigung annehmen. Das «Frauentor» am Westende der Zeughausgasse dürfte allerdings weiter westlich Richtung Waisenhausplatz vermutet werden.

Ebenfalls in die Zeit der Stadterweiterung reichen die Zeugnisse im Bereich der Französischen Kirche (Abb. 2, grün). Eine grosszügige Schenkung der Stadt Bern führte 1268 zur Niederlassung einer Dominikanergemeinschaft in der Stadt. Neben Kirche und Konvent gehörten Ökonomiegebäude und ein Baumgarten zum ehemaligen Kloster. Damit beanspruchten die Dominikaner die gesamte Nordseite der Zeughausgasse bis zum Aarehang. In den Leitungstränen wurden die Immunitätsmauer zum Konvent (Abb. 2, grün), ein innerhalb des Klosterrareals gelegener Weg westlich der Kirche sowie mehrere Bestattungen angetroffen. Ob die Bestattungen bis in die Klosterzeit zurückreichen, ist offen, da Kirche und Friedhof auch nach der Reformation bis ins 19. Jahrhundert genutzt wurden.

Des Weiteren gelang während der Baubegleitung auch der archäologische Nachweis eines mittelalterlichen Zweiges des Stadtbachs (Abb. 2, dunkelblau), der bisher hier nur aus den Schriftquellen für die erste Stadterweiterung bekannt war. Die hölzernen Kanalwangen wurden bereits im Mittelalter durch eine Mauer ersetzt.

quadern freigelegt (Abb. 2, gelb). Auf derselben Flucht schloss im Osten ein schmales und nur wenig tiefes Fundament eines zweigeschossigen Riegbaus an. Dank der guten Zusammenarbeit mit den Planern und den Bauunternehmern konnte diese Mauer im Boden erhalten bleiben. Die Südfassade des Zeughäuses wie auch die genannte Immunitätsmauer weiter östlich belegen, dass die Zeughausgasse ursprünglich deutlich schmäler war und erst Ende des 19. Jahrhunderts ihre heutige Breite erhalten hat.

Als eines der jüngeren Zeugnisse der Vergangenheit konnte der mächtige Wasserkanal des 19. Jahrhunderts in der Gassenmitte an mehreren Stellen dokumentiert werden (Abb. 2, hellblau). Die Kanalwangen waren aus grossen Tuff- und Sandsteinquadern gebaut und der Kanal mit mächtigen Granitplatten überdeckt. Der Kanal ist heute weitgehend trocken, nur einige Leitungen speisen noch Meteorwasser ein, welches nach Osten abfließt. Ebenfalls wurde auf der Nordseite, im Bereich der heutigen Predigergasse, eine Verzweigung des Kanals nach Norden erfasst. Dieser war mit einem Backsteingewölbe überdeckt und leitete zusätzlich Wasser direkt nach Norden in die Aare ab. Sein Verlauf ist auf dem Brennerplan von 1766 eingezeichnet.
