Artikel: Seedorf, Saumweg 3 : ein barockzeitliches Taunerhaus wird umgebaut

Seedorf, Saumweg 3

Ein barockzeitliches Taunerhaus wird umgebaut

VOLKER HERRMANN UND KATHARINA KÖNIG

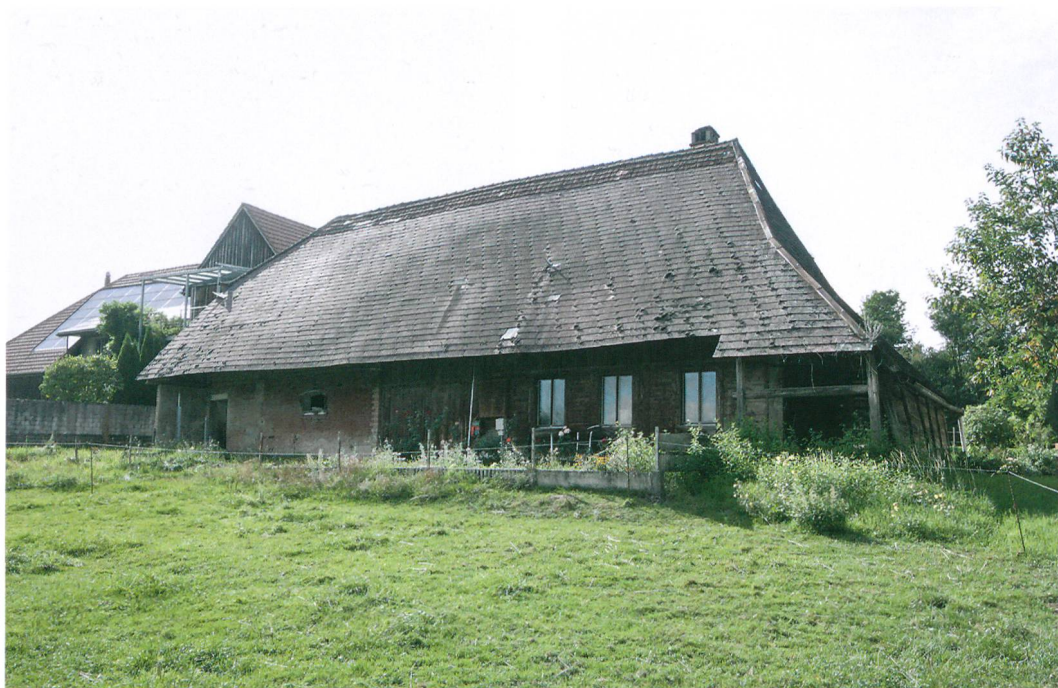
Abb. 1: Seedorf, Saumweg 3. Die Südfassade zeigt die beiden Hauptbauphasen des Taunerhauses deutlich: den hölzernen Hausteil, der von Beginn an in dieser Form bestanden hat, und den nachträglich angefügten, gemauerten Stallteil. Blick nach Nordwesten.

Im Seedorfer Ortsteil Aspi steht an einer markanten Geländestufe, die nach Süden hin zur Flur «Rättli» abfällt, ein ehemaliges Taunerhaus (Abb. 1). Deutlich abgerückt vom Ortskern grenzt das Haus mit seiner Rückseite an die Waldflur von Aarberg. Die Lage ausserhalb des Dorfverbandes sowie der Standort im Umfeld minderwertiger Böden sind charakteristisch für Taunerhäuser. Bewohnt wurden sie von

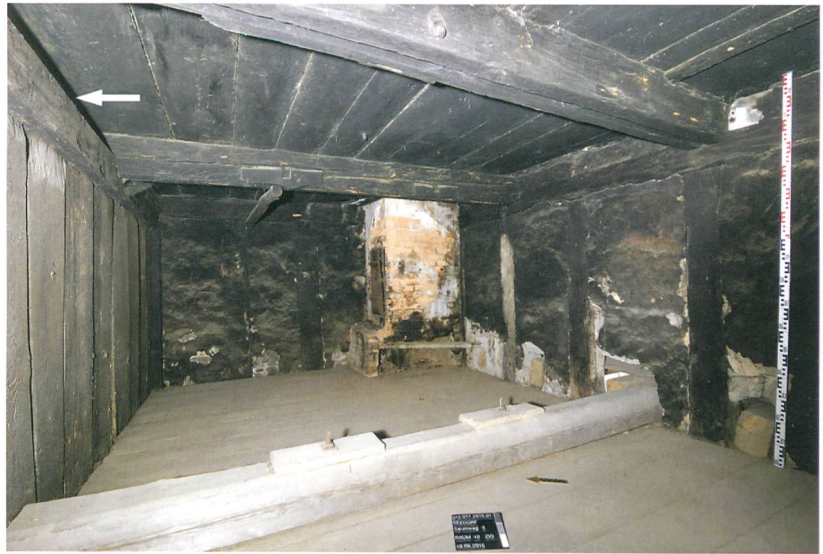
Abb. 3: Seedorf, Saumweg 3. Oberer Teil der alten Rauchküche. Erkennbar ist die starke Russverkrustung der Wände. Der Rauch konnte zwischen dem Wandrähm und den Deckenbrettern entweichen (weisser Pfeil). Anfang des 20. Jahrhunderts wurde der Schornstein eingebaut. Blick nach Osten.

Der Wohnteil bestand im Erdgeschoss einst aus einer zweigeschossigen Rauchküche, einer Wohn- und einer Schlafstube sowie einem weiteren kleinen Raum, der vielleicht als Werkstatt genutzt wurde (Abb. 3). Auf der Westseite schliesst ein quer dazu angelegtes Tenn mit grossen Doppelflügeltoren an. Bis zum Bau des neuen Ökonometeils um 1900 gab es daneben nur einen bescheidenen, etwa 4 m breiten Stallgang für Kleinvieh. Über dem Wohnteil liegt ein niedriges Halbgeschoss, das mit Raumhöhen von 1,5 bis 1,6 m wohl in erster Linie für die Vorratshaltung genutzt wurde. Davon zeugen noch einige Einbauleisten der Zwischenwände von Fruchtkästen. Die Raumgliederung ist nicht mehr sicher zu klären, anzunehmen sind aber mindestens zwei Räume. Vom Tenn aus führt ein am zweigeteilten Firstständer befestigter Steigbaum ins Obergeschoss. Zusätzlich bestand von Beginn an zwischen der offenen Rauchküche und den Vorratsräumen eine

Türe, die man vom Küchenboden aus mit einer Holzstiege oder einer Sprossenleiter erreichen konnte. Mithilfe der Türe konnte die Zugluft in der Rauchküche reguliert werden. Gleichzeitig liessen sich von dort aus Schinken und Würste zum Räuchern an einer über die Herdstelle geführten Holzstange aufhängen. Die über das Dachgeschoss frei abziehenden Rauchgase verminderten den Schädlingsbefall an den dort gelagerten Vorräten und an den Hölzern des Dachwerks.

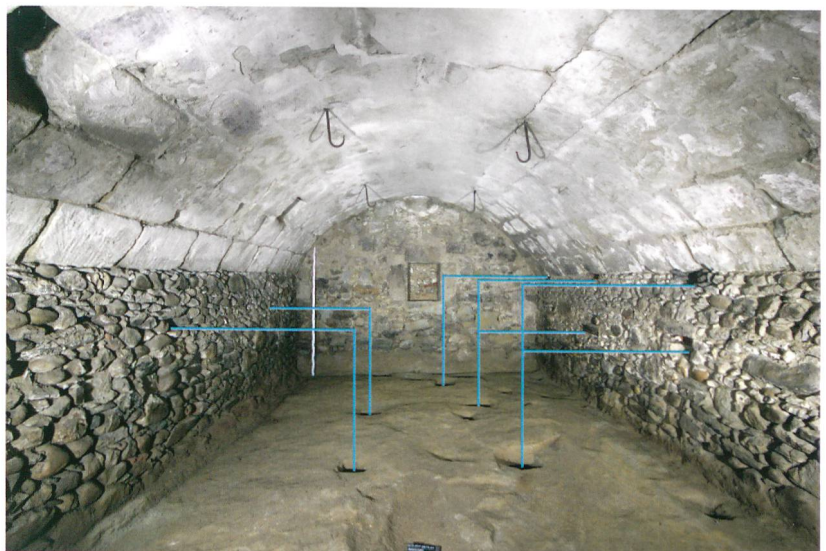
Abb. 4: Seedorf, Saumweg 3. Gewölbekeller unter dem Wohnteil um 1800. Eisenhaken, Balken- und Pfostenlöcher im Keller stammen von den ehemaligen Lagereinrichtungen. Blick nach Süden.

Unter dem Wohngeschoss befindet sich ein grosser, quer zum Gebäude angelegter Gewölbekeller (Abb. 4). Der steile Treppenzugang ist entlang der nördlichen Aussenfassade geführt. Die unteren Abschnitte der Kellerwände sind in den natürlichen Sandsteinfelsen geschrotet, während die oberen Partien aus

Mörtelmauerwerk mit Geröllsteinen und einigen Sandsteinspolien eines alten Trittofens bestehen. Über den Wänden spannt sich ein Tonnengewölbe aus fein zugehauenen Sandsteinblöcken. Sowohl in den Wänden als auch im Felsboden zeichnen sich Balken- und Pfostenlöcher einer Hurd ab. Auf der Ostseite sind darüber zwei rechteckige Belüftungsschächte ausgespart. In der südlichen Schmalseite befinden sich eine grosse Lichtnische und darüber ein weiterer Luftschacht. In die im Gewölbe befestigten Eisenhaken konnten Holzstangen eingelegt werden, um daran Vorratsgut geschützt vor Mäusefrass aufzuhängen.

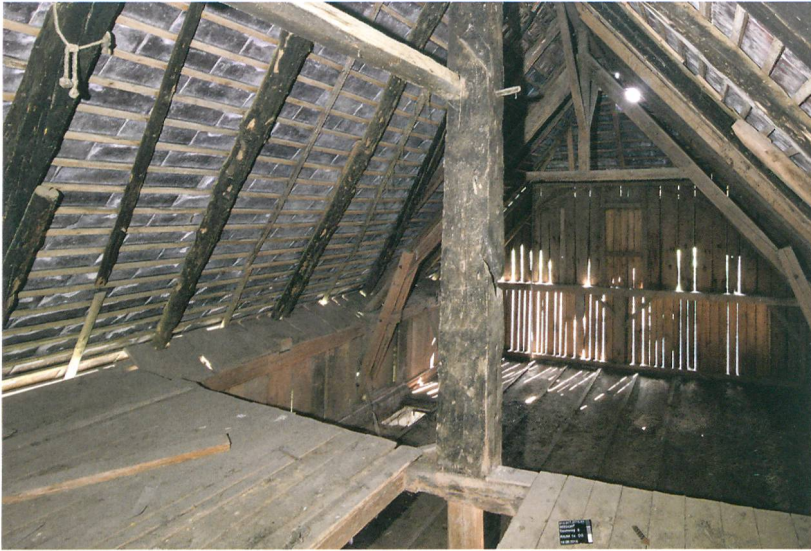
Abb. 5: Seedorf, Saumweg 3. Hinter dem rauchgeschwärzten Firstständer und dem zugehörigen Dachwerk von 1608/09 erkennt man den liegenden Dachstuhl des Ökonomieteils aus der Zeit um 1900. Blick nach Südwesten.

gingen wahrscheinlich die Erweiterung der Wirtschaftsflächen und die Aufstockung des Viehbestandes einher (Abb. 5). Das ehemalige Taunerhaus mauserte sich zu einem kleinen bäuerlichen Gut mit eigenem Landbesitz und Zugviehbestand. An das bestehende Dachwerk wurde im Westen ein neuer liegender Dachstuhl angehängt. Hiermit wurde die Gesamtlänge des Gebäudes um mehr als 3,5 m vergrössert. Es entstand ein 7,5 m langer und 6,5 m breiter Viehstall mit Backsteinwänden und zwei Stallgängen. Im Wohnteil kam es hingegen nur zu kleineren Veränderungen. Hierzu zählen der Einbau eines Schornsteins und einer Zwischendecke in der Rauchküche.
