# Seedorf, Saumweg 3

## Ein barockzeitliches Taunerhaus wird umgebaut

VOLKER HERRMANN UND KATHARINA KÖNIG

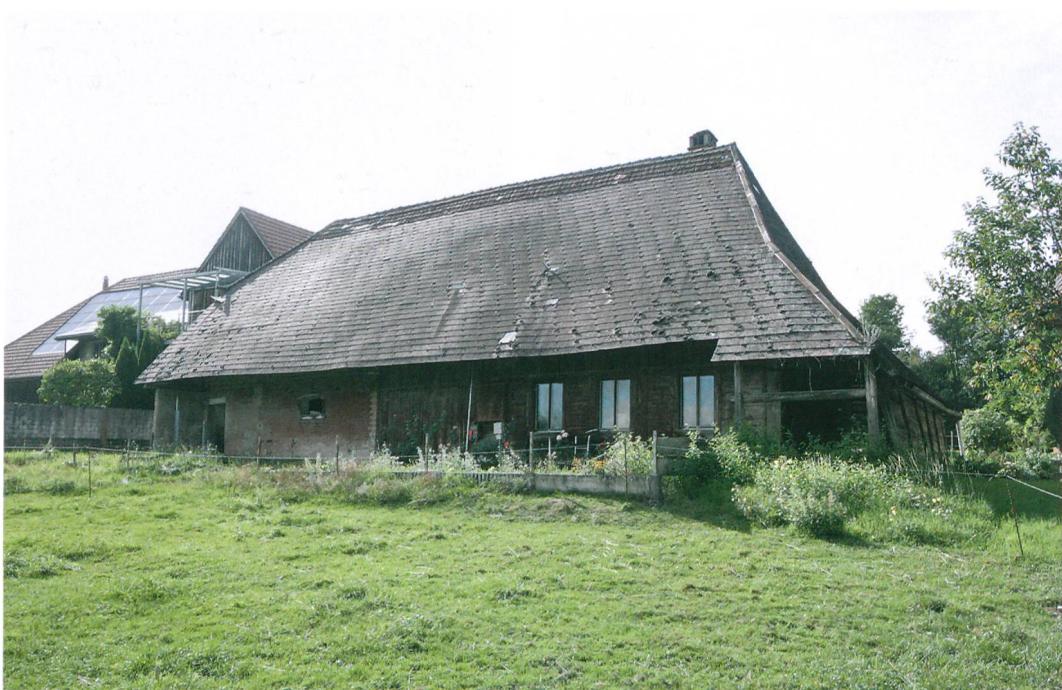
Abb. 1: Seedorf, Saumweg 3. Die Südfassade zeigt die beiden Hauptbauphasen des Taunerhauses deutlich: den hölzernen Hausteil, der von Beginn an in dieser Form bestanden hat, und den nachträglich angefügten, gemauerten Stallteil. Blick nach Nordwesten.

Im Seedorfer Ortsteil Aspi steht an einer markanten Geländestufe, die nach Süden hin zur Flur «Rättli» abfällt, ein ehemaliges Taunerhaus (Abb. 1). Deutlich abgerückt vom Ortskern grenzt das Haus mit seiner Rückseite an die Waldflur von Aarberg. Die Lage ausserhalb des Dorfverbandes sowie der Standort im Umfeld minderwertiger Böden sind charakteristisch für Taunerhäuser. Bewohnt wurden sie von

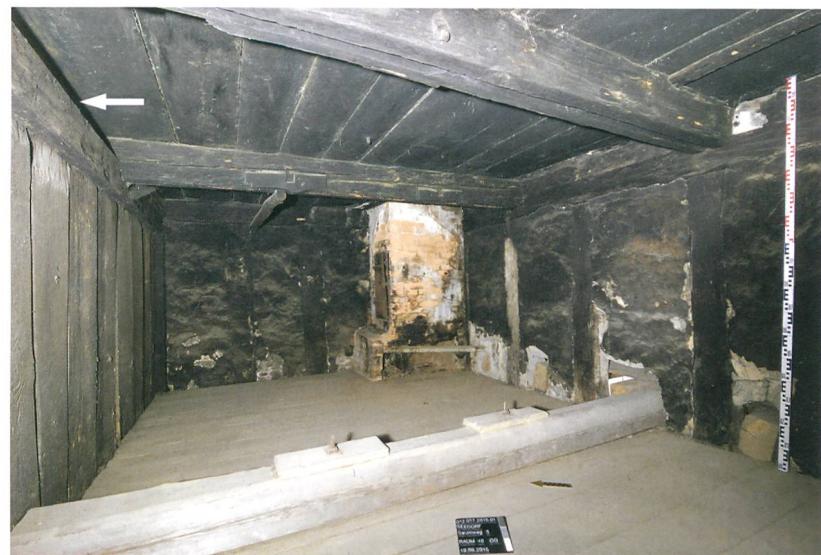
Abb. 3: Seedorf, Saumweg 3. Oberer Teil der alten Rauchküche. Erkennbar ist die starke Russverkrustung der Wände. Der Rauch konnte zwischen dem Wandrahm und den Deckenbrettern entweichen (weisser Pfeil). Anfang des 20. Jahrhunderts wurde der Schornstein eingebaut. Blick nach Osten.

Der Wohnteil bestand im Erdgeschoss einst aus einer zweigeschossigen Rauchküche, einer Wohn- und einer Schlafstube sowie einem weiteren kleinen Raum, der vielleicht als Werkstatt genutzt wurde (Abb. 3). Auf der Westseite schliesst ein quer dazu angelegtes Tenn mit grossen Doppelflügeltoren an. Bis zum Bau des neuen Ökonomieteils um 1900 gab es daneben nur einen bescheidenen, etwa 4 m breiten Stallgang für Kleinvieh. Über dem Wohnteil liegt ein niedriges Halbgeschoss, das mit Raumhöhen von 1,5 bis 1,6 m wohl in erster Linie für die Vorratshaltung genutzt wurde. Davon zeugen noch einige Einbauleisten der Zwischenwände von Fruchtkästen. Die Raumgliederung ist nicht mehr sicher zu klären, anzunehmen sind aber mindestens zwei Räume. Vom Tenn aus führt ein am zweigeteilten Firstständer befestigter Steigbaum ins Obergeschoss. Zusätzlich bestand von Beginn an zwischen der offenen Rauchküche und den Vorratsräumen eine

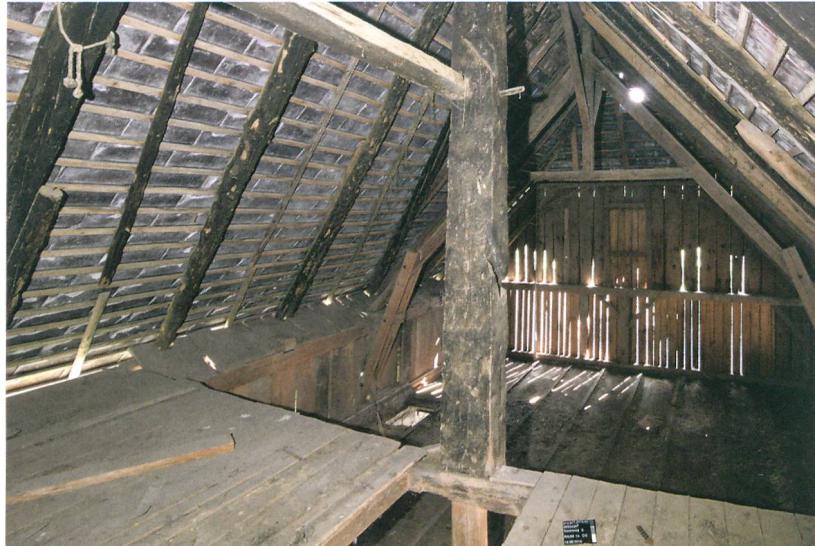
Abb. 5: Seedorf, Saumweg 3. Hinter dem rauchgeschwärzten Firstständer und dem zugehörigen Dachwerk von 1608/09 erkennt man den liegenden Dachstuhl des Ökonomieteils aus der Zeit um 1900. Blick nach Südwesten.

gingen wahrscheinlich die Erweiterung der Wirtschaftsflächen und die Aufstockung des Viehbestandes einher (Abb. 5). Das ehemalige Taunerhaus mauserte sich zu einem kleinen bäuerlichen Gut mit eigenem Landbesitz und Zugviehbestand. An das bestehende Dachwerk wurde im Westen ein neuer liegender Dachstuhl angehängt. Hiermit wurde die Gesamtlänge des Gebäudes um mehr als 3,5 m vergrössert. Es entstand ein 7,5 m langer und 6,5 m breiter Viehstall mit Backsteinwänden und zwei Stallgängen. Im Wohn teil kam es hingegen nur zu kleineren Veränderungen. Hierzu zählen der Einbau eines Schornsteins und einer Zwischendecke in der Rauchküche.
