**Artikel:** Seedorf, Saumweg 3 : ein barockzeitliches Taunerhaus wird umgebaut

# Seedorf, Saumweg 3

Ein barockzeitliches Taunerhaus wird umgebaut

VOLKER HERRMANN UND KATHARINA KÖNIG

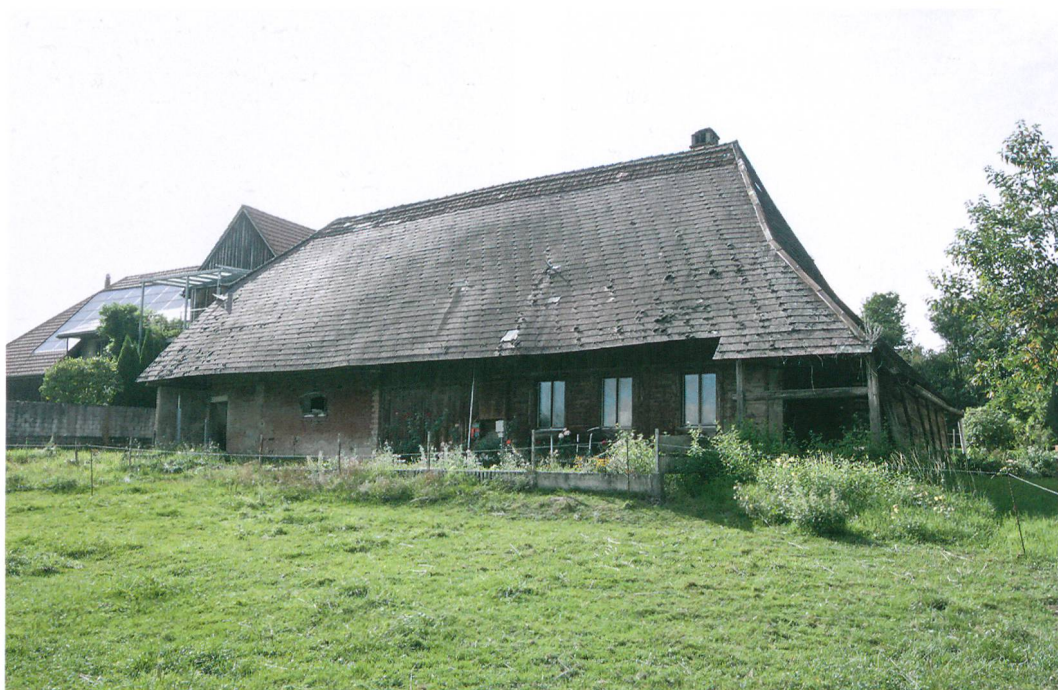
Abb. 1: Seedorf, Saumweg 3. Die Südfassade zeigt die beiden Hauptbauphasen des Taunerhauses deutlich: den hölzernen Hausteil, der von Beginn an in dieser Form bestanden hat, und den nachträglich angefügten, gemauerten Stallteil. Blick nach Nordwesten.

Im Seedorfer Ortsteil Aspi steht an einer markanten Geländestufe, die nach Süden hin zur Flur «Rättli» abfällt, ein ehemaliges Taunerhaus (Abb. 1). Deutlich abgerückt vom Ortskern grenzt das Haus mit seiner Rückseite an die Waldflur von Aarberg. Die Lage ausserhalb des Dorfverbandes sowie der Standort im Umfeld minderwertiger Böden sind charakteristisch für Taunerhäuser. Bewohnt wurden sie von

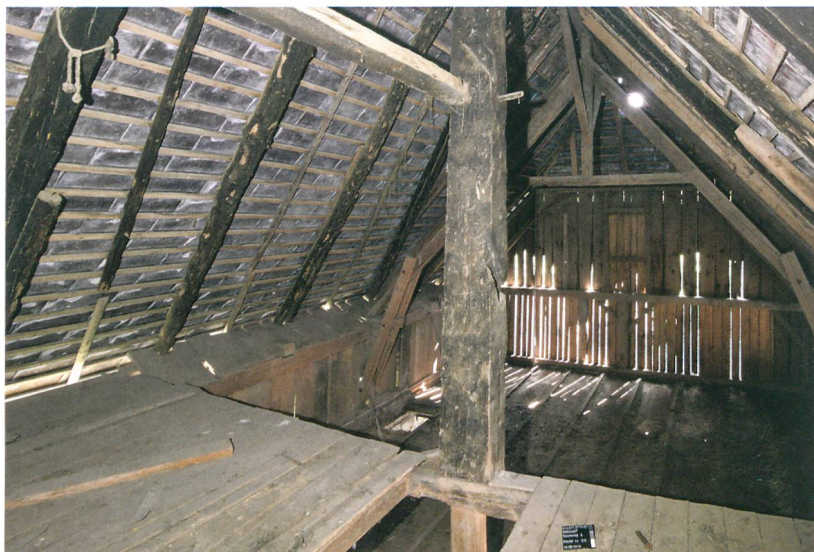
Abb. 5: Seedorf, Saumweg 3. Hinter dem rauchgeschwärzten Firstständer und dem zugehörigen Dachwerk von 1608/09 erkennt man den liegenden Dachstuhl des Ökonomieteils aus der Zeit um 1900. Blick nach Südwesten.

gingen wahrscheinlich die Erweiterung der Wirtschaftsflächen und die Aufstockung des Viehbestandes einher (Abb. 5). Das ehemalige Taunerhaus mauserte sich zu einem kleinen bäuerlichen Gut mit eigenem Landbesitz und Zugviehbestand. An das bestehende Dachwerk wurde im Westen ein neuer liegender Dachstuhl angehängt. Hiermit wurde die Gesamtlänge des Gebäudes um mehr als 3,5 m vergrössert. Es entstand ein 7,5 m langer und 6,5 m breiter Viehstall mit Backsteinwänden und zwei Stallgängen. Im Wohnteil kam es hingegen nur zu kleineren Veränderungen. Hierzu zählen der Einbau eines Schornsteins und einer Zwischendecke in der Rauchküche.
