Artikel: Thun, Obere Hauptgasse 30 : Gedanken zur Frühgeschichte der Thuner Hochtrottoirs

Autor: Wulf, Detlef

Thun, Obere Hauptgasse 30

Gedanken zur Frühgeschichte der Thuner Hochtrottoirs

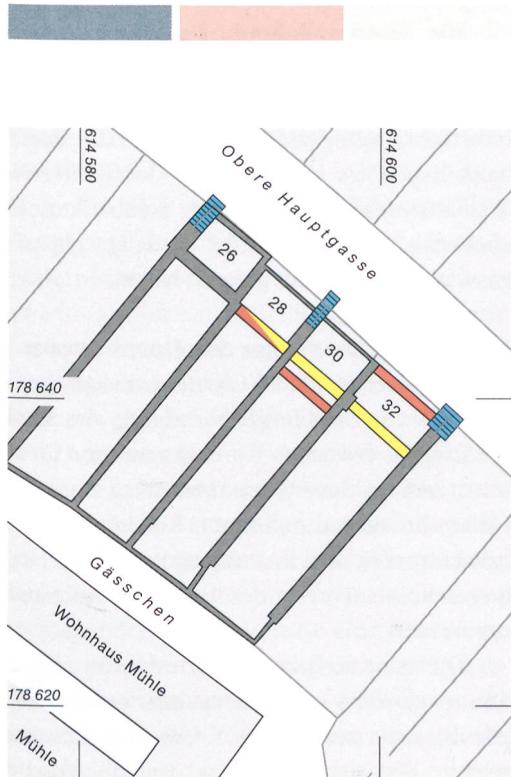
Abb. 1: Thun, Obere Hauptgasse 30. Schematischer Übersichtsplan zur baulichen Situation um 1900. Die Gassentreppen (blau) erschliessen die Wohngeschosse von jeweils zwei benachbarten Parzellen. Die älteren gassenseitigen Hausfassaden (rot) wurden zwischen 1810 und 1823 beseitigt. Die neuen Fassaden (gelb) lagen fortan auf einer Fluchtlinie. M. 1:500.

Als wichtiger Aspekt zum Verständnis der folgenden vier Bauphasen muss die Geländesituation kurz skizziert werden. Das Areal liegt wegen der hangseitigen Lage auf einer Geländestufe zwischen dem Gassenniveau und dem bis zu 2 m tieferen ehemaligen Gäßchen am heutigen Mühlplatz (Abb. 1). Die Geschosserschließungen erfordern deshalb bauliche Lösungen, welche für Häuser mit hangseitiger Lage typisch sind.

Die Tatsache, dass überwölbter Kellerhals und Treppe gleichen Ursprungs sind, führt zu einer prinzipiellen Frage. Bisher wurde der Begriff des Hochtrottoirs sehr eng mit einer Achse verknüpft, welche gassenparallel und parzellenübergreifend verlief. Man könnte aber den Blickwinkel um 90 Grad drehen und damit das Phänomen Hochtrottoir in einen parzellengebundenen Kontext bringen. Beim Haus Nr. 30 und auch bei den Nachbarhäusern lagen die Gassentreppen immer mittig auf den Parzellengrenzen und verbanden stets die Wohngeschosse von zwei Nachbargrundstücken mit der tiefer gelegenen Gasse (s. Abb. 1). Ein Aquarell aus dem frühen 19. Jahrhundert zeigt diese paar-

Kurz nach 1800 wurde das Nachbarhaus Obere Hauptgasse 28 aufgestockt und seine Fassade modernisiert. Auch das untersuchte Haus Nr. 30 erhielt um 1810 ein zusätzliches Geschoss und eine neue Fassade. Bis auf Abweichungen in der Geschossgröße sind die beiden Schauseiten fast identisch gestaltet. Während die neue Fassade von Haus Nr. 28 an gleicher Stelle aufgeführt wurde, versetzte man jene von Haus Nr. 30 etwas vor, sodass beide fortan auf einer Linie lagen. Bei der sogenannten Deutschen Schule, dem Nachbarhaus mit der Nr. 32, bildeten die vorkragenden Obergeschosse eine Hochlaube aus. Sie wurden 1823 zurückgebaut und mit einer neuen Fassade versehen, die sich an der neuen Flucht der Nachbarhäuser orientierte (s. Abb. 1).

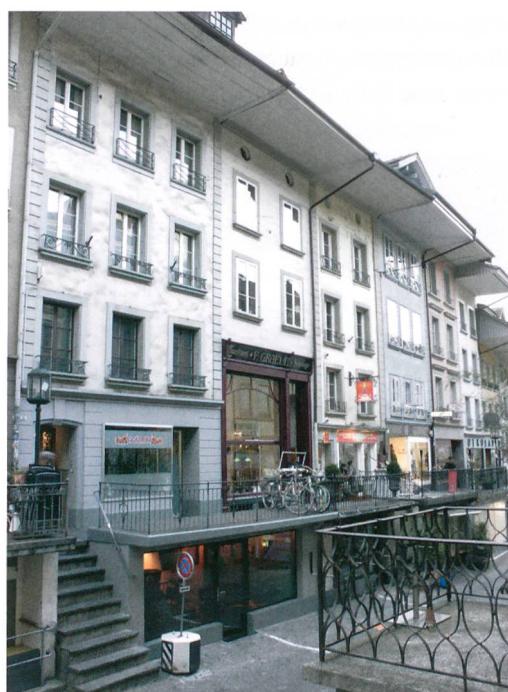
Abb. 2: Thun, Obere Hauptgasse 30, Blick nach Westen. Am linken Bildrand das Haus Nr. 32 mit der Gassentreppe; rechts daneben die Ladenfront von Haus Nr. 30, gefolgt vom Haus Nr. 28. Die gesamte Häuserzeile ist mit vorkragenden Gassengeschossen, den sogenannten Hochtrottoirs, versehen.

Das vierstöckige Wohnhaus steht etwa im mittleren Abschnitt der aareseitigen Gassenbebauung (Abb. 1 und 2). Es gehört zu einer Gebäudegruppe, die sich mit ihren Fassaden aus dem frühen 19. Jahrhundert in einem einheitlichen Strassenbild präsentieren. Lediglich das Haus Nr. 30 sticht mit seiner 1907 eingebauten Ladenfront, die zu den hochwertigsten Jugendstilfassaden im Kanton Bern zählt, hervor. Entscheidend wird die Häuserzeile aber von ihren vorgezogenen Gassengeschossen, den sogenannten Hochtrottoirs, geprägt.

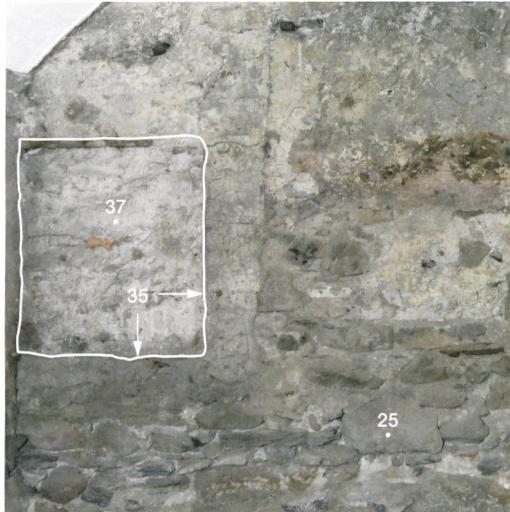
Abb. 3: Thun, Obere Hauptgasse 30. Südwestliche Wand des Gassengeschosses im Zustand vor der Sanierung im Dezember 2015. Der Ausschnitt zeigt die Fensteröffnung (35) der ehemaligen Fassade (25). Die Öffnung wurde später mit dem Mauerwerk (37) verschlossen.

Die ältesten Befunde liefern auch eine wichtige Information zum damaligen Gassenniveau. Die Fassadenmauer (25) hatte eine fensterartige Öffnung 35 (Abb. 3 und 4). Ihre Sohlbank liegt etwa auf heutigem Gassenniveau. Weil anzunehmen ist, dass die Sohlbank nicht ebenerdig verlief, muss die damalige Hauptgasse also etwas tiefer gelegen haben.

Die neue Kellertreppe wurde von einem Tonnengewölbe (24) überspannt, welches bis zur Fassade des heutigen Gassengeschosses reichte. Das alte Fenster (35) war überflüssig und wurde deshalb mit Backsteinen (37) vermauert.
