Brienzwiler, Hutmättliweg 14

Ein frühneuzeitlicher Blockbau an der alten Brünigstrasse

VOLKER HERRMANN UND ROGER LÜSCHER

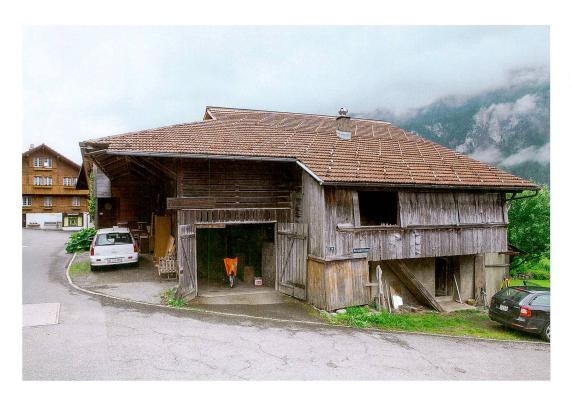
Abb. 1: Brienzwiler, Hutmättliweg 14. Links moderner Garageneinbau, rechts Laube, darunter Kellerzugang, darüber Eingang zum hoch gelegenen Erdgeschoss. Blick nach Südosten.

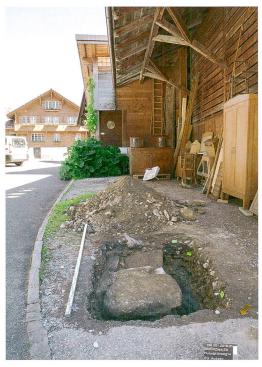
Abb. 2: Brienzwiler, Hutmättliweg 14. Freigelegtes Eckfundament der ehemaligen Giebelseite an der Dorfstrasse. Blick nach Südosten.

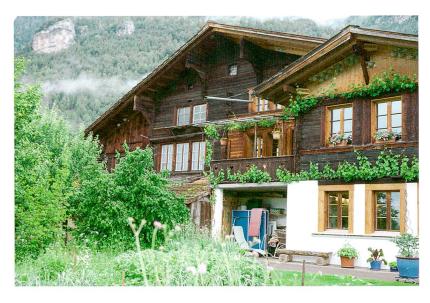
Abb. 3: Brienzwiler, Hutmättliweg 14. Gartenseite der Liegenschaft, links untersuchter Hausteil. rechts jüngere Anbauten zu benachbartem Hausteil. Blick nach Norden.

Die nordwestliche Haushälfte der Liegenschaft am Hutmättliweg 14 in Brienzwiler wird in Abstimmung mit der Kantonalen Denkmalpflege saniert und für heutige Wohnzwecke umgebaut. Vor Beginn der Bauarbeiten bot sich dem Archäologischen Dienst des Kantons Bern im Sommer 2016 die Gelegenheit, die Baugeschichte des mehrfach umgestalteten Holzgebäudes zu untersuchen und detailgetreue Pläne zum Baubestand anzufertigen. Der über einem gemauerten Untergeschoss errichtete Holzbau ist mit seiner nördlichen Giebelseite zur Dorfstrasse, der alten Brünigstrasse, ausgerichtet (Abb. 1). Entlang der zur Passhöhe hinaufführenden Strasse reihen sich im Ortskern von Brienzwiler bis heute zahlreiche historisch wertvolle Gebäude. Gemeinsam bilden sie ein geschlossenes, vom alpinen Blockbau geprägtes Ortsbild von nationaler Bedeutung mit ruhigen Giebelfassaden und flach geneigten, weit vorkragenden Satteldächern. Das untersuchte Haus unterbricht das weitgehend intakte Bild. Im Mündungsbereich des Hutmättliwegs springt es mit seiner Fassade deutlich von der Strassenflucht zurück. In der Zeit zwischen 1950 und 1970 war diese Eckpartie abgebrochen und durch einen zurückgesetzten Garageneinbau ersetzt worden. Das Fundament der alten Giebelwand wurde nahe des Bordsteins der Strasse freigelegt (Abb. 2). Auf Grundlage der Untersuchungsergebnisse soll der folgenreiche Eingriff in das Ortsbild korrigiert werden. Der südöstlich angrenzende Hausteil war bereits in den 1980er-Jahren ohne Dokumentation und Bauuntersuchung umgebaut worden. Seitdem beeinträchtigen dort moderne Veränderungen der historischen Anbauten auf der Gartenseite und Anpassungen am Dach an der Dorfstrasse das ursprüngliche Erscheinungsbild (Abb. 3).

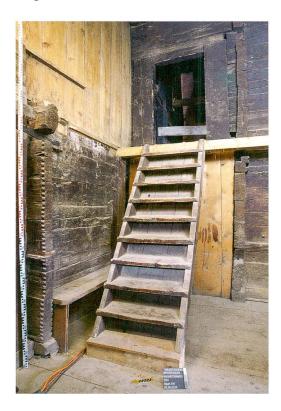
Abb. 6: Brienzwiler, Hutmättliweg 14. Eingangsbereich nach Erweiterung in Phase Hellblau, links Aussenseite der ersten Erweiterung in Phase Hellgrün, oben Eingang zum Korridor im Gadengeschoss. Blick nach Osten.

Erst nachträglich wurde das noch immer ungeteilte Gebäude bis zur heutigen Dorfstrasse hin vergrössert (Phase Hellgrün). Im Laufe des 18. Jahrhunderts folgte eine zweite Erweiterung an der nordwestlichen Ecke (Phase Hellblau). Entstanden sind in beiden Phasen eine zusätzliche Kammer, eine neue Laube und ein Eingangsbereich, über den die Korridore im Erd- und im Gadengeschoss zu erreichen sind (Abb. 6). Diese Massnahme stand vermutlich mit der ersten Teilung des Gebäudes unter dem First in Zusammenhang. Anzunehmen ist zeitgleich die Erweiterung des nicht untersuchten Hausteils ebenfalls mit neuen Kammern und einer Laube zur Erschliessung der Geschosse. Von der einfachen Trennwand in der Mitte der ehemals saalförmigen Stube und in der Rauchküche hat sich nur wenig erhalten. (Phase Violett). Die laut einer Vertragsurkunde vor 1797 erfolgte Teilung verläuft keinesfalls gradlinig unterhalb der Firstlinie, sondern mehrfach gewinkelt, um beiden Parteien Zugang zum Rauchabzug zu gewähren. 1843 wurde der untersuchte Hausteil nochmals halbiert, in ein garten- und ein gassenseitiges Viertel. Für eine separate Küche entstanden damals im ehemaligen Korridor neue Brandwände. Ausserdem wurde die Trennwand im früheren Saal erneuert (Abb. 5, Phase Braun). Auffällig ist hierbei die Verwendung einer alten Blockwand mit Ausschnitt für eine Türe, die am neuen Standort von Beginn an verschlossen war, sowie je eines renaissanceund eines barockzeitlichen Wandtäfers. Bei den Baumassnahmen kamen also ausschliesslich wiederverwendete Baumaterialien zum Einsatz. Dies wirft ein untrügliches Licht auf die schwierigen sozialen und wirtschaftlichen Verhältnisse im Berner Oberland während des 19. Jahrhunderts. In der ersten Hälfte des 20. Jahrhunderts war der Hausteil nochmals tiefgreifend umgebaut worden, um gartenseitig im Erdgeschoss eine bis vor Kurzem betriebene Bildhauerwerkstatt einzurichten. Die Decke wurde angehoben, der Raum bekam grössere Fenster und die Wände wurden mit einer neuen Holztäfelung ausgestattet.
