Brienzwiler, Hutmättliweg 14

Ein frühneuzeitlicher Blockbau an der alten Brünigstrasse

VOLKER HERRMANN UND ROGER LÜSCHER

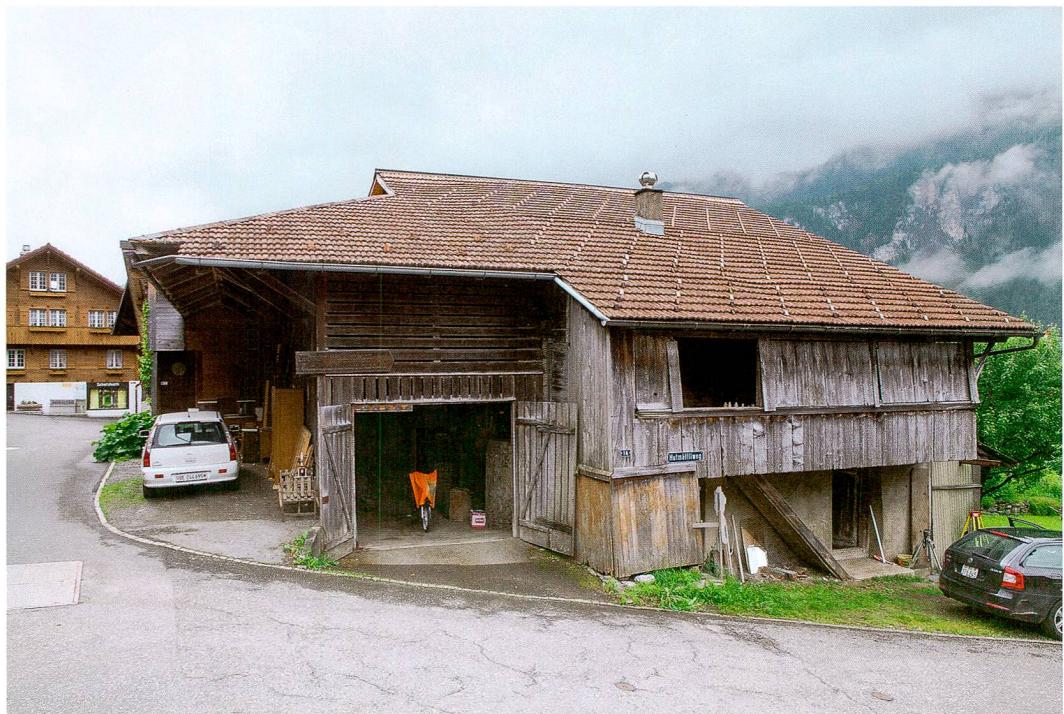
Abb. 1: Brienzwiler, Hutmättliweg 14. Links moderner Garageneinbau, rechts Laube, darunter Kellerzugang, darüber Eingang zum hoch gelegenen Erdgeschoss. Blick nach Südosten.

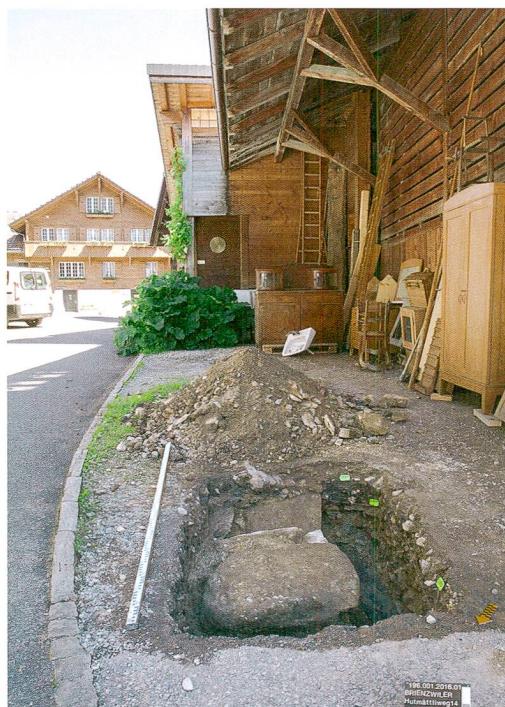
Abb. 2: Brienzwiler, Hutmättliweg 14. Freigelegtes Eckfundament der ehemaligen Giebelseite an der Dorfstrasse. Blick nach Südosten.

weitgehend intakte Bild. Im Mündungsbereich des Hutmättliwegs springt es mit seiner Fassade deutlich von der Strassenflucht zurück. In der Zeit zwischen 1950 und 1970 war diese Eckpartie abgebrochen und durch einen zurückgesetzten Garageneinbau ersetzt worden. Das Fundament der alten Giebelwand wurde nahe des Bordsteins der Strasse freigelegt (Abb. 2). Auf Grundlage der Untersuchungsergebnisse soll der folgenreiche Eingriff in das Ortsbild korrigiert werden. Der südöstlich angrenzende Hausteil war bereits in den 1980er-Jahren ohne Dokumentation und Bauuntersuchung umgebaut worden. Seitdem beeinträchtigen dort moderne Veränderungen der historischen Anbauten auf der Gartenseite und Anpassungen am Dach an der Dorfstrasse das ursprüngliche Erscheinungsbild (Abb. 3).

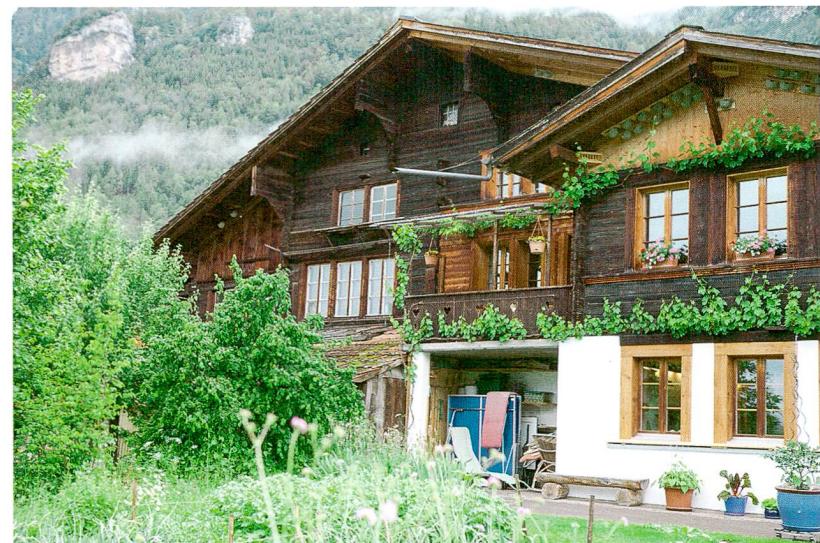
Abb. 3: Brienzwiler, Hutmättliweg 14. Gartenseite der Liegenschaft, links untersuchter Hausteil, rechts jüngere Anbauten zu benachbartem Hausteil. Blick nach Norden.

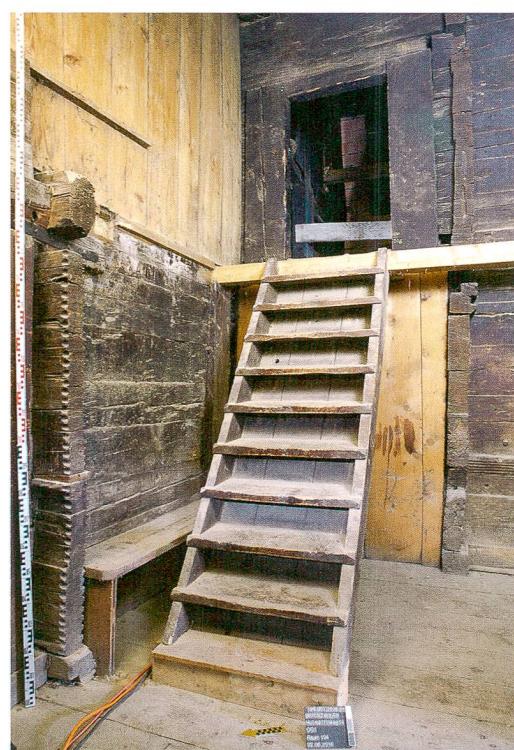
Abb. 6: Brienzwiler, Hutmättliweg 14. Eingangsbereich nach Erweiterung in Phase Hellblau, links Aussenseite der ersten Erweiterung in Phase Hellgrün, oben Eingang zum Korridor im Gadengeschoss. Blick nach Osten.

Erst nachträglich wurde das noch immer ungeteilte Gebäude bis zur heutigen Dorfstrasse hin vergrössert (Phase Hellgrün). Im Laufe des 18. Jahrhunderts folgte eine zweite Erweiterung an der nordwestlichen Ecke (Phase Hellblau). Entstanden sind in beiden Phasen eine zusätzliche Kammer, eine neue Laube und ein Eingangsbereich, über den die Korridore im Erd- und im Gadengeschoss zu erreichen sind (Abb. 6). Diese Massnahme stand vermutlich mit der ersten Teilung des Gebäudes unter dem First in Zusammenhang. Anzunehmen ist zeitgleich die Erweiterung des nicht untersuchten Hausteils ebenfalls mit neuen Kammern und einer Laube zur Erschliessung der Geschosse. Von der einfachen Trennwand in der Mitte der ehemals saalförmigen Stube und in der Rauchküche
