Lützelflüh, Moosmatt 727a

Ein Haus aus mehreren alten Hausteilen – ein unterschätztes Phänomen

PIERRE EICHENBERGER, KATHARINA KÖNIG UND VOLKER HERRMANN

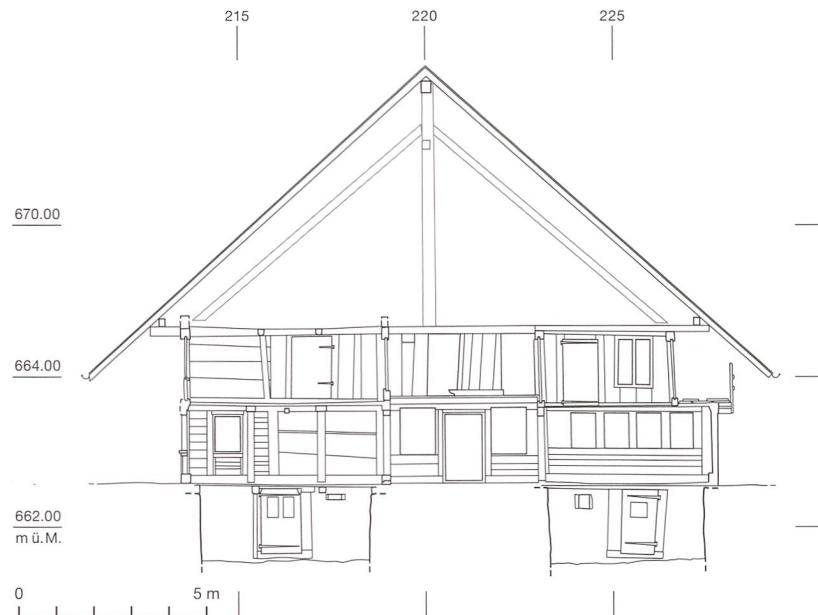
Abb. 2: Lützelflüh, Moosmatt 727a. Querschnitt. Im Schnitt ist deutlich zu sehen, dass Gaden- und Dachgeschoß schmäler sind als das Erd- und Kellergeschoß. Blick nach Südwesten. M. 1:200.

Konstruktive Ausführung und gestalterische Details halten hingegen einige Überraschungen bereit. So weist der Bau in den geschoßübergreifenden Konstruktionen ungewöhnliche Nähte und Zäsuren auf. Keller- und Stubengeschoß bilden offenbar eine Einheit, während das Gadengeschoß davon abweicht und deutlich schmäler ist (Abb. 2).

Das Dachwerk ist in seinen Dimensionen wiederum auf das Gadengeschoß abgestimmt. Daraus resultiert ein schwerwiegender statischer Fehler. So wird die nordwestseitige Dachlast auf eine Wand abgeleitet, die im Stubengeschoß darunter auf kein Pendant trifft. Die Last liegt damit direkt auf der Stubendecke. Dieser Umstand wurde vor dem Rückbau der jüngeren Verkleidungen noch dahingehend gedeutet, dass ein älterer Kernbau bestehen könnte, der nachträglich durch den Einbau der grösseren Stuben nach Nordwesten erweitert wurde. Die beiden identisch gebauten Kellerräume liegen jedoch passgenau unter dem Stubengeschoß, was gegen eine nachträgliche Erweiterung der Stube spricht. Zudem ist das Holzgerüst an konstruktiv heiklen Stellen aus mehreren Hölzern zusammengesetzt, was auf eine nachträgliche Anpassung wiederverwendeter Bauteile hindeutet (Abb. 3).

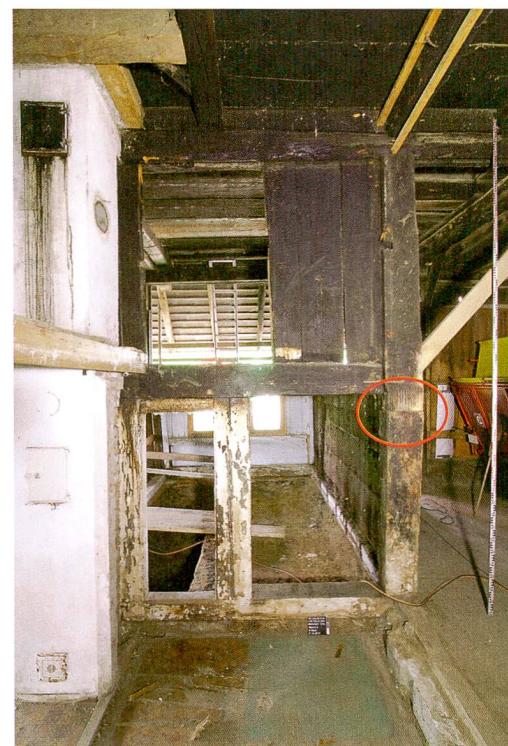
Abb. 3: Lützelflüh, Moosmatt 727a. Die zweigeschossigen Eckstände wurden aus jeweils zwei Hölzern errichtet. Diese aufeinandergestellten Ständer sind nicht kraftschlüssig und zeigen daher einen deutlichen Verzug. Blick nach Nordosten.

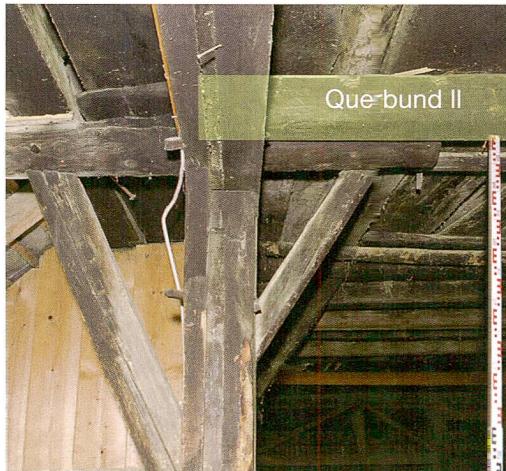
Abb. 4: Lützelflüh, Moosmatt 727a. Der Eckständer des kleinen, nordwestlichen Gadens wird zwar vom Rähmbalken überkämmt, doch ist der Querbund II zu kurz und liegt nicht in der Wandflucht, um die Flugpfette zu stützen. Dem Rähm wurde daher ein kurzes Holz mit Kopfstreben aufgekämmt, das diese Funktion übernimmt: eine äusserst ungewöhnliche Konstruktion. Blick nach Nordosten.

wie üblich kraftschlüssig auf Tragwände übertragen und bis auf die Erde abgeleitet wird. Vielfach sind die tragenden Wände um einige Zentimeter verschoben. In einigen Fällen wurden extra Hölzer eingebaut, um die konstruktiven Mängel zu beheben (Abb. 4). Sogar das Dachwerk war einst anders zusammengesetzt, wie leere Zapflöcher im First und Blattsassen im Unterfirst belegen.
