Port, Bellevue

Die Badeanlage einer römischen Villa

SÉBASTIEN DÉNERVAUD UND CHRISTIANE KISSLING

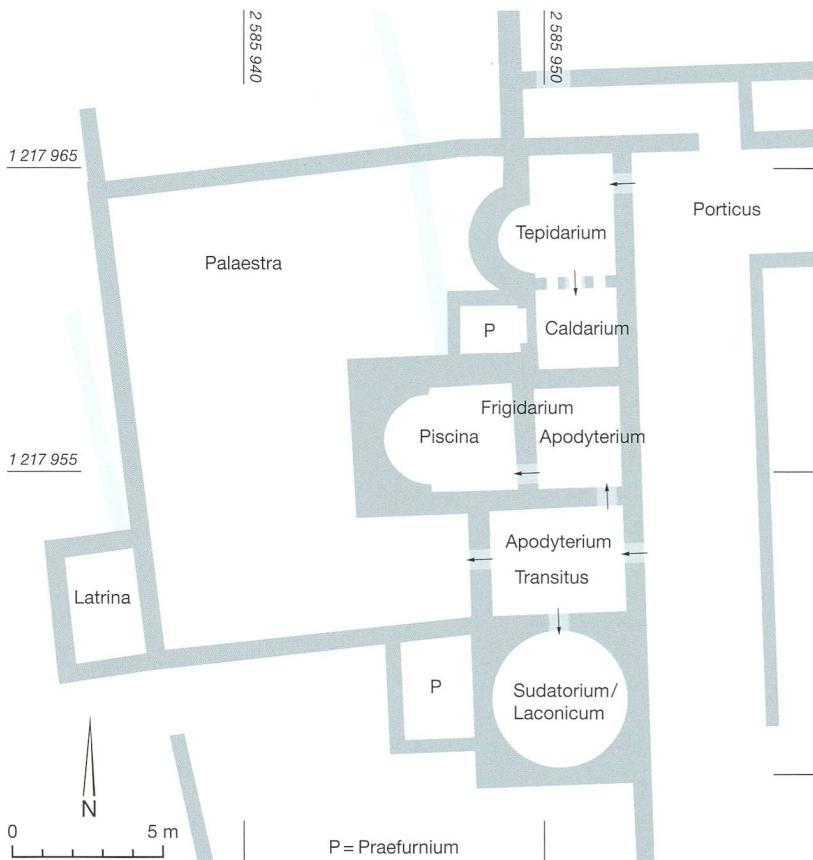
Abb. 2: Port, Bellevue.
Grundriss der Badeanlage. M. 1:250.

20 × 20 m konnten die Grundrisse eines Badekomplexes mit Schwitzraum (*sudatorium*), Warm- und Kaltwasserbad (*caldarium* und *frigidarium*) sowie einem Hinterhof (*palaestra*) mit Latrine erfasst werden (Abb. 2). Die Badeanlage konnte in ihrer Gesamtheit erfasst werden. Wir behandeln nun die einzelnen Räume nach ihrer Funktion von Süden nach Norden.

Der Raum zwischen dem *sudatorium* und dem *frigidarium* (Abb. 2) diente einerseits als Umkleideraum und musste andererseits eine Funktion als *transitus* zwischen den Räumen sowie nach aussen erfüllt haben. Ein direkter Eingang vom östlich gelegenen Säulengang (*porticus*) ins

Zwischen der Umfassungsmauer und der Badeanlage konnte ein Hof abgegrenzt werden (Abb. 2). Zwei Mauern, die rechtwinklig an die im Westen gelegene Umfassungsmauer stiessen,

Das einzige Gebäude, das ausserhalb der Umfassungsmauer stand, ist als Latrine identifiziert (s. Archäologie Bern 2016; Abb. 2 und 8). Ein Kiesweg führte vom *apodyterium* zur Latrine. Sanitäre Anlagen in unmittelbarer Nähe der Badeanlage waren üblich.

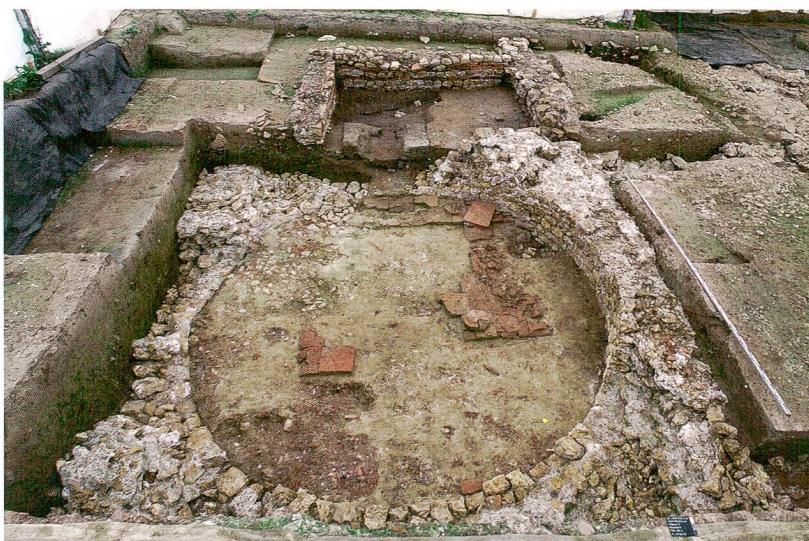
Abb. 3: Port, Bellevue.
Sudatorium/laconicum im Vordergrund mit praefurnium im Hintergrund.
Blick nach Westen.

runden Hypokaustpfählen (*pilae*) waren noch zwei Basen *in situ* erhalten (Abb. 3).

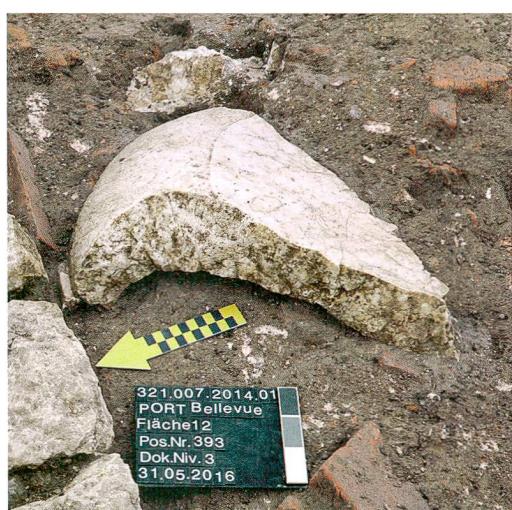
Abb. 5: Port, Bellevue. Das freigelegte Bruchstück des *labrum* aus einer Schuttschicht. Blick nach Osten.

Der kreisrunde Innengrundriss lässt auf eine spezielle Form des Dampfbades, ein *laconicum*, vom lateinischen *lacedaemonius* (Spartaner) schliessen. Es wurde so genannt, weil es die einzige bei den Spartanern akzeptierte Form eines warmen Bades war. Der runde Raum war mit grösster Wahrscheinlichkeit von einer Kuppel mit Rundfenster (*oculus*) überdeckt (Abb. 4 und 8), und in seiner Mitte befand sich ein flaches Becken mit Wasser (*labrum*), womit sich die Badenden besprengten. Ein Fragment des *labrums* wurde im Abbruchschutt gefunden (Abb. 5).

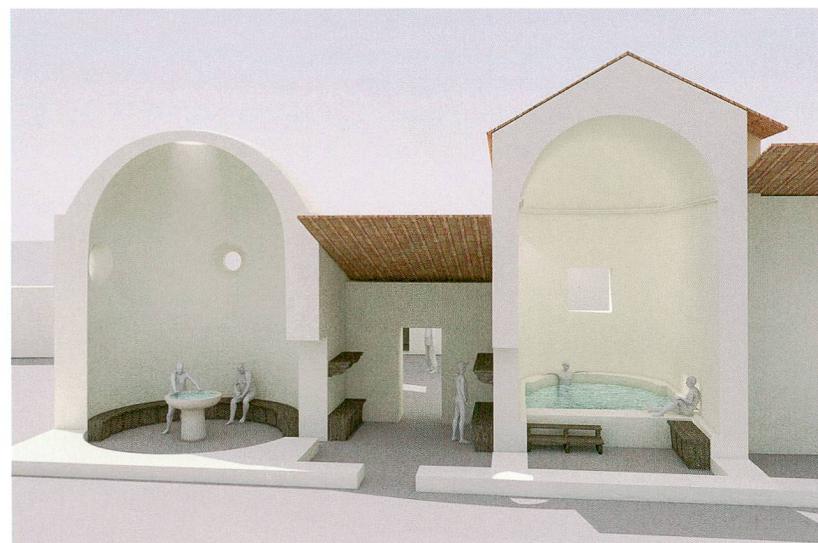
Abb. 4: Port, Bellevue. Rekonstruktion der Innenansicht. Blick nach Westen.

Der Vorraum war einer der wenigen Räume, in denen noch ein Boden erhalten war. Ein kiesiger weisser Mörtel überdeckte eine Rollierung aus Bollensteinen, wobei weder die Rollierung noch der Mörtel die Nord- und Westmauer im Raum berührten. Man kann daraus schliessen, dass an diesen Stellen feste Holzkonstruktionen verbaut waren. Eine Bank- oder garderobenähnliche Konstruktion ist an der Nordwand des Raumes anzunehmen, im Westen wäre eine Holztreppe sinnvoll, um in die *piscina* zu steigen (Abb. 4).

Im Abbruchschutt der *piscina* lagen mehrfarbige Wandmalereifragmente aus verschiedenen Wandhöhen. Dank den ersten Beobachtungen (konkave Fragmente mit «leichter» Magerung) können wir schon jetzt ein Gewölbe als Decke vermuten (Abb. 4 und 8).

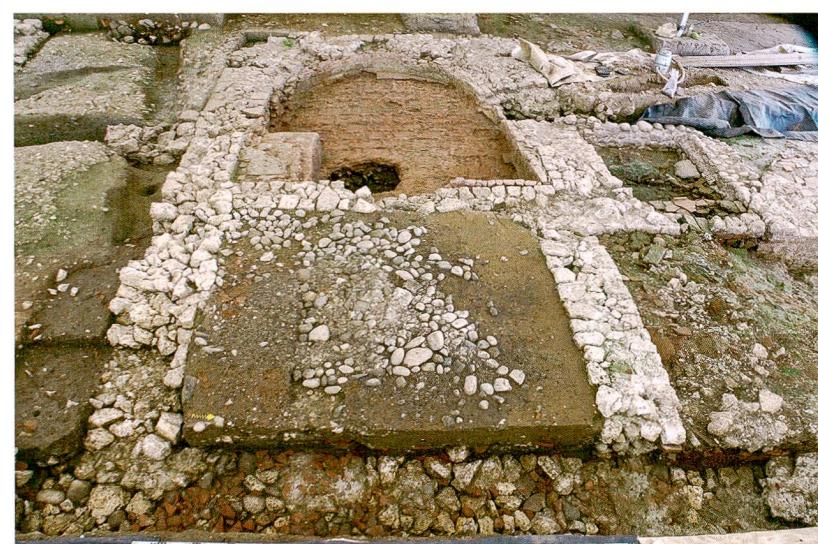
Abb. 6: Port, Bellevue. *Frigidarium*: der Umkleideraum mit erhaltener Bodenrollierung im Vordergrund und das Wasserbecken im Hintergrund. Blick nach Westen.

Das *frigidarium* bestand aus einem Vorraum, der als kleiner Umkleideraum (*apodyterium*) gedient hat, von dem man in eine *piscina*, ein 3 × 5 m grosses Becken mit einer Apsis im Westen, steigen konnte (Abb. 6).

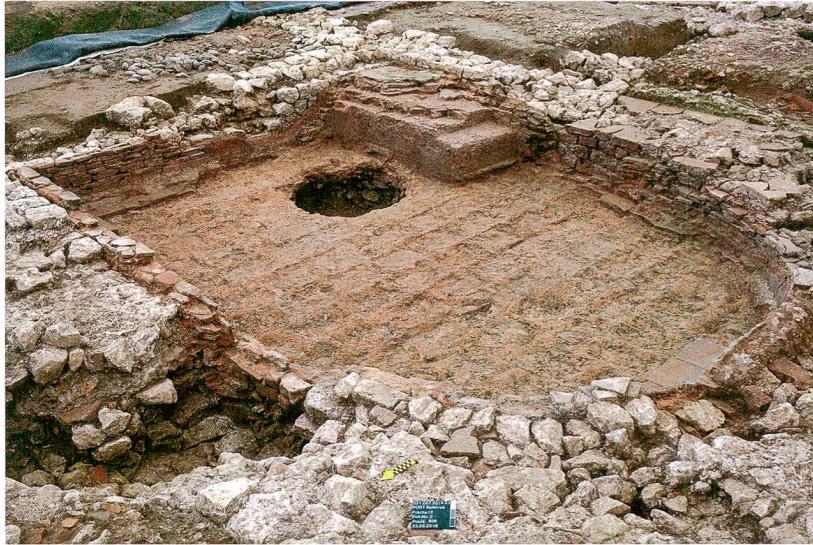
Abb. 7: Port, Bellevue. Die *piscina* mit abgestuftem Sockel zum Einstieg. Neben dem Sockel ist das Steinraubloch von der Plünderungsaktivität gut zu erkennen. Im Vordergrund links sieht man die runde Aussparung in der Mauer, durch die das Wasser des Beckens abfloss. Blick nach Südosten.

Die *piscina* lag auf einer starken Kalkbruchsteinrollierung. Auf dem Beckenboden waren über mehreren Lagen mit wasserdichtem Ziegelbruchmörtel gebrannte Tonplatten verlegt. Entlang der Beckenwand zog ein schmales, aus Ziegelfragmenten konstruiertes Mäuerchen hoch. Dieses war ebenfalls mit wasserdichtem Ziegelbruchmörtel verputzt. An der Südostecke erlaubte ein abgestufter Sockel gleicher Bauweise einen bequemen Einstieg ins Bad (Abb. 7). In der Mitte der Nordmauer war auf der Höhe des Beckenbodens ein Durchlass erkennbar. Er er-

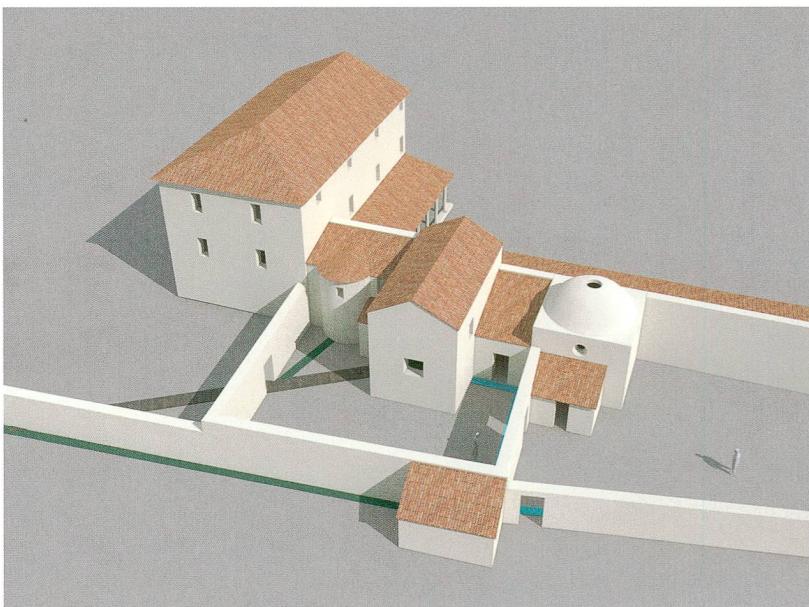
Abb. 8: Port, Bellevue. Rekonstruktion der Außenansicht. Blick nach Nordosten.

grenzten den Hinterhof ab (Abb. 8). Die südlische Hofmauer war etwas besser erhalten als die nördliche. Im Hof lag ein Kiesplatz, der als *palaestra* gedient haben könnte, ein Areal, in dem man sich zwischen den Badeabläufen die Beine an der frischen Luft vertreten konnte. Der Fund einer Mörtelmischgrube innerhalb dieser Umfriedung, die Lage des nördlichen *praefurniums* sowie der Verlauf der Entwässerungsgräben deuten darauf hin, dass dieser Bereich auch als «Servicebereich» zum Unterhalt des Gesamtbetriebs verwendet wurde.

Vor dem Bau der Anlage wurde die Terrasse mit tiefen Drainagegräben trockengelegt. Von der Wasserzufluss des Bades fehlt bislang jede Spur, daher vermuten wir, dass eine überirdische Wasserleitung existiert haben muss. Weitere Gräben unterschieden sich in ihrer Bauweise deutlich von den Drainagegräben und dienten der Entleerung des Kaltwasser- sowie des Warmwasserbeckens (Abb. 7 und 10). So wohl die Drainage- als auch die Entleerungsgräben liefen ausserhalb des Gebäudes hangabwärts nach Norden aus, wo das Wasser natürlich versickern konnte (Abb. 8).

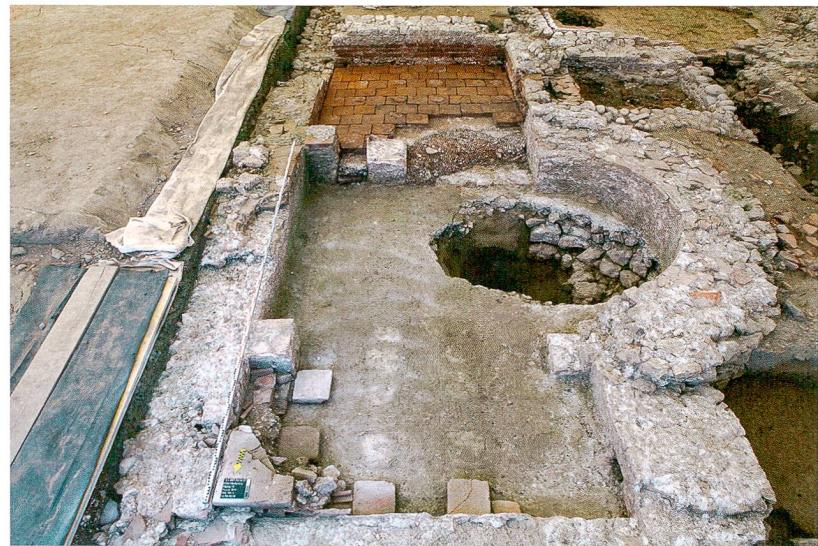
Abb. 9: Port, Bellevue. Rechteckiger Raum mit Apsis (*tepidarium*). Im Vordergrund liegen einige *pilae* noch auf dem Mörtelboden, in der Apsis ist ein Steinraubloch zu sehen. Im Hintergrund (*caldarium*) liegt hinter Tuffpfeilern ein Plattenboden. Blick nach Süden.

Der nördlichste Raum mit Hypokaust hatte einen rechteckigen Grundriss mit einer Apsis im Westen (Abb. 9). Besonders zu erwähnen ist der Südteil, er war durch eine Reihe von vier aus Tuff- und Kalksteinen gemauerten Pfeilern abgetrennt, wovon zwei noch aufgehend erhalten waren. Direkt westlich daran war ein *praefurnium* angebaut. Von den Pfeilern aus zog ein Entwässerungskanal in nordwestliche Richtung unter der Apsis durch (Abb. 10), dann weiter hangabwärts, wo er an das Entwässerungssystem der *piscina* anschloss. Auf einer einlagigen Kalksteinrollierung lag im Nordteil ein weissgrauer Gussmörtelboden. Darauf lagen einzelne

quadratische *pilae* noch *in situ* und die Abdrücke der anderen waren noch gut zu erkennen (Abb. 9). An der Nordostecke, ausserhalb des Raums im *porticus*, lag ein Mörtelboden, der vermutlich als Schwelle den Eingang zu diesem Raum markierte.

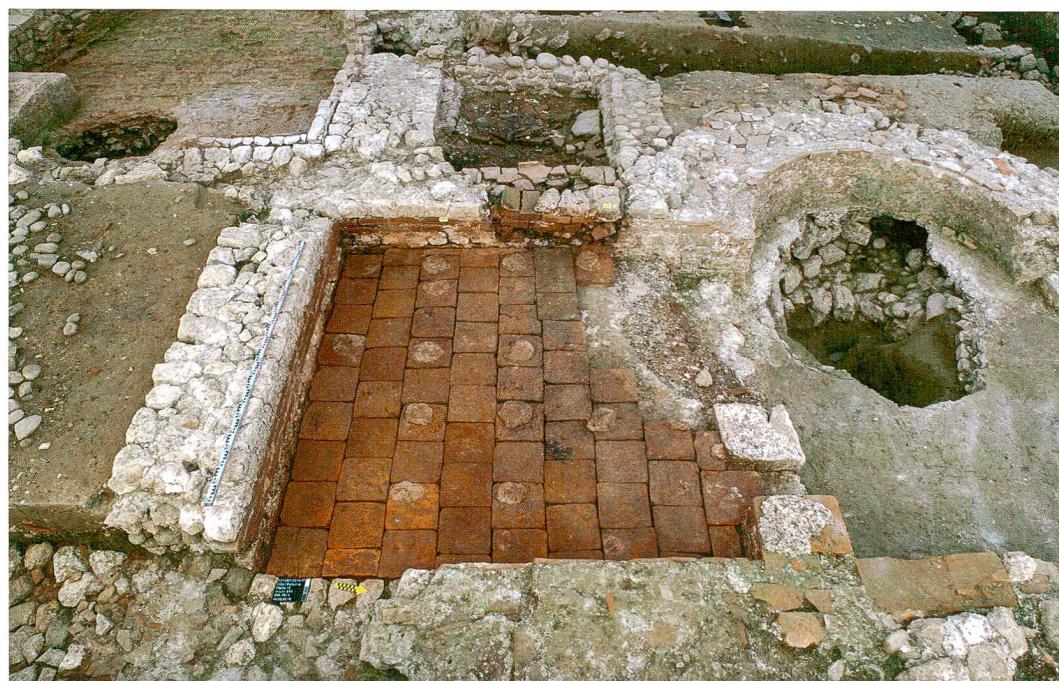
Abb. 10: Port, Bellevue. Detail des Plattenbodens im *caldarium* mit den Pfeilerabdrücken. Im Hintergrund das *praefurnium* und rechts beim Steinraubloch der Ausbruch unter der Apsis mit dem Entwässerungskanal. Blick nach Westen.

Nachdem das Gebäude verlassen worden war, zerfiel es mit der Zeit und wurde zu einer Ruine. Fest steht, dass die Gebäudereste seit ihrer Aufgabe bis heute fast vollständig ausgeplündert wurden. So wurde nicht nur das aufgehende Mauerwerk abgetragen. Gewisse Fundamente wurden bis auf ihre untersten Lagen ausgeräumt und diverse Böden, die mit gebrannten Tonplatten ausgelegt waren, komplett entfernt. Zudem zeugen tiefe Löcher, die durch die Böden hindurch gegraben wurden, von Sondierungen, welche die «Steinplünderer» vorgenommen haben, weil sie wiederverwendbares Baumaterial suchten (Abb. 6, 7, 9 und 10).
