Zeitschrift: Archäologie Bern : Jahrbuch des Archäologischen Dienstes des Kantons Bern = Archéologie bernoise : annuaire du Service archéologique du canton de Berne

Adelboden, Hirzbodenportstrasse 10

Ein kleines Bauernhaus verschwindet

MARCO AMSTUTZ UND KATHARINA KÖNIG

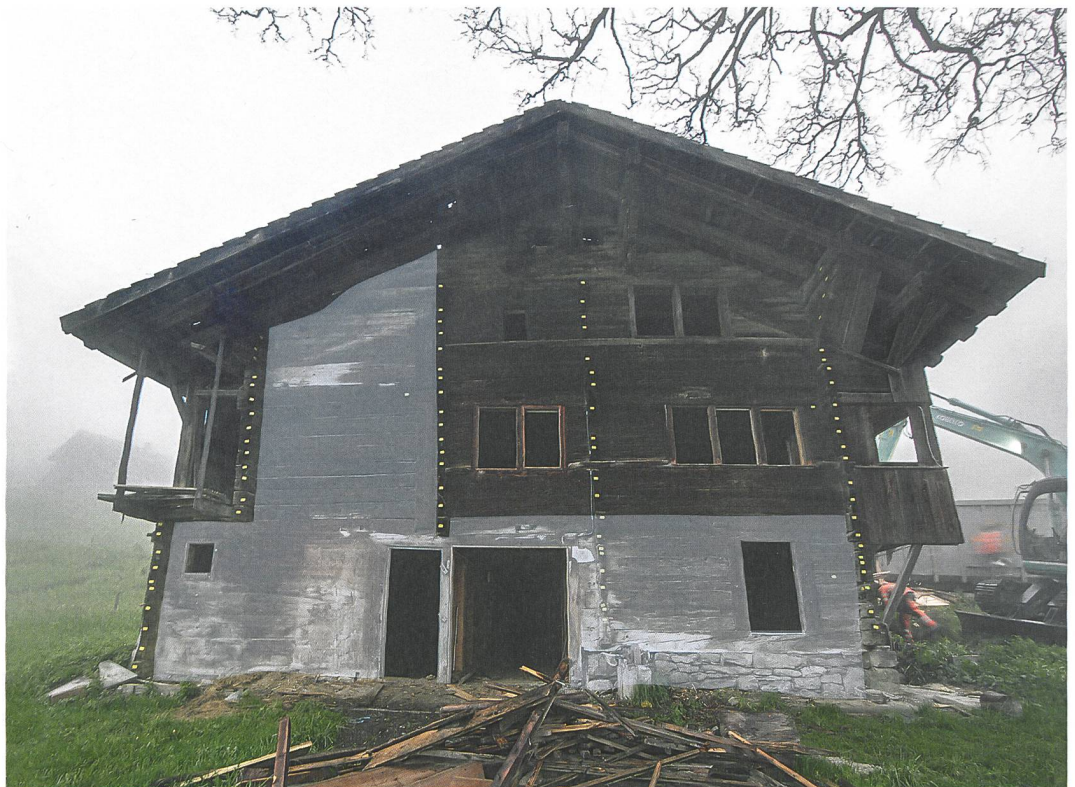
Abb. 1: Adelboden, Hirzbodenportstrasse 10. Südwestansicht des Bauernhauses kurz vor dem Abbruch. Hellgrau eingefärbt wurde der Ökonomieteil, der sich hauptsächlich auf die nordwestliche Hausseite konzentrierte, aber auch ein Halbgeschoss zwischen Keller und Stube umfasste. Mit den gelben, auf dem Foto gut sichtbaren Punkten an den Gewältvorstössen wurden die Holzproben für die Dendroanalysen markiert. Blick nach Nordosten.

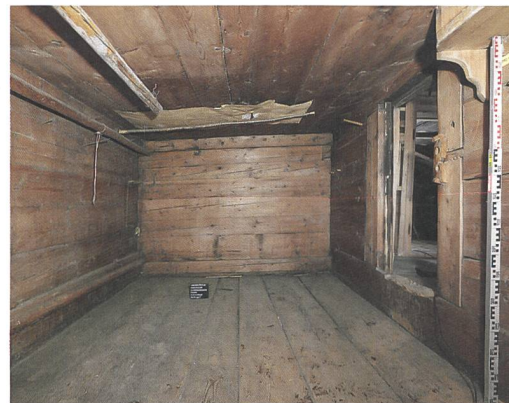
Abb. 6 (rechts): Adelboden, Hirzbodenportstrasse 10. Das kleinere der beiden Gadenzimmer war vom grösseren her zu erreichen. Der schlichte Raum hatte nur ein Fenster nach Südwesten und die Raumhöhe betrug lediglich 1,65 m. Blick nach Nordosten.

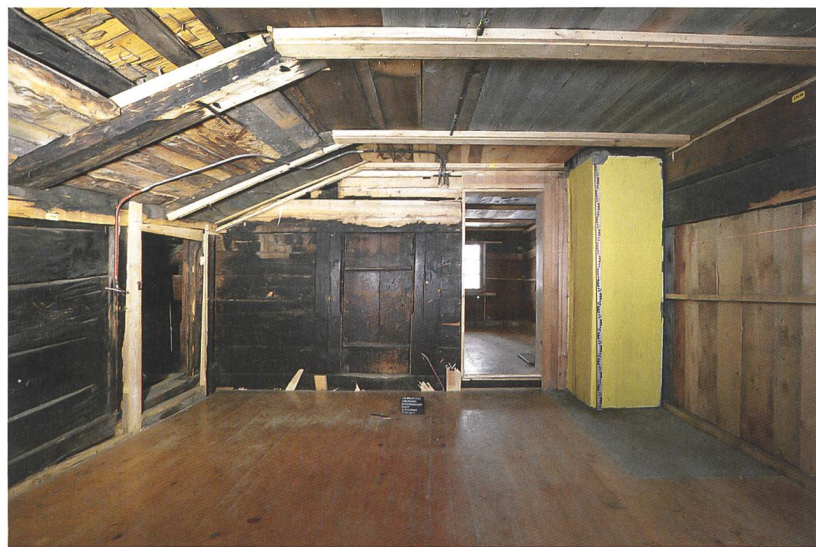
Abb. 5: Adelboden, Hirzbodenportstrasse 10. Im oberen Teil der ehemals offenen Rauchküche wurde die alte Gadentür später verschlossen und durch eine grössere Türe ersetzt. Der Zugang war vor dem Einbau eines Zwischenbodens über eine Leiter erreichbar. Am linken Bildrand zeigt sich eine weitere Öffnung, die in den Kniestockbereich über der Laube führt. Blick nach Südwesten.

Das Gadengeschoss (Abb. 4) umfasste zwei südwestseitige Räume direkt über der Wohn- und der Nebenstube. Zu erreichen waren die Gaden über die offene Rauchküche. Von dem alten Aufstieg blieben keine Spuren erhalten. Nach dem Abbau der jüngeren Vertäfelung konnte die ursprüngliche Türöffnung zu den Gaden mitsamt den Türstielen und dem Türblatt dokumentiert werden (Abb. 5). Der kleinere der beiden Gaden konnte, analog dem Stubengeschoß, nur über den grösseren durch eine Türe in der Binnenwand erreicht werden (Abb. 6). Die Gaden wurden durch kleine Fenster in der Südwestfassade belichtet und waren nur 1,65 m bis 1,7 m hoch.
