Adelboden, Hirzbodenportstrasse 10

Ein kleines Bauernhaus verschwindet

MARCO AMSTUTZ UND KATHARINA KÖNIG

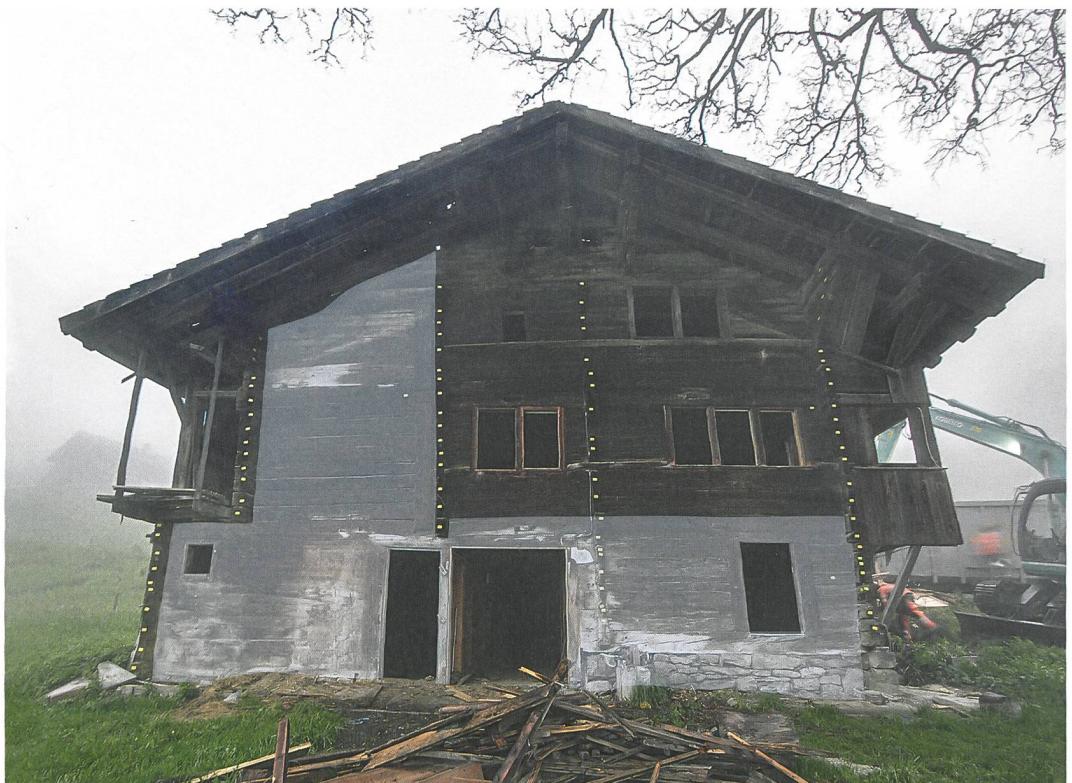
Abb. 1: Adelboden,
Hirzbodenportstrasse 10.
Südwestansicht des
Bauernhauses kurz vor
dem Abbruch. Hellgrau
eingefärbt wurde der
Ökonomieteil, der sich
hauptsächlich auf die
nordwestliche Hauseite
konzentrierte, aber auch
ein Halbgeschoss zwi-
schen Keller und Stube
umfasste. Mit den gelben,
auf dem Foto gut sicht-
baren Punkten an den
Gewältvorstößen wurden
die Holzproben für die
Dendroanalysen markiert.
Blick nach Nordosten.

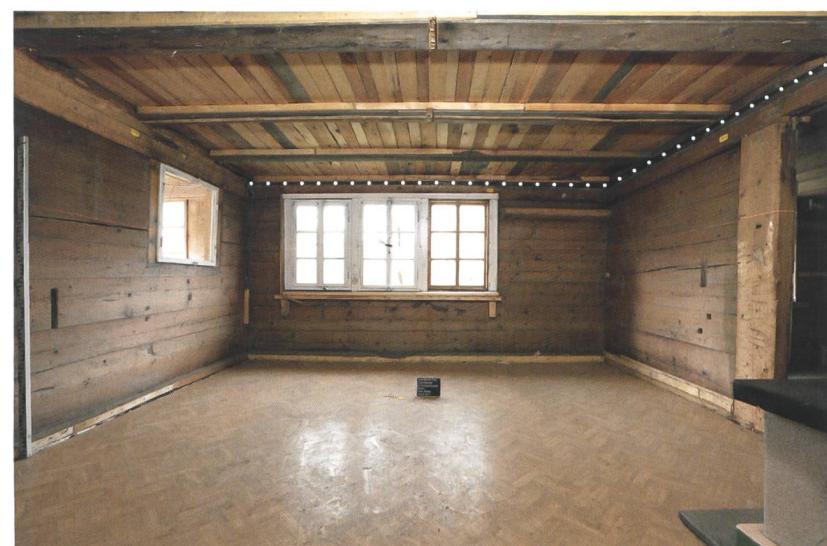
Abb. 3: Adelboden, Hirzbodenportstrasse 10. Blick in die Wohnstube. Die Wände waren bis zur modernen Vertäfelung immer auf Sicht. Die ursprüngliche Deckenhöhe ist am genuteten Deckenrahmbalken noch ablesbar (weisse Punkte). Blick nach Südwesten.

teres Fenster in der Südostfassade belegen. Alle Fenster sind vergrössert worden. Die kleineren Fenster der Bauzeit dürften vermutlich mit Butzenscheiben ausgestattet gewesen sein. Beheizt wurde die Wohnstube früher über einen einfachen Kachel- oder Trittofen, der letzte erhaltene Trittofen war jünger. Dessen Lage in der Nordostecke beim küchenseitigen Schürloch ist wohl bauzeitlich. Die Decke in der Wohnstube wurde in den 1980er-Jahren ersetzt und um 20 cm angehoben (Abb. 3). Die ursprüngliche Raumhöhe entsprach wohl vorher jener in der Nebenstube und betrug demnach 1,85 m.

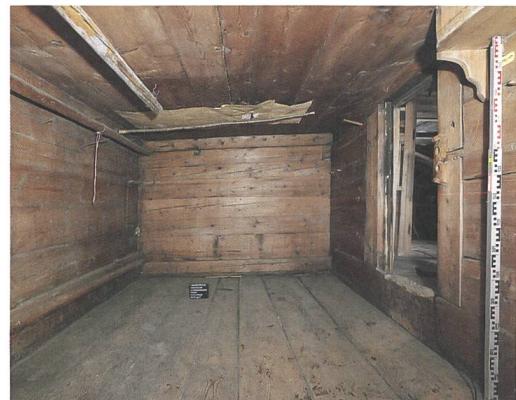
Abb. 5: Adelboden, Hirzbodenportstrasse 10. Im oberen Teil der ehemals offenen Rauchküche wurde die alte Gadentür später verschlossen und durch eine grössere Tür ersetzt. Der Zugang war vor dem Einbau eines Zwischenbodens über eine Leiter erreichbar. Am linken Bildrand zeigt sich eine weitere Öffnung, die in den Kniestockbereich über der Laube führt. Blick nach Südwesten.

Das Gadengeschoß (Abb. 4) umfasste zwei südwestseitige Räume direkt über der Wohn- und der Nebenstube. Zu erreichen waren die Gaden über die offene Rauchküche. Von dem alten Aufstieg blieben keine Spuren erhalten. Nach dem Abbau der jüngeren Vertäfelung konnte die ursprüngliche Türöffnung zu den Gaden mitsamt den Türstielen und dem Türblatt dokumentiert werden (Abb. 5). Der kleinere der beiden Gaden konnte, analog dem Stubengeschoß, nur über den grösseren durch eine Tür in der Binnenwand erreicht werden (Abb. 6). Die Gaden wurden durch kleine Fenster in der Südwestfassade belichtet und waren nur 1,65 m bis 1,7 m hoch.

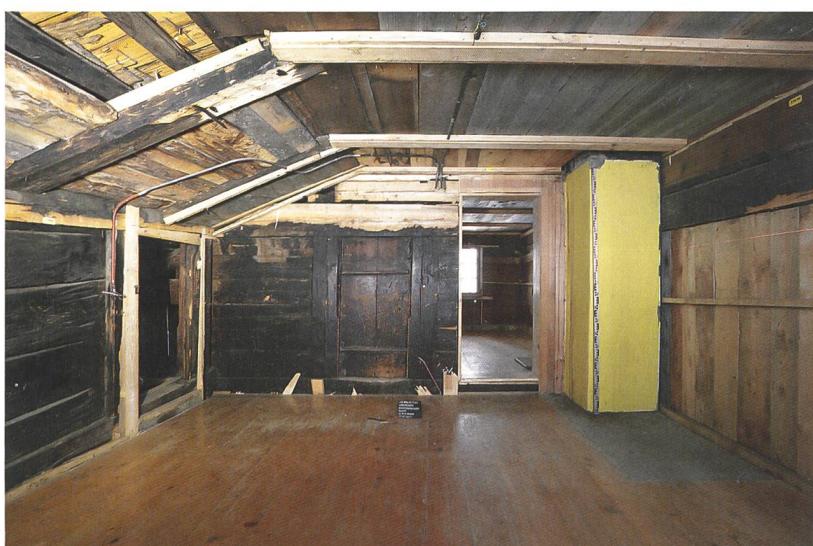
Abb. 6 (rechts): Adelboden, Hirzbodenportstrasse 10. Das kleinere der beiden Gadenzimmer war vom grösseren her zu erreichen. Der schlichte Raum hatte nur ein Fenster nach Südwesten und die Raumhöhe betrug lediglich 1,65 m. Blick nach Nordosten.
