Artikel: Adelboden, Hirzbodenportstrasse 10 : ein kleines Bauernhaus

Adelboden, Hirzbodenportstrasse 10

Ein kleines Bauernhaus verschwindet

MARCO AMSTUTZ UND KATHARINA KÖNIG

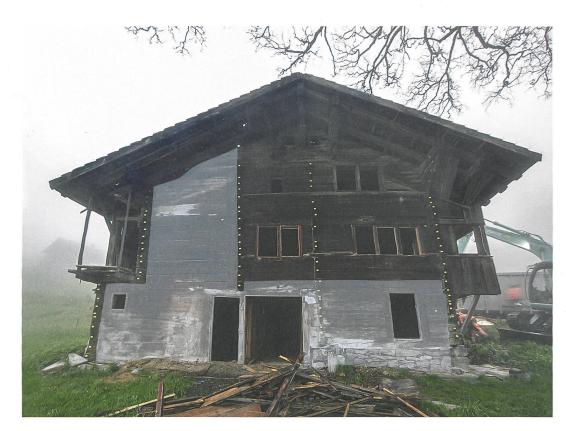
Abb. 1: Adelboden, Hirzbodenportstrasse 10. Südwestansicht des Bauernhauses kurz vor dem Abbruch. Hellgrau eingefärbt wurde der Ökonomieteil, der sich hauptsächlich auf die nordwestliche Hausseite konzentrierte, aber auch ein Halbgeschoss zwischen Keller und Stube umfasste. Mit den gelben, auf dem Foto gut sichtbaren Punkten an den Gewättvorstössen wurden die Holzproben für die Dendroanalysen markiert. Blick nach Nordosten.

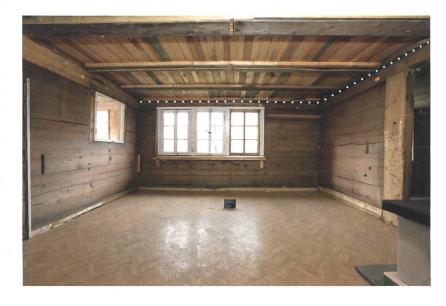
Abb. 3: Adelboden. Hirzbodenportstrasse 10. Blick in die Wohnstube. Die Wände waren bis zur modernen Vertäfelung immer auf Sicht. Die ursprüngliche Deckenhöhe ist am genuteten Deckenrähmbalken noch ablesbar (weisse Punkte). Blick nach Südwesten.

teres Fenster in der Südostfassade belegen. Alle Fenster sind vergrössert worden. Die kleineren Fenster der Bauzeit dürften vermutlich mit Butzenscheiben ausgestattet gewesen sein. Beheizt wurde die Wohnstube früher über einen einfachen Kachel- oder Trittofen, der letzte erhaltene Trittofen war jünger. Dessen Lage in der Nordecke beim küchenseitigen Schürloch ist wohl bauzeitlich. Die Decke in der Wohnstube wurde in den 1980er-Jahren ersetzt und um 20 cm angehoben (Abb. 3). Die ursprüngliche Raumhöhe entsprach wohl vorher jener in der Nebenstube und betrug demnach 1,85 m.

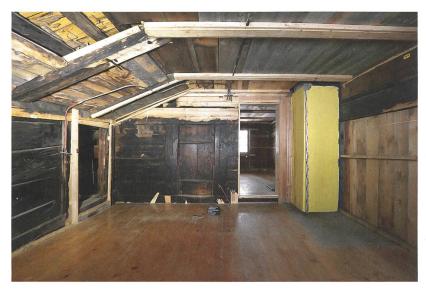
Abb. 6 (rechts): Adelboden, Hirzbodenportstrasse 10. Das kleinere der beiden Gadenzimmer war vom grösseren her zu erreichen. Der schlichte Raum hatte nur ein Fenster nach Südwesten und die Raumhöhe betrug lediglich 1,65 m. Blick nach Nordosten.

Das Gadengeschoss (Abb. 4) umfasste zwei südwestseitige Räume direkt über der Wohnund der Nebenstube. Zu erreichen waren die Gaden über die offene Rauchküche. Von dem alten Aufstieg blieben keine Spuren erhalten. Nach dem Abbau der jüngeren Vertäfelung konnte die ursprüngliche Türöffnung zu den Gaden mitsamt den Türstielen und dem Türblatt dokumentiert werden (Abb. 5). Der kleinere der beiden Gaden konnte, analog dem Stubengeschoss, nur über den grösseren durch eine Türe in der Binnenwand erreicht werden (Abb. 6). Die Gaden wurden durch kleine Fenster in der Südwestfassade belichtet und waren nur 1,65 m bis 1,7 m hoch.

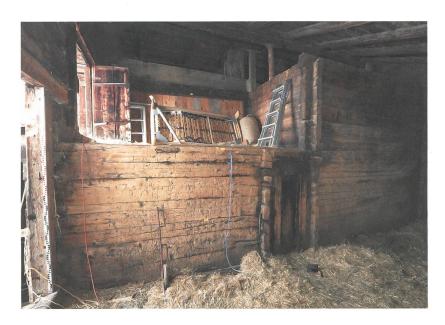
Abb. 7: Adelboden, Hirzbodenportstrasse 10. Blick in den Ökonomiebereich. Gut erkennbar ist die geschlossene Wohnkiste (rechts) sowie der der Ökonomie zugeschlagene Raum oberhalb der Küchenkammer. In der Bildmitte führt die Türe durch den Verbindungsgang zum Wohntrakt. Blick nach Süden.

Es bleibt, einen Blick in den Ökonomieteil auf der Höhe des Stuben-, des Gadengeschosses und des Dachraums zu werfen. Dieser Teil der Ökonomie diente nicht nur als Tenn, sondern auch als Stroh- und Futterlager für die Tiere im Winter (Abb. 7). Die Erweiterung des Hauses nach Nordwesten zeichnete sich im Bereich der Ökonomie vor allem anhand der sekundär verwendeten Bauhölzer ab. Die ursprüngliche Lage der Nordwestfassade liess sich anhand einer Farbveränderung an der Unterseite der Sparren ablesen, die eine exakte Linie bildete und genau in der Flucht der Schwelle der Südwestfassade und den darüberliegenden Geschossriegelbalken endete. Die wiederverwendeten Bauhölzer dürften einst zur ursprünglichen Nordwestwand gehört haben. Die Schwelle und die Pfette der Nordwestwand sowie die Schwelle der Nordostwand im Bereich der oberen Ökonomie stammen aus der Zeit des Stallneubaus. Die Zugänge lagen in der Nordostfassade, von wo aus der Dachraum sowohl ebenerdig als auch auf Höhe des Gadengeschosses bedient werden konnte.

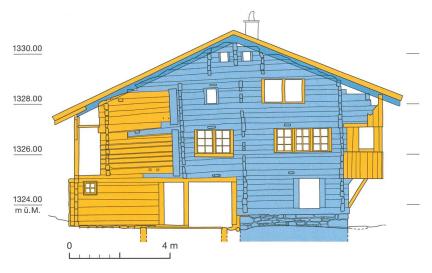
Abb. 8: Adelboden, Hirzbodenportstrasse 10. Ansicht der Südwestfassade. Blau gehalten ist der Kernbau von 1632. In Orange ist die Erweiterung mit sekundärem Bauholz eingezeichnet, welche im Zuge des Stallneubaus im 20. Jahrhundert realisiert wurde. M. 1:150.

Die schön ausgestaltete giebelseitige Südwestfassade richtete sich zum Tal hin aus (Abb. 8). Neben der Nennung des Baujahres «1632» und einer Inschrift zeigte der Wohnteil auch profilierte Fensterbänke, Gewättvorstösse mit Eierfasen und schön geformten Blockkonsolen. Deutlich schmuckloser war die Nordostfassade gehalten, zudem hatten die jüngeren Anbauten eines Holzverschlags und eines Treppenaufstiegs ins Obergeschoss ihr Erscheinungsbild beträchtlich verändert. Die traufseitigen Fassaden entsprachen nicht mehr dem bauzeitlichen Zustand, die nordwestseitige wurde bei der Verbreiterung des Hauses neu ange-
