Zeitschrift: **Archäologie Bern : Jahrbuch des Archäologischen Dienstes des Kantons Bern = Archéologie bernoise : annuaire du Service archéologique du canton de Berne**

Oberried, Untergasse 9

Ein unerwartet altes Haus lüftet einige seiner Geheimnisse

KATHARINA KÖNIG UND PASCAL ZAUGG

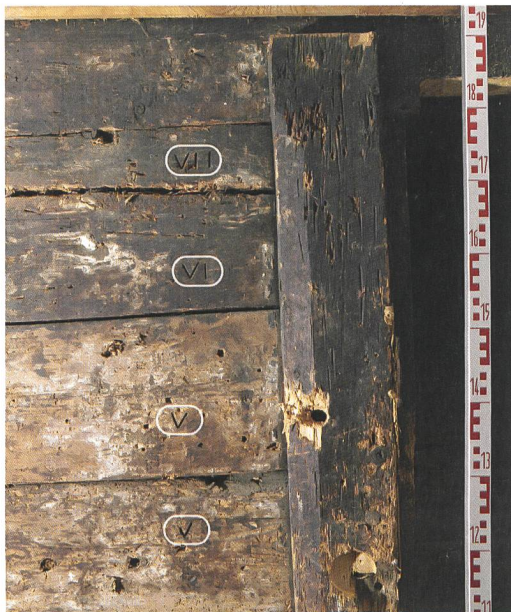
Abb. 7: Oberried, Untergasse 9. Erdgeschoss, Küchenkammer. Weiss umrandet sind hier die Nummerierungszeichen. Sie befinden sich an der Innenseite der Ostwand, nördlich des Türständers. Blick nach Osten.

Im gesamten Haus konnten auf nahezu allen Wänden «Nummerierungszeichen» gefunden werden, die ins patinierte Holz geritzt worden sind (Abb. 7). Anfänglich werteten wir diese Ziffern zusammen mit den sekundär in der Südwand und im Giebfeld eingebauten Bauhölzern als eindeutigen Hinweis auf ein demontiertes und am heutigen Standort neu aufgebautes Haus. Doch war die Mehrheit der Blockverbände derart stimmig und es fehlten Hebelspuren, dass wiederum Zweifel an der Interpretation aufkamen. Die «Nummerierungszeichen» waren zudem nicht geschossübergreifend, sondern pro Geschoss angelegt, wobei sich

auch «Fehler», wie beispielsweise die zweifache Verwendung von «V», fanden (vgl. Abb. 7).
