**Artikel:** Oberried, Untergasse 9 : ein unerwartet altes Haus lüftet einige seiner Geheimnisse

## Oberried, Untergasse 9

Ein unerwartet altes Haus lüftet einige seiner Geheimnisse

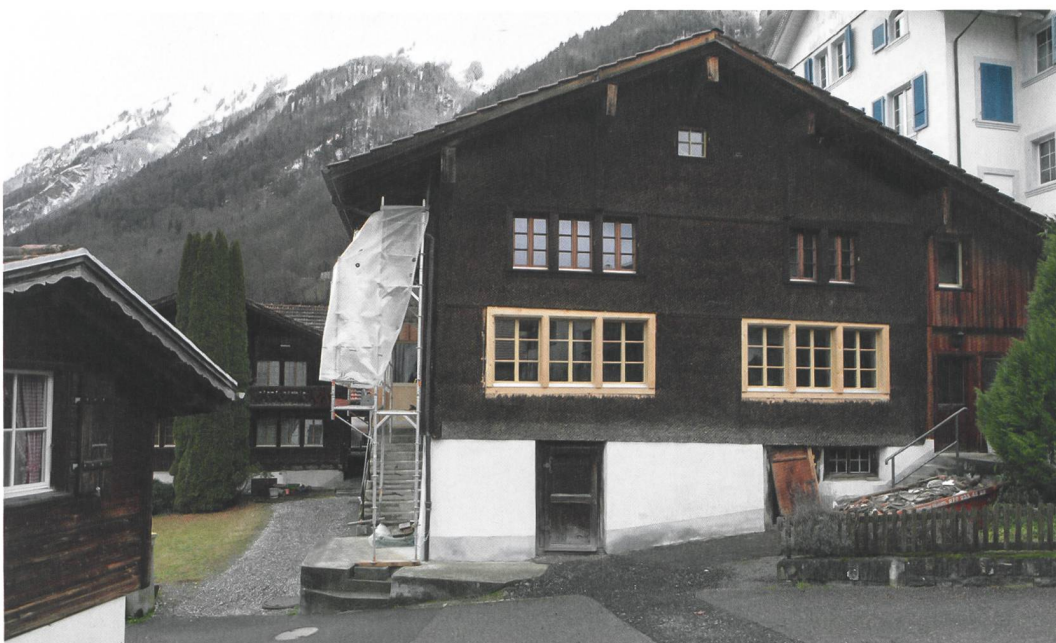
Abb. 1: Oberried, Untergasse 9. Hinter der verschindelten Fassade schlummerte unerkannt ein altes Haus. Blick nach Westen.

Nach dem Kauf des unscheinbaren Hauses an der Untergasse 9 in Oberried beabsichtigte die Bauherrschaft, einige Modernisierungen vorzunehmen, welche die Denkmalpflege des Kantons Bern begleitete (Abb. 1). Bald wurde klar, dass hinter der neueren Schindelverkleidung ein besonderes Haus zu finden war, das eine bauarchäologische Untersuchung und eine dendrochronologische Datierung verdiente. Diese Aufgabe übernahm der Archäologische Dienst des Kantons Bern (ADB) im Frühjahr 2017. Das Haus liegt ein gutes Stück oberhalb des Brienerseeufers, sicher vor jedem Hochwasser nahe der Landstrasse von Interlaken nach Brienz. Wie eine ganze Reihe älterer Häuser im Dorf war sein First hangparallel ausgerichtet, sodass die Giebelfassade nicht auf den See, sondern nach Osten zeigt und damit optimal vor Wind und Wetter geschützt ist. Die Bauweise des Hauses entspricht der regional üblichen: Auf einem Steinsockel steht ein hölzerner Blockbau, der ein Stuben-, ein Gaden- und ein Dachgeschoss mit Obergaden umfasst.

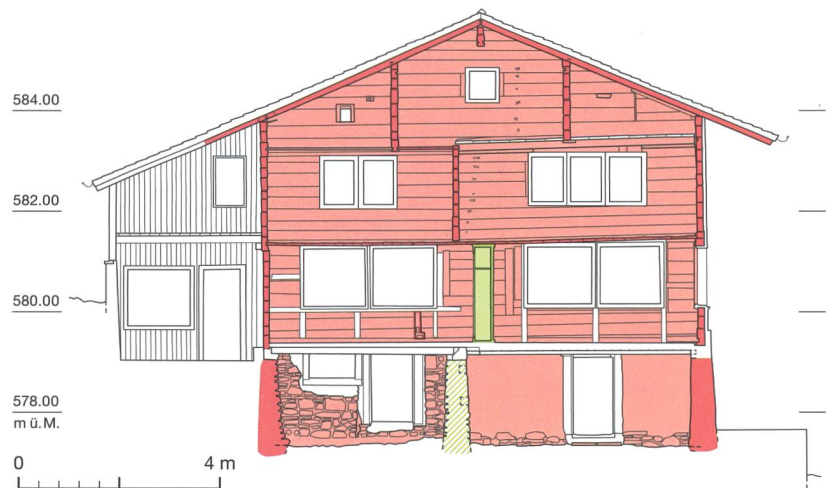
Abb. 5: Oberried, Untergasse 9. Schnitt durch die ostseitigen Räume. Rot eingefärbt ist der ursprüngliche Bau. Grün schraffiert ist die eventuell versetzte Binnenmauer und in grün gehalten ist der in die Binnenwand integrierte Wandschrank. In Weiss sind die jüngsten baulichen Veränderungen gehalten. Blick nach Osten. M. 1:150.

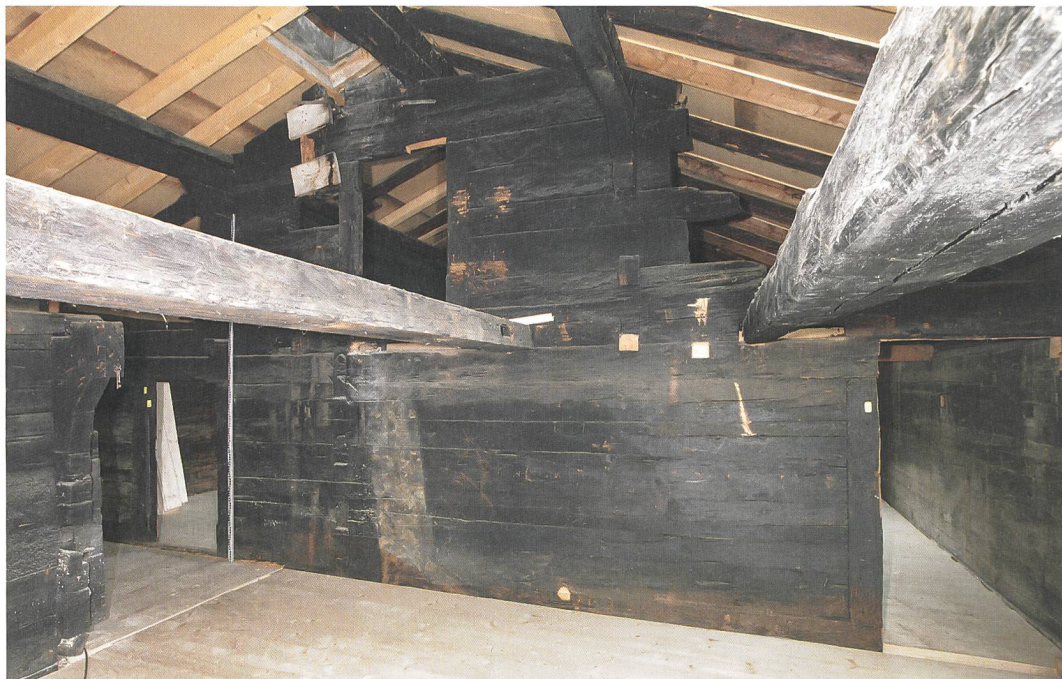
Abb. 6: Oberried, Untergasse 9. Der Obergaden liegt mittig über den ostseitigen Gaden und war wohl immer nur über eine Leiter zu erreichen. Süd- und nordseitig schliessen sich kleine offene Kniestöcke an. Die beiden grossen Unterzüge im Vordergrund des Bildes bestehen aus sekundär verbautem Bauholz und sind deutlich jünger (1679d). Sie wurden bei der Aufgabe der offenen Rauchküche eingezogen. Blick nach Nordosten.

Über dem Gadengeschoss liegt ostseitig unter dem First der Obergaden (Abb. 6). Eine permanente Zugänglichkeit über eine Treppe ist unwahrscheinlich, vermutlich diente eine Leiter als Aufstieg, über die man zugleich die beiden Kniestöcke neben dem Obergaden erreichen konnte. Hinweise auf die Verwendung von sekundärem Bauholz finden sich auch innenseitig im westlichen Giebfeld; ob diese Bauhölzer ebenfalls in Zusammenhang mit den Umbauten an der Südmauer und -wand stehen, ist unklar. Die Fassaden sind komplett mit Schindeln aus unterschiedlichen Zeiten verkleidet. Daher bleiben Hinweise auf Bauschmuck und Inschriften weiterhin verborgen und auch der Zustand der Hölzer ist schwer einzuschätzen.

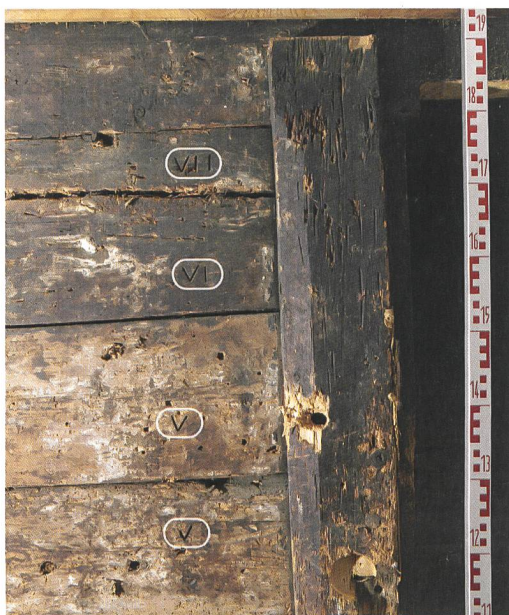
Abb. 7: Oberried, Untergasse 9. Erdgeschoss, Küchenkammer. Weiss umrandet sind hier die Nummerierungszeichen. Sie befinden sich an der Innenseite der Ostwand, nördlich des Türständers. Blick nach Osten.

Im gesamten Haus konnten auf nahezu allen Wänden «Nummerierungszeichen» gefunden werden, die ins patinierte Holz geritzt worden sind (Abb. 7). Anfänglich werteten wir diese Ziffern zusammen mit den sekundär in der Südwand und im Giebfeld eingebauten Bauhölzern als eindeutigen Hinweis auf ein demontiertes und am heutigen Standort neu aufgebautes Haus. Doch war die Mehrheit der Blockverbände derart stimmig und es fehlten Hebelspuren, dass wiederum Zweifel an der Interpretation aufkamen. Die «Nummerierungszeichen» waren zudem nicht geschossübergreifend, sondern pro Geschoss angelegt, wobei sich

auch «Fehler», wie beispielsweise die zweifache Verwendung von «V», fanden (vgl. Abb. 7).
