**Artikel:** Ringgenberg, Kirchenruine St. Peter in Goldswil : Abschluss der Sanierungsarbeiten 2015-2017

# Ringgenberg, Kirchenruine St. Peter in Goldswil

Abschluss der Sanierungsarbeiten 2015–2017

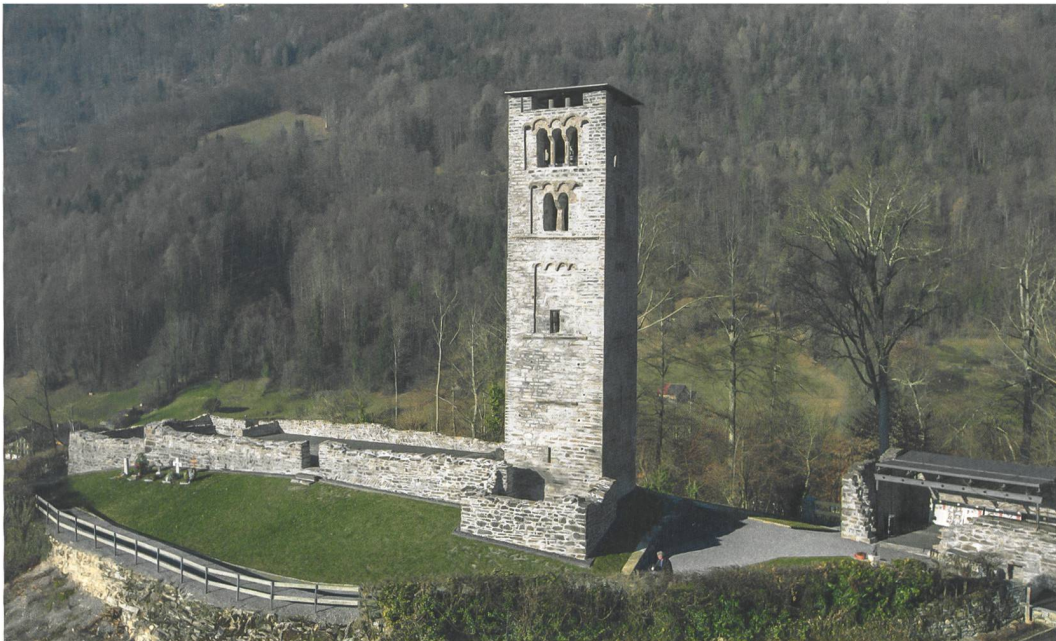
Abb. 1: Ringgenberg, Kirchenruine Goldswil. Die Kirchenruine nach der Sanierung im Dezember 2016. Drohnenaufnahme. Blick nach Norden.

Seit dem Sommer 2017 erstrahlt nach über zweijähriger Sanierungszeit die mittelalterliche Kirchenruine auf dem Goldswiler Kirchhubel in der Gemeinde Ringgenberg in frischem Glanz (Abb. 1). Vom Bödeli zwischen Thuner- und Brienersee aus erblickt man wieder von Weitem die eindrucksvolle Ruine. Seit dem ausgehenden 11. Jahrhundert besitzt die einstige Pfarrkirche St. Peter mit ihrem an italienischen Vorbildern orientierten Glockenturm Bedeutung als markanter Bezugspunkt in der Landschaft (Abb. 2). Der Pfarrsprengel der nördlich der Aare und damit im Bistum Konstanz gelegenen Kirche war erstaunlich weitläufig. So kamen neben den Bewohnern der Dörfer Goldswil, Ringgenberg und Niederried bis 1471 auch die Leute von Habkern, Beatenberg-Waldegg und Unterseen hinauf zum Goldswiler Hubel, um der sonntäglichen Messe beizuwohnen, Hochzeiten zu feiern, ihre Kinder taufen zu lassen oder von Bekannten und Verwandten aus der Dorfgemeinschaft mit Seelmessen Abschied zu nehmen und Bestattungen vorzunehmen.

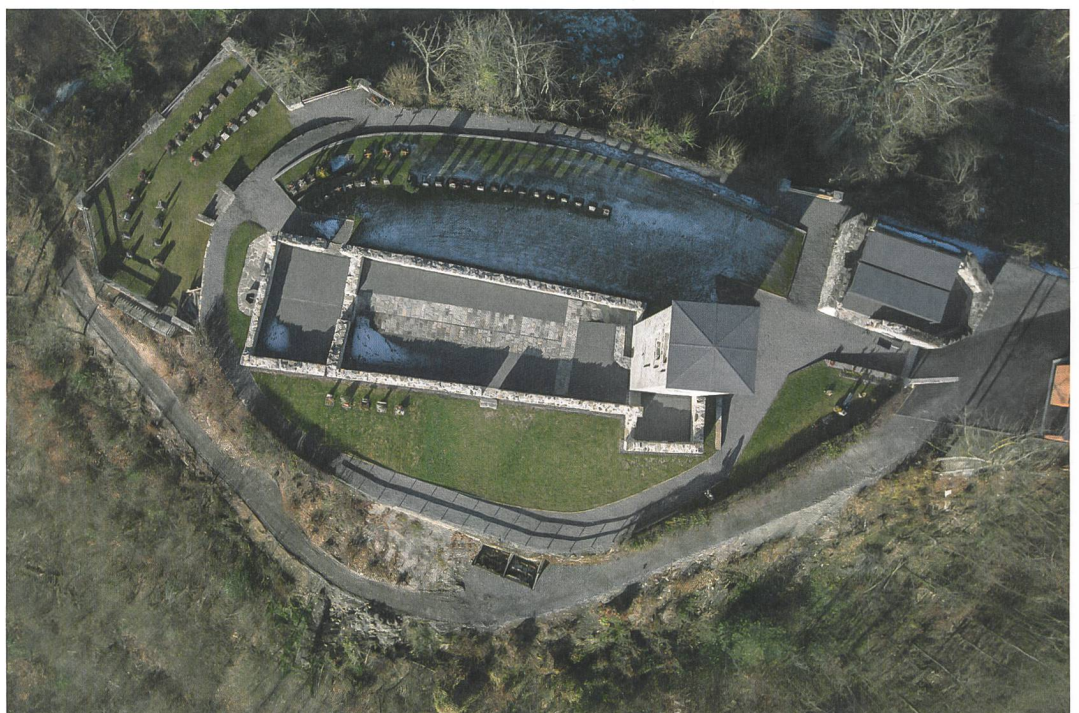
Abb. 3: Ringgenberg, Kirchenruine Goldswil. Der Kirchhubel nach der Sanierung im Dezember 2016 aus der Vogelperspektive. Drohnenaufnahme.

Der Turm bekam ein Schutzdach aus Metall, um das darunterliegende Mauerwerk und die fragilen Bauelemente und Zierstücke aus Tuff besser vor der Witterung zu schützen (Abb. 3). Unter dem Dach hängt seit 2016 in einem modernen Glockenstuhl eine neue, aus Bronze gegossene Kirchenglocke. Sie läutet seitdem wieder täglich den Abend ein. Die spätmittelalterliche Glocke von St. Peter war 1671 zur neuen Kirche in Ringgenberg gebracht worden, um sie dort im Kirchturm aufzuhängen. Selbst in der Nacht wird der Glockenturm von Goldswil seit der Sanierung wieder seiner angestammten Rolle als richtungsweisende Landmarke im Berner Oberland gerecht. Zwei Scheinwerfer beleuchten seit der Sanierung den in lombardischer Manier mit Blendnischen, Blendarkaden, Gesimsen, Gurtbändern und Schallgeschossen reich gegliederten Turm und setzen ihn eindrucksvoll in Szene. Das heute fehlende oberste Schallgeschoss wird durch moderne Säulen- und Pfeilerstümpfe markiert.

Die didaktischen und touristischen Aufwertungsarbeiten an der Ruine bezogen den von der Goldswiler Gemeinde genutzten Kirch- und Friedhof rund um die Kirche sowie das weitere Umfeld des Kirchhubels mit ein (Abb. 3). Die Böschungen entlang der Kirchenmauern wurden wieder der ursprünglichen Geländetopografie angeglichen und das Wegsystem im Umfeld der Kirche bekam eine neue Ordnung. Vor dem modernen Gemeinschaftsgrab

In der abschüssigen Nordostecke des Kirchhofs baute man im 13. oder 14. Jahrhundert die doppelstöckige Beinhauskapelle (Abb. 3 und 4, grün). Im Untergeschoss deponierte man die Langknochen und Schädel der Skelette, die bei der Anlage neuer Gräber angeschnitten wurden. In der darübergelegenen Kapelle mit dreiseitigem Polygonalchor fanden Frühmessen und Seelmessen für die Verstorbenen und ihre Nachkommen statt.

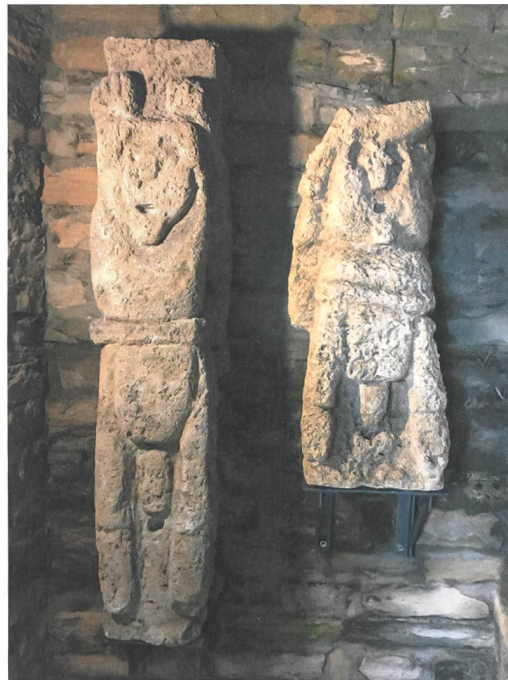
Abb. 7: Ringgenberg, Kirchenruine Goldswil. Kopien der beiden römischen Tuffsteinskulpturen in Form eines männlichen Atlanten oder Oranten von der Ostseite des Campanile, ausgestellt im Turmerdgeschoss.

Ostseite sollten sie vermutlich Unheil von der dahinterliegenden Kirche und der dort versammelten Christenheit abwehren. Die beiden in Kopie im Erdgeschoss des Turms ausgestellten Skulpturen zeigen deutlich, wie eng die christliche Glaubenswelt im 11. Jahrhundert noch mit dem volkstümlichen Brauchtum und mit heidnischen Vorstellungen verwoben war.
