**Artikel:** Ringgenberg, Kirchenruine St. Peter in Goldswil : Abschluss der Sanierungsarbeiten 2015-2017

# Ringgenberg, Kirchenruine St. Peter in Goldswil

Abschluss der Sanierungsarbeiten 2015–2017

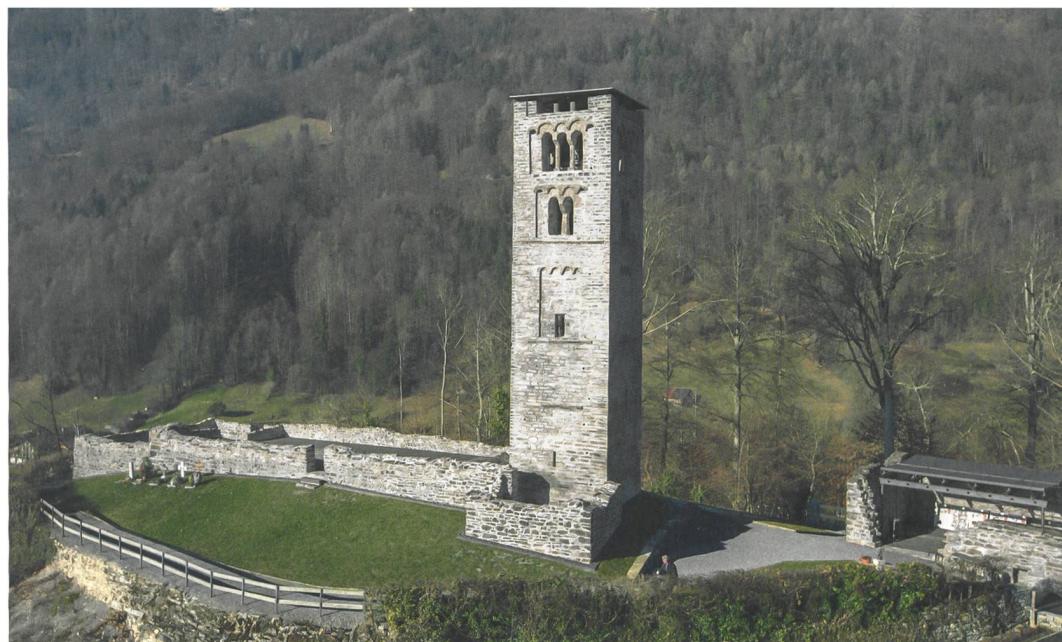
Abb. 1: Ringgenberg,  
Kirchenruine Goldswil.  
Die Kirchenruine nach der  
Sanierung im Dezember  
2016. Drohnenaufnahme.  
Blick nach Norden.

Seit dem Sommer 2017 erstrahlt nach über zweijähriger Sanierungszeit die mittelalterliche Kirchenruine auf dem Goldswiler Kirchhubel in der Gemeinde Ringgenberg in frischem Glanz (Abb. 1). Vom Bödeli zwischen Thuner- und Brienzersee aus erblickt man wieder von Weitem die eindrucksvolle Ruine. Seit dem ausgehenden 11. Jahrhundert besitzt die einstige Pfarrkirche St. Peter mit ihrem an italienischen Vorbildern orientierten Glockenturm Bedeutung als markanter Bezugspunkt in der Landschaft (Abb. 2). Der Pfarrsprengel der nördlich der Aare und damit im Bistum Konstanz gelegenen Kirche war erstaunlich weitläufig. So kamen neben den Bewohnern der Dörfer Goldswil, Ringgenberg und Niederried bis 1471 auch die Leute von Habkern, Beatenberg-Waldegg und Unterseen hinauf zum Goldswiler Hubel, um der sonntäglichen Messe beizuwohnen, Hochzeiten zu feiern, ihre Kinder taufen zu lassen oder von Bekannten und Verwandten aus der Dorfgemeinschaft mit Seelmessen Abschied zu nehmen und Bestattungen vorzunehmen.

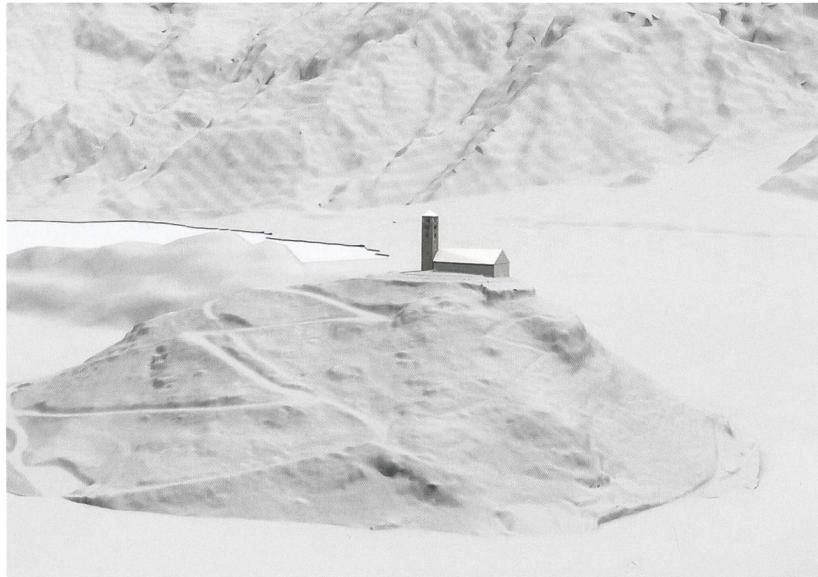
Abb. 2: Ringgenberg, Kirchenruine Goldswil. 3D-Modell zum Kirchhubel mit der rekonstruierten spätmittelalterlichen Kirche St. Peter, entwickelt auf der Grundlage von Scandaten. Blick nach Süden.

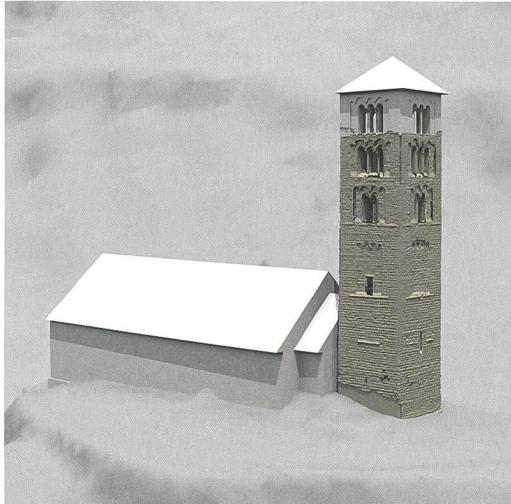
Abb. 5: Ringgenberg, Kirchenruine Goldswil. Rekonstruierte Grundrisse der Bauphasen.  
1 Saalkirche, 10.-12. Jahrhundert; 2 Saalkirche mit Narthex und Campanile 11.-16. Jahrhundert; 3 Kirche nach 1528-1670. M. 1:1000.

Abb. 6: Ringgenberg, Kirchenruine Goldswil. 3D-Rekonstruktion der spätmittelalterlichen Kirche St. Peter mit dem heute fehlenden obersten Schallgeschoss, eingebettet in das heutige Oberflächenrelief. Blick nach Nordwesten.

Sicher durch die Grabungen bezeugt ist eine leicht trapezförmige Saalkirche von 18,5 m Länge und 9 beziehungsweise 8 m Breite mit halbrundem oder rechteckigem Chor (Abb. 4, orange und 5,1). Sie ist älter als der hochmittelalterliche Glockenturm. C14-Daten zu Resten der Stangenholzgerüste deuten darauf hin, dass der als freistehender Campanile geplante Turm in den letzten Jahrzehnten vor 1100 errichtet wurde (Abb. 4, violett und 5,2). Am Bau waren vielleicht auch Handwerker aus der Lombardei beteiligt, zu der das Berner Oberland seit dem Mittelalter intensive Kontakte unterhielt. Der Chor der ersten Kirche wurde für den Turmbau abgerissen. Bald wurde auch die zugehörige Saalkirche über leicht vergrößertem Grundriss erneuert. Sie bekam nun einen neuen Rechteckchor, der vom benachbarten Turmeingang abgerückt werden musste (Abb. 4, rot und 5,2). Im Westen fügte man eine geschlossene Vorhalle, einen sogenannten Narthex, an, der als Taufkirche genutzt worden sein könnte. Die ungewöhnliche Anordnung des Turmes vor dem Chor der Kirche ist wohl der Topografie des Baugrunds geschuldet. Für eine Erweiterung der ersten Steinkirche war auf der zu allen Seiten schroff abfallenden Felsrippe kein Platz. Deshalb musste der sechsgeschossige Glocken-

turm auf niedrigerem Niveau vor die Ostseite der Kirche gestellt werden. Auch der Narthex ist auf einer tieferen Geländestufe als das Kirchenschiff errichtet worden (Abb. 6).

Von besonderem kunst- und kulturhistorischem Wert ist der ehemals freistehende, sechsgeschossige Glockenturm, der in der näheren Region singulär ist (Abb. 6). Seine deutlichen Parallelen findet er in der lombardischen Baukunst Oberitaliens und im hochmittelalterlichen Kirchenbau des gesamten Alpenraums zwischen Südtirol und den Pyrenäen. Massgeblich geprägt wird der heute noch 16 m hohe Turm durch die sich nach oben hin zunehmenden Öffnungen der Schallgeschosse. Das heute fehlende Abschlussgeschoss kann mithilfe der 1945 geborgenen und dokumentierten Spolien zuverlässig rekonstruiert werden. Während die Arkadenöffnungen auf der West-, Nord- und Südseite von Tuffpfosten und -säulen getragen werden, war auf der Ostseite in den beiden obersten Geschossen jeweils eine menschliche Skulptur in Form eines tragenden Atlanten oder betenden Oranten eingestellt (Abb. 7). Die beiden männlichen Figuren tragen mit dem zur Schau gestellten Geschlechtsteil einerseits volkstümlich heidnische und zugleich archaische Züge. Andererseits können ihre seitlich erhobenen Hände als Gebets- und Segengestus des Christentums verstanden werden. Eingebaut auf der

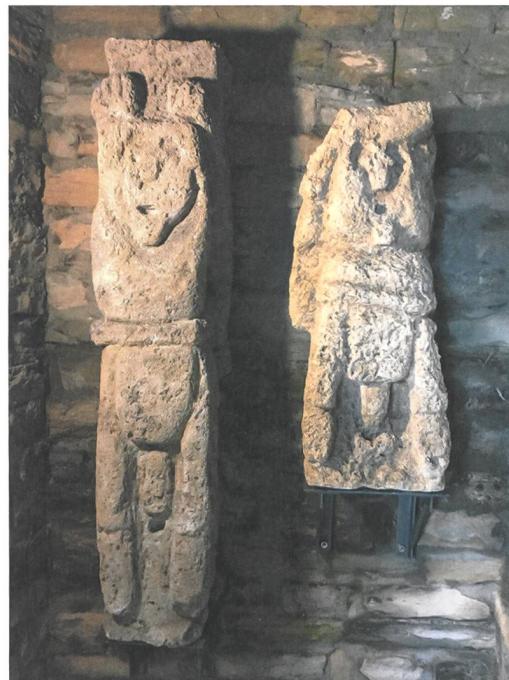
Abb. 7: Ringgenberg, Kirchenruine Goldswil. Kopien der beiden romanischen Tuffsteinskulpturen in Form eines männlichen Atlanten oder Oranten von der Ostseite des Campanile, ausgestellt im Turmerdgeschoss.

Ostseite sollten sie vermutlich Unheil von der dahinterliegenden Kirche und der dort versammelten Christenheit abwehren. Die beiden in Kopie im Erdgeschoss des Turms ausgestellten Skulpturen zeigen deutlich, wie eng die christliche Glaubenswelt im 11. Jahrhundert noch mit dem volkstümlichen Brauchtum und mit heidnischen Vorstellungen verwoben war.
