Artikel: Ringgenberg, Kirchenruine St. Peter in Goldswil: Abschluss der

Sanierungsarbeiten 2015-2017

Ringgenberg, Kirchenruine St. Peter in Goldswil

Abschluss der Sanierungsarbeiten 2015–2017

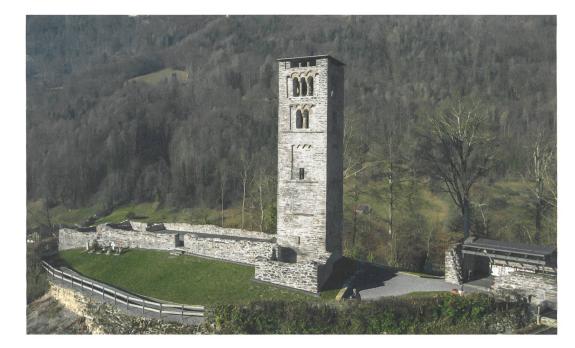
Abb. 1: Ringgenberg, Kirchenruine Goldswil. Die Kirchenruine nach der Sanierung im Dezember 2016. Drohnenaufnahme. Blick nach Norden.

Seit dem Sommer 2017 erstrahlt nach über zweijähriger Sanierungszeit die mittelalterliche Kirchenruine auf dem Goldswiler Kirchhubel in der Gemeinde Ringgenberg in frischem Glanz (Abb. 1). Vom Bödeli zwischen Thuner- und Brienzersee aus erblickt man wieder von Weitem die eindrucksvolle Ruine. Seit dem ausgehenden 11. Jahrhundert besitzt die einstige Pfarrkirche St. Peter mit ihrem an italienischen Vorbildern orientierten Glockenturm Bedeutung als markanter Bezugspunkt in der Landschaft (Abb. 2). Der Pfarrsprengel der nördlich der Aare und damit im Bistum Konstanz gelegenen Kirche war erstaunlich weitläufig. So kamen neben den Bewohnern der Dörfer Goldswil, Ringgenberg und Niederried bis 1471 auch die Leute von Habkern, Beatenberg-Waldegg und Unterseen hinauf zum Goldswiler Hubel, um der sonntäglichen Messe beizuwohnen, Hochzeiten zu feiern, ihre Kinder taufen zu lassen oder von Bekannten und Verwandten aus der Dorfgemeinschaft mit Seelmessen Abschied zu nehmen und Bestattungen vorzunehmen.

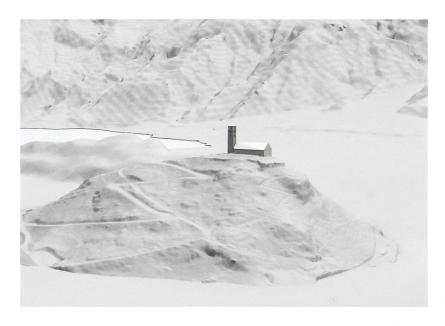
Abb. 2: Ringgenberg, Kirchenruine Goldswil. 3D-Modell zum Kirchhubel mit der rekonstruierten spätmittelalterlichen Kirche St. Peter, entwickelt auf der Grundlage von Scandaten. Blick nach Süden.

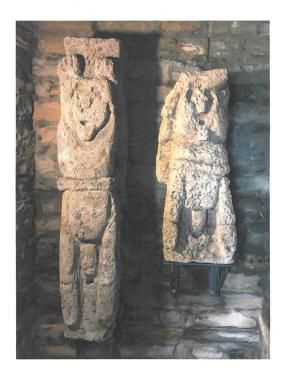
Abb. 7: Ringgenberg, Kirchenruine Goldswil. Kopien der beiden romanischen Tuffsteinskulpturen in Form eines männlichen Atlanten oder Oranten von der Ostseite des Campanile, ausgestellt im Turmerdge-

Ostseite sollten sie vermutlich Unheil von der dahinterliegenden Kirche und der dort versammelten Christenheit abwehren. Die beiden in Kopie im Erdgeschoss des Turms ausgestellten Skulpturen zeigen deutlich, wie eng die christliche Glaubenswelt im 11. Jahrhundert noch mit dem volkstümlichen Brauchtum und mit heidnischen Vorstellungen verwoben war.
