Zeitschrift: Archäologie Bern : Jahrbuch des Archäologischen Dienstes des Kantons Bern = Archéologie bernoise : annuaire du Service archéologique du canton de Berne

Herausgeber: Archäologischer Dienst des Kantons Bern

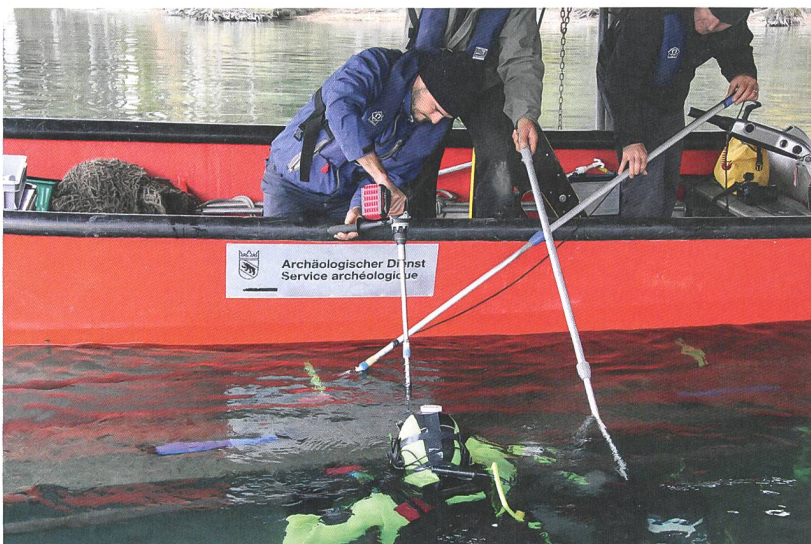
lativ gut erhalten. Eine Probe zeigt einen sehr hohen Abbaugrad und macht deutlich, dass der Einbaum unterschiedlich gut erhaltene Bereiche aufweist. Ein Gesamtbild über den Zustand des Einbaumes ergibt sich erst nach Untersuchungen zur mikrobiellen Zersetzung der Holzstruktur. Zu diesem Zweck wurden Dünnschnitte vom Probenmaterial angelegt, um Zersetzungsspuren durch Mikroorganismen in der Holzstruktur unter dem Durchlichtmikroskop anhand der Schadensbild-Morphologie zu bestimmen. Die Untersuchungsergebnisse stehen derzeit noch aus.
