Zeitschrift: Archäologie Bern : Jahrbuch des Archäologischen Dienstes des

Kantons Bern = Archéologie bernoise : annuaire du Service

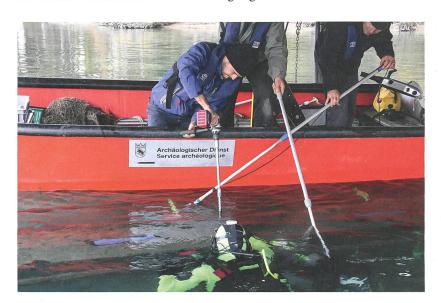
lativ gut erhalten. Eine Probe zeigt einen sehr hohen Abbaugrad und macht deutlich, dass der Einbaum unterschiedlich gut erhaltene Bereiche aufweist. Ein Gesamtbild über den Zustand des Einbaumes ergibt sich erst nach Untersuchungen zur mikrobiellen Zersetzung der Holzstruktur. Zu diesem Zweck wurden Dünnschnitte vom Probenmaterial angelegt, um Zersetzungsspuren durch Mikroorganismen in der Holzstruktur unter dem Durchlichtmikroskop anhand der Schadensbild-Morphologie zu bestimmen. Die Untersuchungsergebnisse stehen derzeit noch aus.
