Nutzungsbedingungen

Conditions d'utilisation

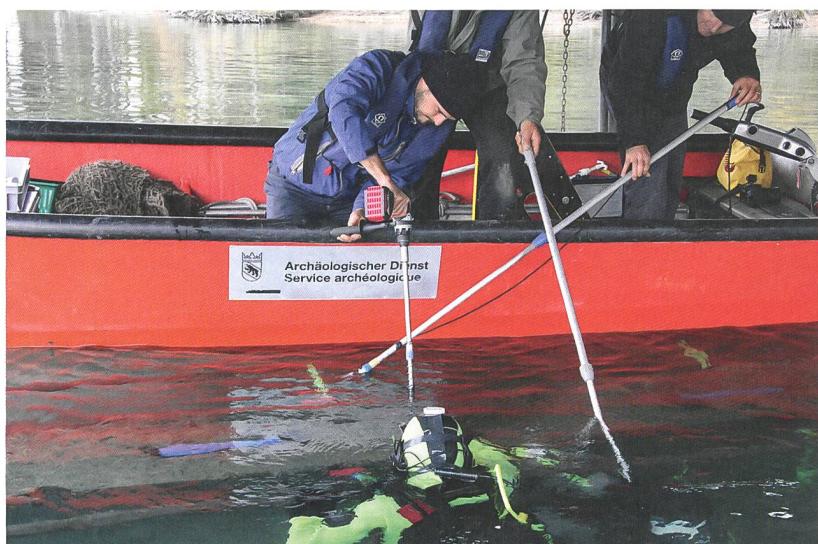
lativ gut erhalten. Eine Probe zeigt einen sehr hohen Abbaugrad und macht deutlich, dass der Einbaum unterschiedlich gut erhaltene Bereiche aufweist. Ein Gesamtbild über den Zustand des Einbaumes ergibt sich erst nach Untersuchungen zur mikrobiellen Zersetzung der Holzstruktur. Zu diesem Zweck wurden Dünnschnitte vom Probenmaterial angelegt, um Zersetzungsspuren durch Mikroorganismen in der Holzstruktur unter dem Durchlichtmikroskop anhand der Schadensbild-Morphologie zu bestimmen. Die Untersuchungsergebnisse stehen derzeit noch aus.
