# Die Kirche des Cluniazenserpriorats «Othonivilar» in Krauchthal, Hettiswil

VOLKER HERRMANN UND PIERRE EICHENBERGER

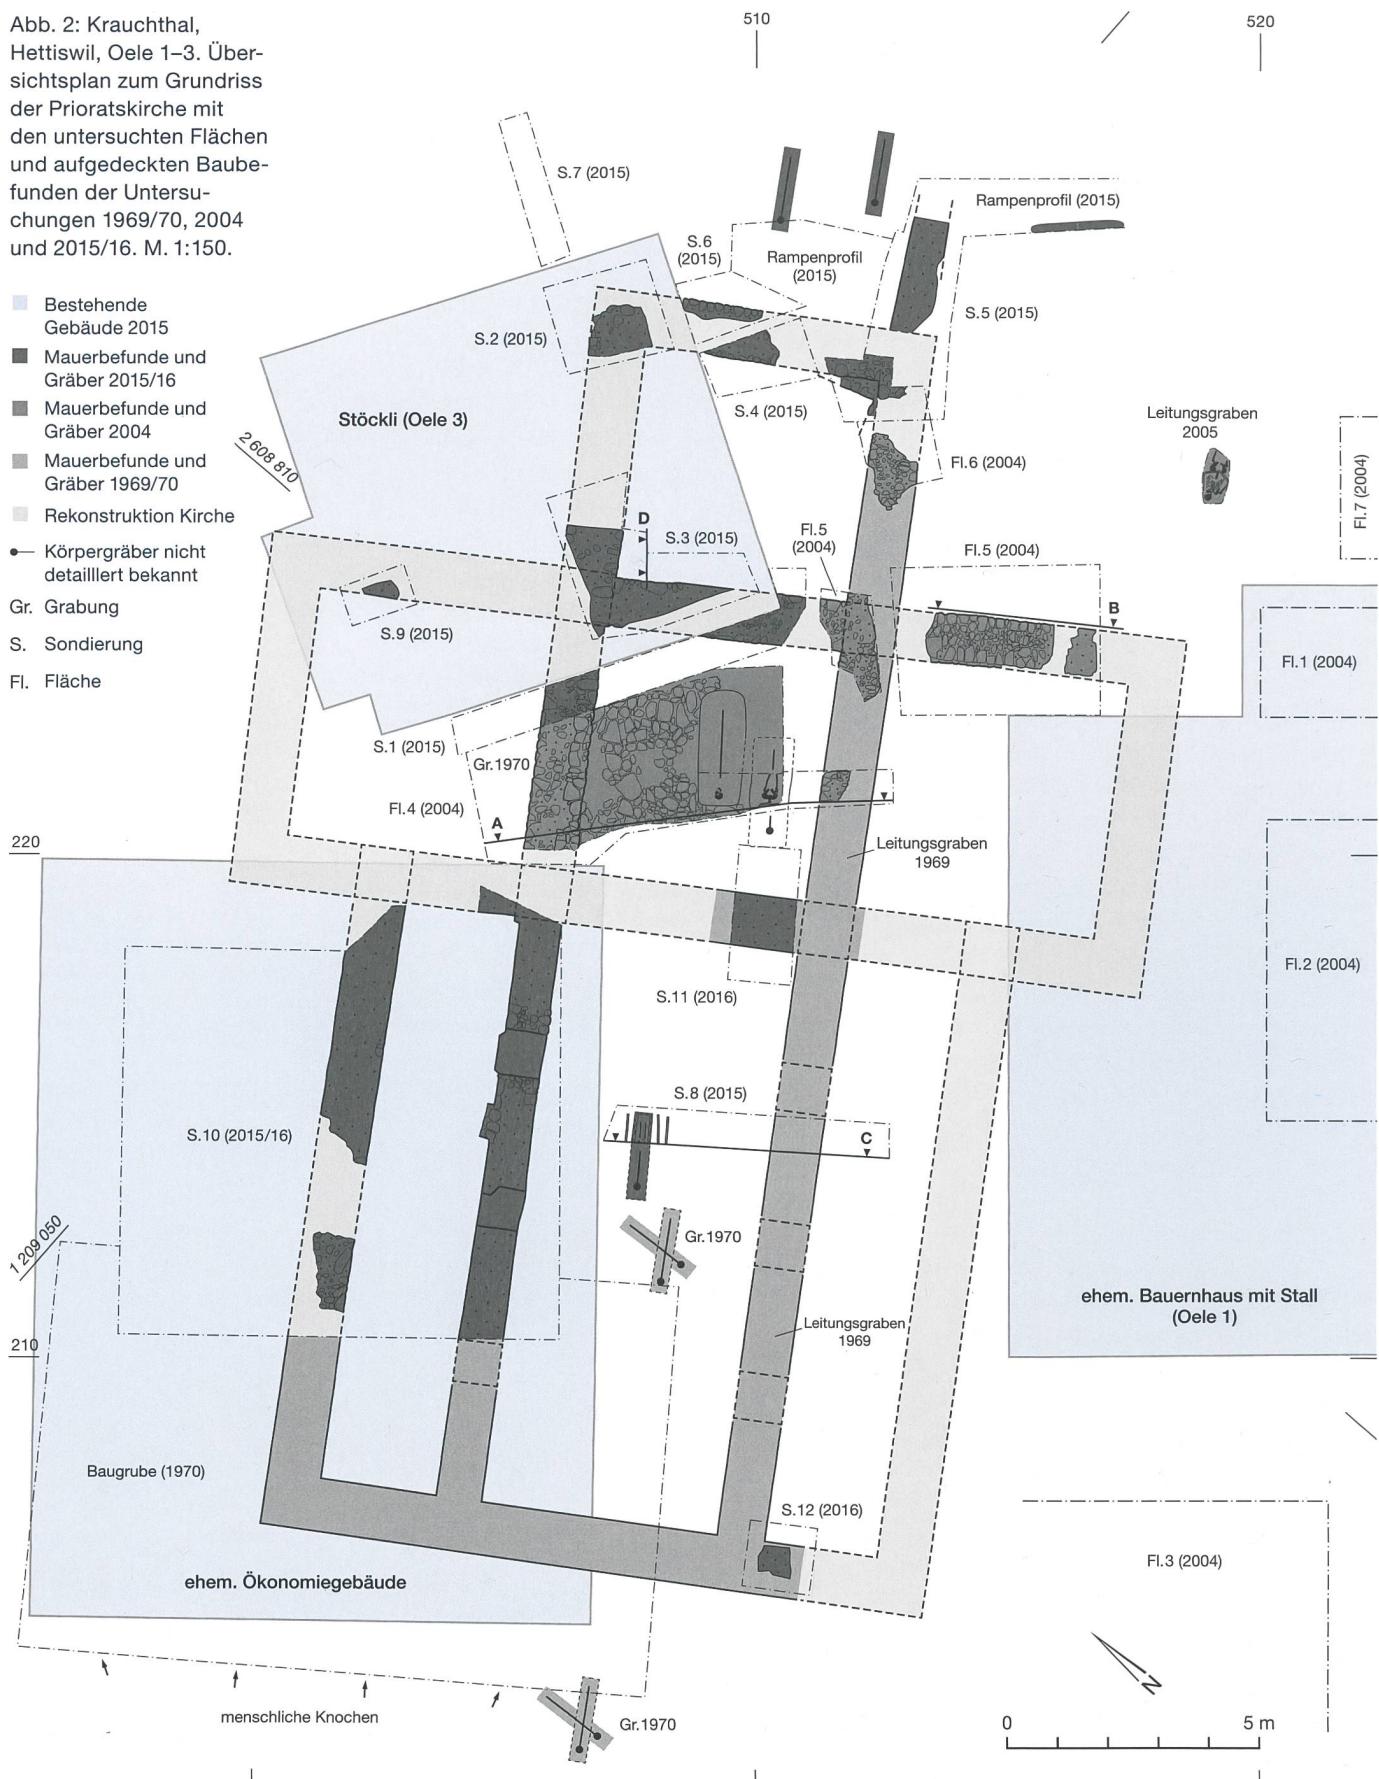
Abb. 2: Krauchthal,  
Hettiswil, Oele 1–3. Über-  
sichtsplan zum Grundriss  
der Prioratskirche mit  
den untersuchten Flächen  
und aufgedeckten Baube-  
funden der Untersu-  
chungen 1969/70, 2004  
und 2015/16. M. 1:150.

das Ökonomiegebäude wurden zudem zwei an den Kirchenmauern orientierte Grabstellen festgestellt. Weitere Menschenknochen traten im südwestlichen Vorfeld der Kirche zutage. Fündig wurde man auch dicht vor der Südfassade des Stöckli, im Bereich der Vierung der Klosterkirche. In einer Tiefe von 0,3 bis 0,4 m unter dem rezenten Gehniveau stiess man dort auf ein Bollensteinpflaster, das mutmasslich zur Kirche gehörte (Abb. 5). Daraufhin zog Schweinagruber zum Einmessen der Befunde ein Ingenieurbüro hinzu. So wurden damals die Baugrube zum neuen Ökonomiegebäude und die Mauerbefunde an der südlichen Außenwand des Stöckli exakt eingemessen. Daher lassen sich heute die damaligen archäologischen Beobachtungen zur Kirche einigermaßen verlässlich in den Gesamtplan übertragen (Abb. 2).

haus anschliesst. Es gibt keine Hinweise auf Apsiden, weder am Altarhaus noch an den Querhausarmen (Abb. 2).

Sowohl 1969/70 als auch 2015/16 wurden Fundamente der Seiten- und Mittelschiffwände des Langhauses freigelegt (Abb. 2). Da nur die erhaltenen Maueroberkanten dokumentiert werden konnten, wissen wir nichts über die Fundamenttiefen. Auch die Ausbruchgrube zur südlichen Mittelschiffwand von 1969 gibt uns darüber keine Auskunft (Pos. 26; Abb. 20 und 21). Das aus Bollen- und Bruchsteinen gesetzte Kalkmörtelmauerwerk ist nur stellenweise deutlich zweischalig ausgebildet. Die Außenwand des nördlichen Seitenschiffs besitzt eine Mauerstärke von etwa 1 m. Die nördliche Mittelschiffwand ist mit 0,8 m deutlich schwächer. Die Breite des Seitenschiffs beträgt etwa 2,3 m. Die tatsächliche Breite dürfte etwas grösser gewesen sein, nimmt man auch hier an, dass die Wandflächen des Aufgehenden gegenüber den Fundamenten eingerückt waren. Die Breite des südlichen Seitenschiffs kann mithilfe der Dokumentation von 1970 und unter Annahme einer Symmetrie der Kirche ebenfalls mit 2,3 m rekonstruiert werden. Das Mittelschiff besass mit knapp 4,2 m, wie bei einer Basilika zu erwarten, eine etwa doppelt so grosse lichte Breite. Die Länge von Mittel- und Seitenschiffen kann sowohl durch die Dokumentation von 1970 als auch durch ein kleines Mauerstück, das 2016 in Sondierung 12 beobachtet wurde, bestimmt werden. Das Langhaus besass demnach eine Gesamtlänge im Inneren von etwa 10,3 m. Wie weit die beiden Seitenschiffe gegenüber den Querhausarmen eingezogen waren, kann nicht sicher entschieden werden, da die beiden Querhäuser nicht erfasst wurden. Nimmt man aber das Chorquadrat des Altarraums als Mass für beide Querhausarme, wäre das Langhaus um jeweils knapp eine Seitenschiffbreite gegenüber dem Querhaus eingezogen gewesen.

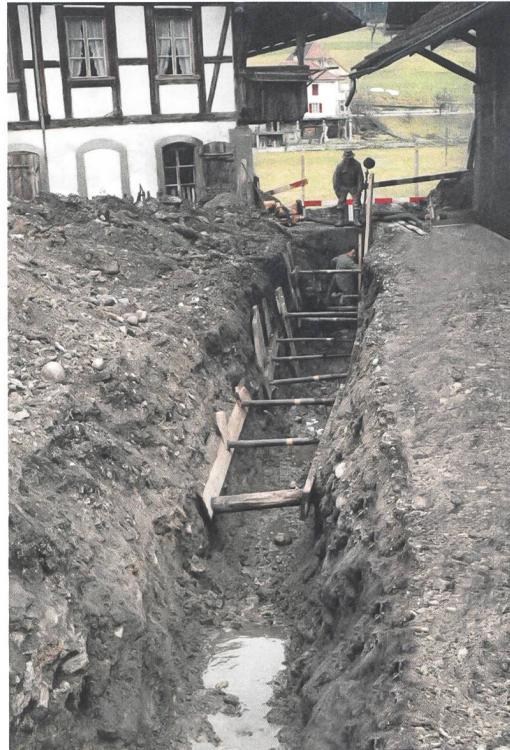
Abb. 3: Krauchthal, Hettiswil, Oele 1–3. Kanalgraben zwischen Wohnhaus (rechts) und Stöckli (links), 1969/70. Blick nach Osten.

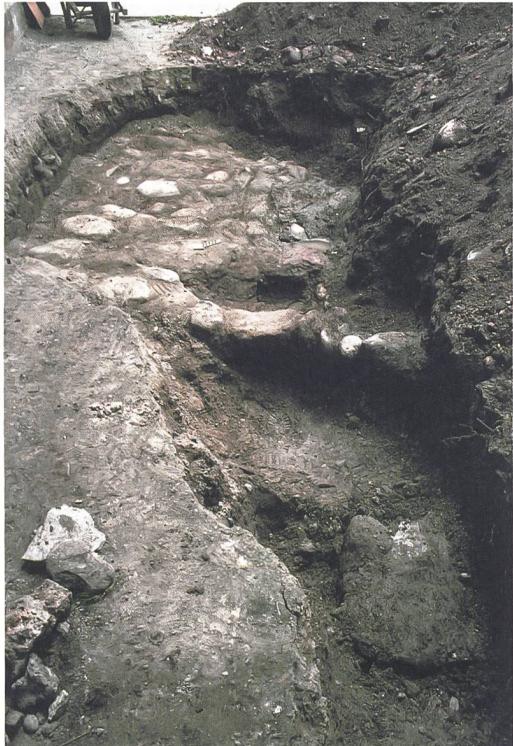
Abb. 5: Krauchthal,  
Hettiswil, Oele 1–3. In Aus-  
schnitten freigelegte  
Pflasterfläche im Vierungs-  
bereich der Kirche, 1970.  
Blick nach Osten.

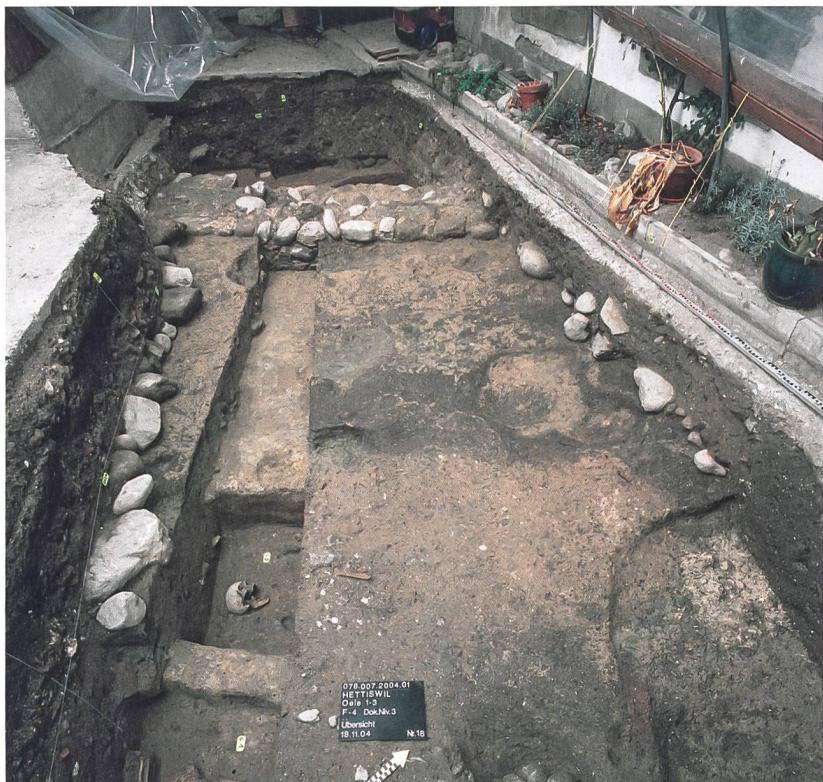
Abb. 6: Krauchthal,  
Hettiswil, Oele 1–3. Vierungs-  
bereich der Kirche während  
der Untersuchung 2004.  
Fläche 4 mit den in Dokumentationsniveau 3 frei-  
gelegten Befunden Blick  
nach Norden.

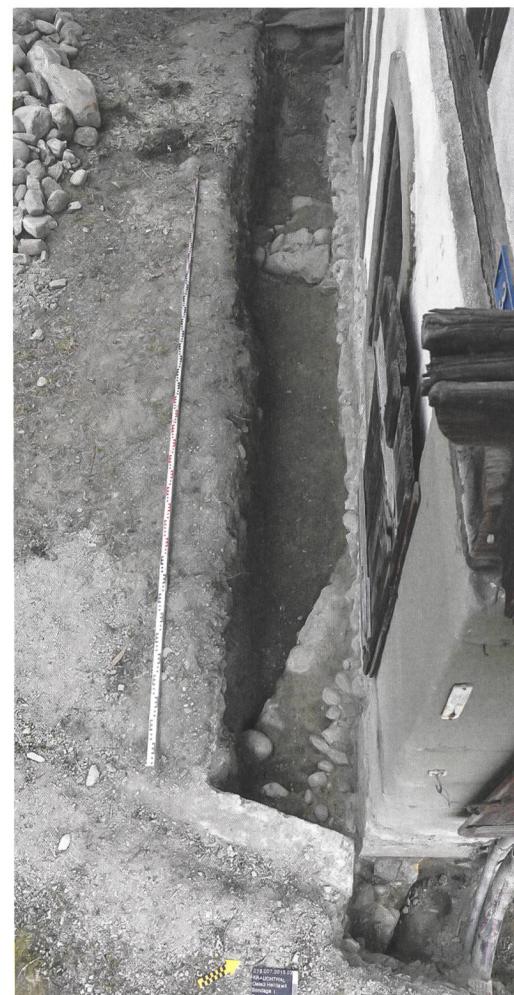
Abb. 7: Krauchthal, Hettiswil, Oele 1–3. Grab Pos. 70, das 2005 während der Begleitung von Leitungsarbeiten nordöstlich des südlichen Querhausarms angeschnitten wurde. Blick nach Südwesten.

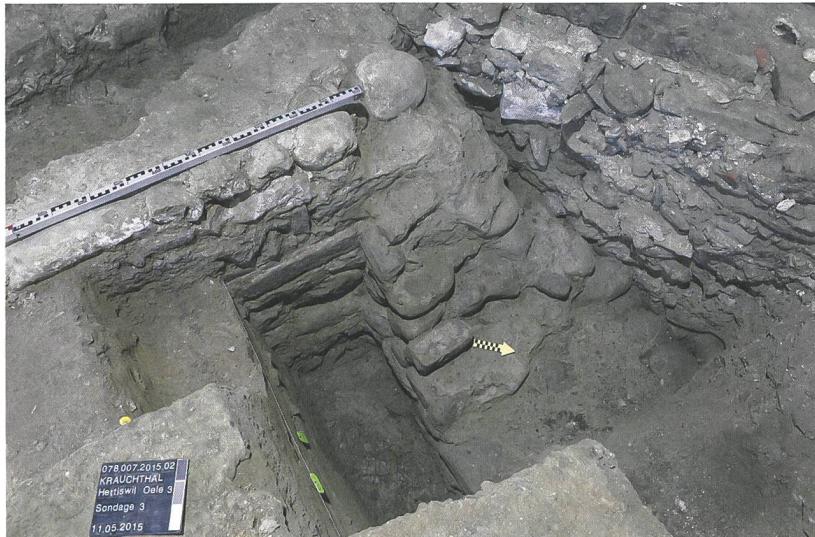
Abb. 8: Krauchthal, Hettiswil, Oele 1–3. Östliche Fundamente der Vierung der Kirche unter der Südfassade des Stöckli. Grabung 2015, Sondierung 1. Blick nach Norden.

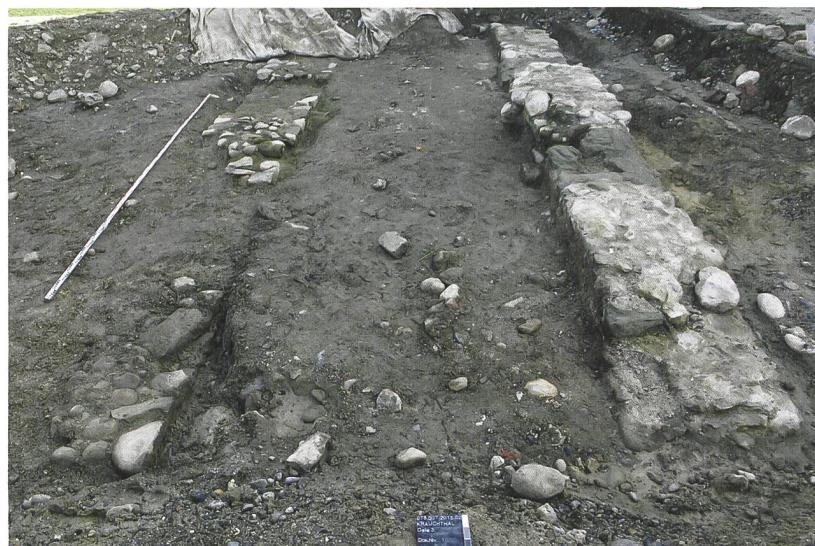
Abb. 10: Krauchthal,  
Hettiswil, Oele 1–3. Mittel-  
und nördliches Seitenschiff  
der Kirche. Grabung 2016,  
Sondierung 10. Freigelegt  
sind die Fundamentober-  
kanten. Auf der Mittel-  
schiffmauer zeichnen sich  
die Pfeilerstellungen ab.  
Blick nach Nordosten.

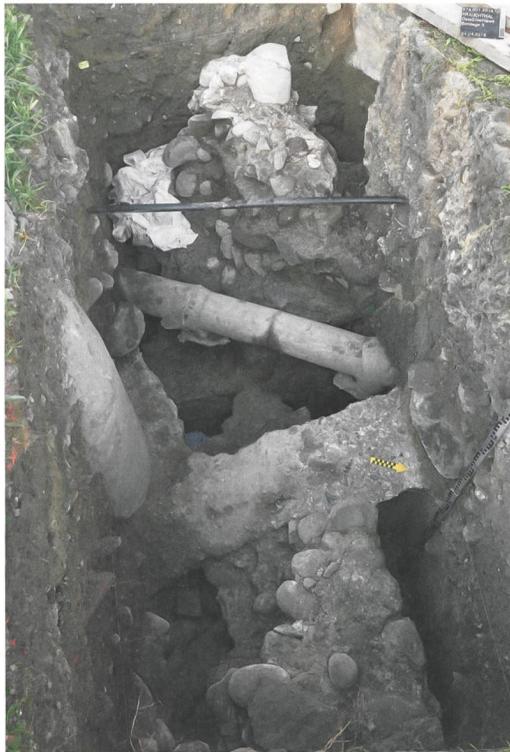
Abb. 11 (links): Krauchthal, Hettiswil, Oele 1–3. Nordöstlicher Eckverband des Chors mit einem sekundär an der Ostseite angesetzten Mauerstreifen, wohl der Kloster-einfriedung. Grabung 2015, Sondierung 5. Blick nach Westen.

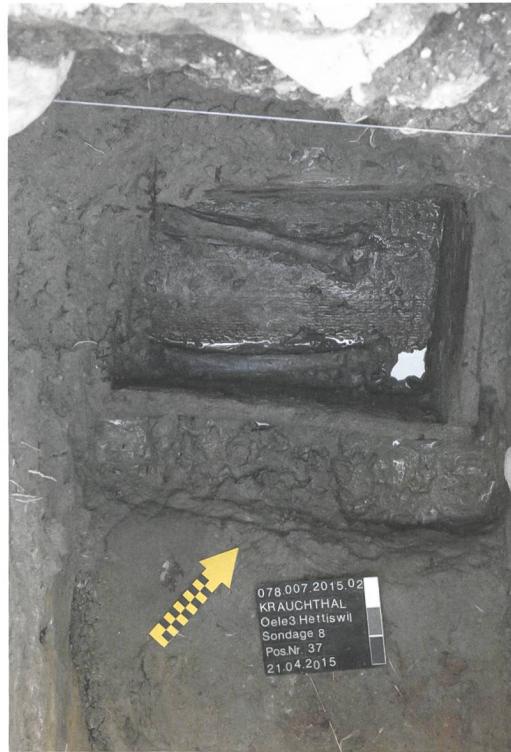
Abb. 12 (rechts): Krauchthal, Hettiswil, Oele 1–3. Ausschnitt der Sondierung 8 von 2015 im Mittelschiff der Kirche mit dem Fußbereich eines spätmittel-alterlichen Sarggrabs, dessen Sargholz dendrochronologisch auf 1434–1444 datiert ist. Blick nach Nordwesten.

2015 wurden im zentralen Bereich des Mittelschiffs (S. 8) und nordöstlich des Chors weitere Grabstellen angeschnitten. Das noch intakte Sarggrab im Mittelschiff (Pos. 37) ist besonders aufschlussreich (Abb. 12 und 20). Die Fällungsdaten zu den im feuchten, luftdicht abgeschlos-

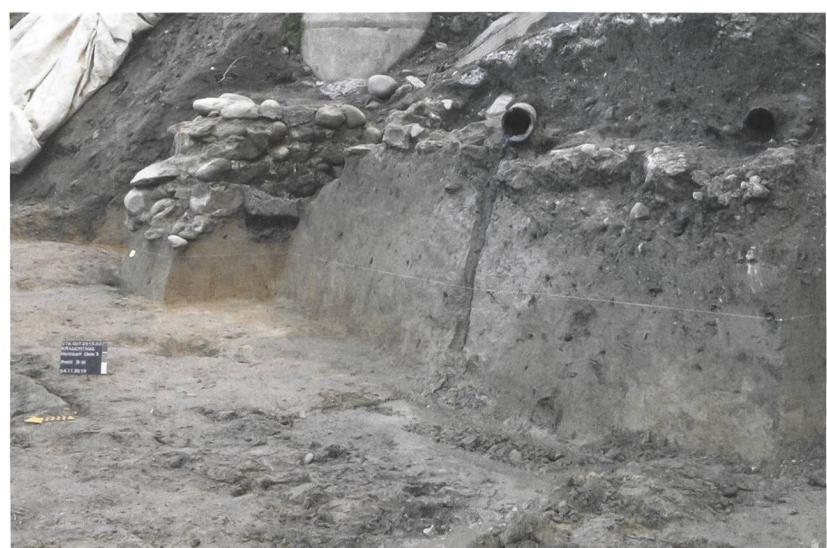
Abb. 13: Krauchthal, Hettiswil, Oele 1–3. Rampprofil der Grabung 2015 nach Entfernen der neuzeitlichen Hangstützmauer. Angeschnitten sind die Ostwand des Chors (rechts) und die an der Südostecke angesetzte Mauer, wohl der Kloster-einfriedung. Blick nach Südwesten.

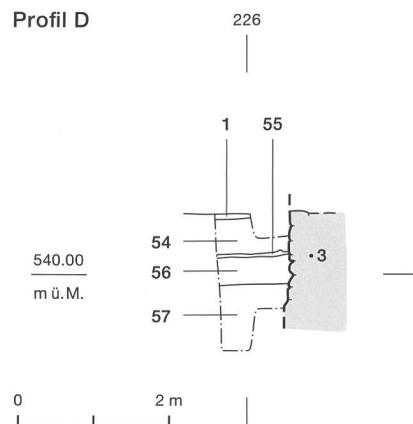
Abb. 14: Krauchthal,  
Hettiswil, Oele 1–3. Süd-  
profil D von Sondie-  
rung 3 der Grabung 2015.  
M. 1:100.

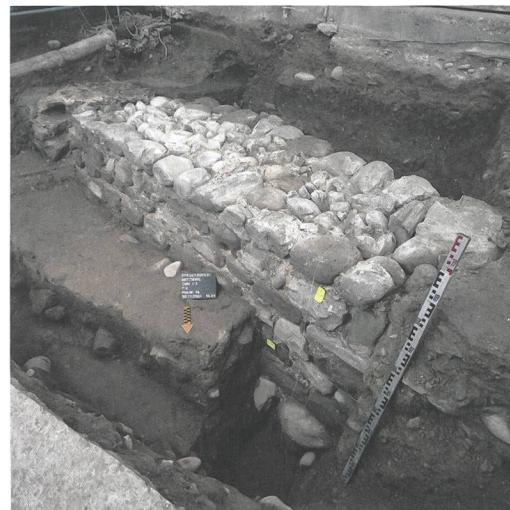
Abb. 15: Krauchthal, Hettiswil, Oele 1–3. Ostwand des südlichen Querhausarms in Fläche 5 der Grabung 2004. Blick nach Süden.

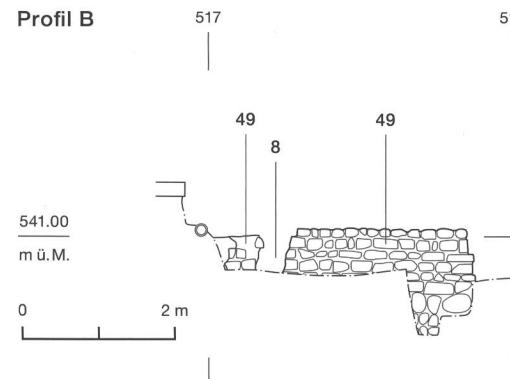
Abb. 17: Krauchthal, Hettiswil, Oele 1–3. Profilansicht B zum Ostfundament des südlichen Querhausarms in Fläche 5 der Grabung 2004. Blick nach Südwesten. M. 1:100.

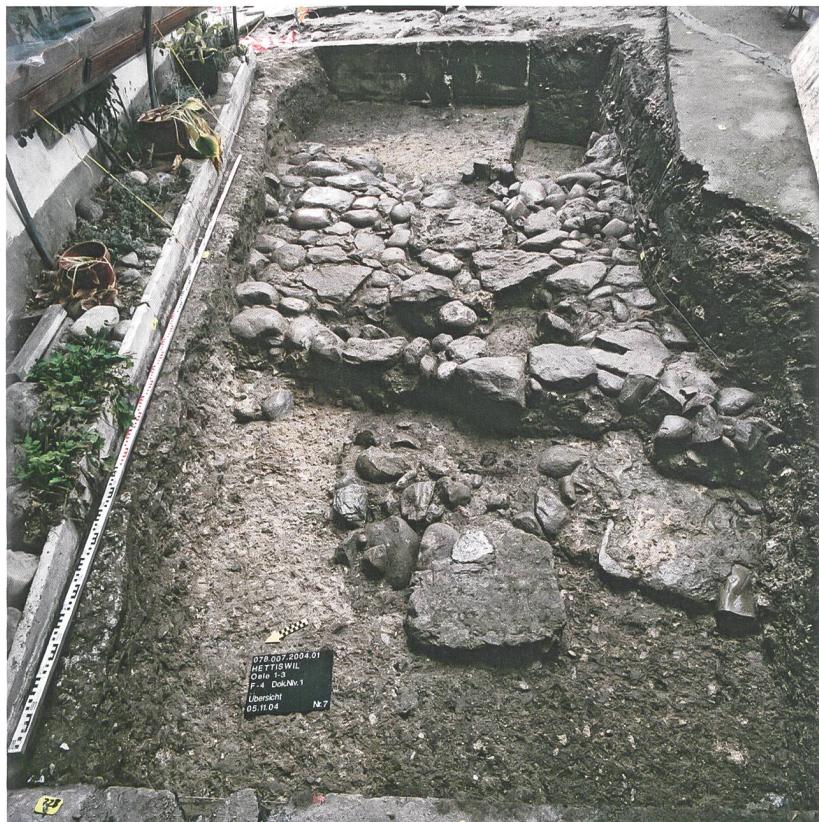
Abb. 18: Krauchthal, Hettiswil, Oele 1–3. Vierung der Kirche mit zugehöriger mittelalterlicher Pflasterung, die im Vordergrund an die nördliche Vierungsmauer anschliesst. Fläche 4 der Grabung 2004. Blick nach Südosten.

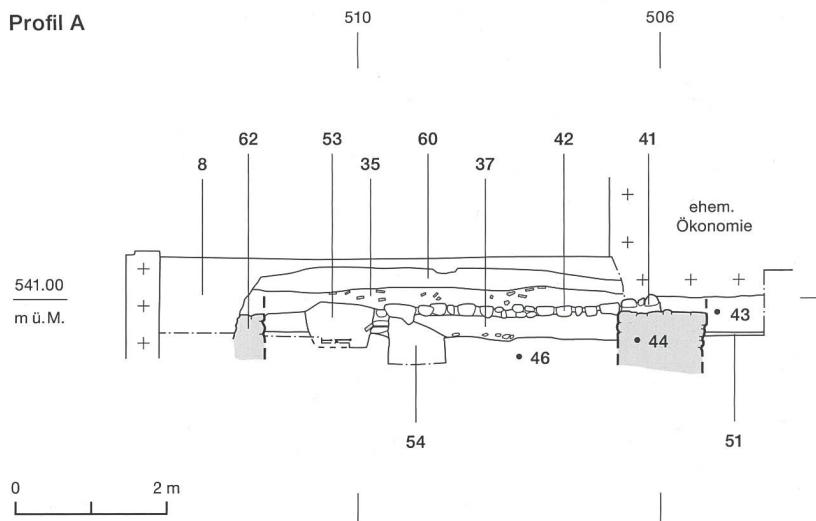
Abb. 19: Krauchthal, Hettiswil, Oele 1–3. Südwestprofil A der Fläche 4 der Grabung 2004. Schnitt durch den Vierungsbe- reich der Kirche mit Pflas- terung und zwei Gräbern. M. 1:100.

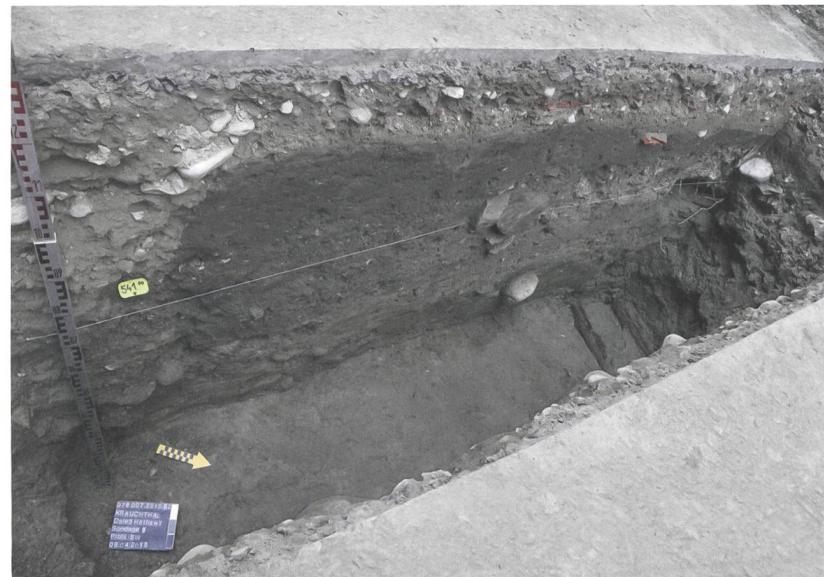
Abb. 20: Krauchthal, Hettiswil, Oele 1–3. Blick in Sondierung 8 der Grabung 2015 im Mittelschiff der Kirche. Links Baugrube der Werkleitung von 1969/70 mit Resten der ausgebrochenen südlichen Mittelschiffwand, rechts Grabstelle mit Sarg. Blick nach Südwesten.

Hinweise zur Stratigrafie und zu den Bodenniveaus im Langhaus sollte das Westprofil C der Sondierung 8 im Mittelschiff von 2015 bringen (Abb. 20 und 21, Profil C). Unter dem modernen Asphalt liegen mehrere neuzeitliche Gartenhorizonte und eine neuzeitliche Planierschicht (Pos. 29). Mit einer Schicht (Pos. 35) fassen wir darunter wahrscheinlich den Abbruchhorizont der Kirche aus dem 16. Jahrhundert. Auch die Schicht (Pos. 28) dürfte hierzu gerechnet werden. Am Südende liegt der Ausbruchgraben der südlichen Mittelschiffwand von 1969/70 (Pos. 26). In die Nutzungszeit der Kirche sind die Planierung (Pos. 33) und der Bauhorizont (Pos. 34) zu datieren. Beide werden von der Grabgrube des 15. Jahrhunderts (Pos. 36) geschnitten. Der Kirchenboden im Langhaus dürfte demnach ähnlich wie in der Vierung im Bereich von 541 m ü. M. oder knapp daruntergelegen haben. Funde zur feinchronologischen Gliederung der 2015 dokumentierten Straten fehlen.

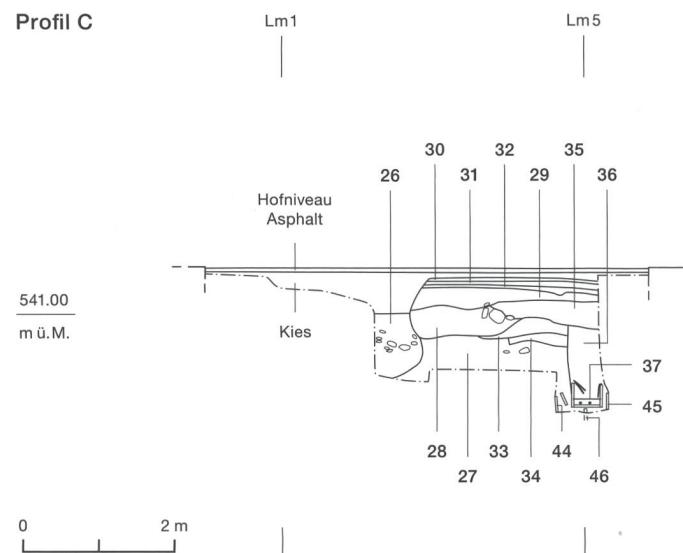
Abb. 21: Krauchthal, Hettiswil, Oele 1–3 Südwestprofil C von Sondierung 8 der Grabung 2015. M. 1:100.

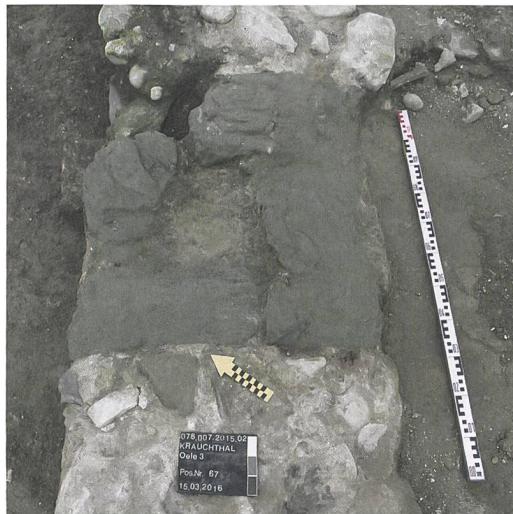
Abb. 22: Krauchthal, Hettiswil, Oele 1–3. Nördliche Mittelschiffwand der Kirche mit Standspur einer Pfeiler- oder Säulenstellung. Ausschnitt der Sondierung 10 der Grabung 2016. Blick nach Nordosten.

Spannfundament wurden die Mörtelabdrücke und Sandsteinreste zweier nahezu quadratischer Pfeilerbasen gefunden (Abb. 22). Sowohl zum Querhaus als auch zwischen den Pfeilern besteht jeweils ein Abstand von rund 2 m. Zu erschliessen ist daraus wohl eine Pfeilerbasilika mit vier etwa 2 m breiten Jochen zwischen Mittel- und Seitenschiffen. Pfeiler und Jochbögen waren vermutlich aus grünen Sandsteinquadern gefügt, wie die Steinreste an den beiden Mörtelbettungen belegen. Da konkrete Funde zu den Pfeilerschäften fehlen, ist letztlich nicht vollends auszuschliessen, dass über den quadratischen Fußplatten statt der postulierten Pfeiler Säulen mit Würfelkapitellen gestanden haben. Beide Bauformen sind damals gleichermassen

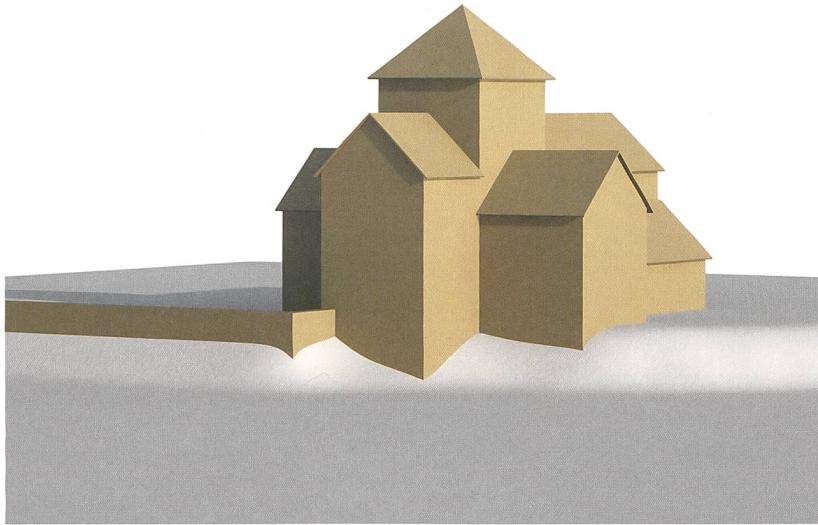
Abb. 23: Krauchthal, Hettiswil, Oele 1–3. Rekonstruktionsvorschlag zur mittelalterlichen Prioratskirche mit gerade geschlossenem Altarhaus, ausladendem Querhaus ohne Apsiden, Vierungsturm und basilikalem Langhaus.

Mithilfe der dokumentierten Mauerbefunde lässt sich zur Prioratskirche eine weitgehend verlässliche, für mehrschiffige romanische Kirchenbauten des 11./12. Jahrhunderts typische Kirchenform rekonstruieren (Abb. 23 und 24). Zu beschreiben ist die Kirche als dreischiffige und vierjochige Pfeilerbasilika mit ausladendem Querhaus und ausgeschiedener Vierung ähnlich der 1108 geweihten Klosterkirche von St. Blasien, wobei auch eine Ausstattung der Seitenschiffjoche mit jeweils vier Säulen und Würfelkapitellen nach Hirsauer Vorbild denkbar ist (Abb. 24).<sup>32</sup> Die mächtigen Spannfundamente im Bereich der Vierung lassen auf einen zentralen Vierungsturm schliessen. Zwischen den Querhausarmen und den Seitenschiffen ist ebenfalls je eine bogenförmige Öffnung zu rekonstruieren. Über den Arkaden der Mittelschiffwände ist auf beiden Seiten eine Scheidewand mit Obergaden zu erschliessen. Zum leicht gestauchten Chorquadrat wie auch zu den beiden Querhausarmen fehlen Hinweise auf die bei Cluniazenser Kirchen eigentlich zu erwartenden Apsiden. Die östlichen Wandabschlüsse waren wohl alle gerade geschlossen, wobei Apsidiolen an den Innenseiten der Wände nicht gänzlich auszuschliessen sind. Damit ist ein rechteckiges, ohne Vorchor direkt ans Querhaus anschliessendes Altarhaus anzunehmen. Mit den schlicht gestalteten Chorabschlüssen folgt der Bau einer im Konstanzer Bistum und im zugehörigen Berner Raum nach 1100 üblichen romanischen Baemode.<sup>33</sup> Beispiele in der Region sind die ebenfalls im Bistum Konstanz gelegenen romanischen Klosterbauten von Rüegsau, Trub und Wangen.<sup>34</sup> Dass bei den jüngeren Cluniazenser Bauten des ausgehenden Hochmittelalters nicht mehr zwangsläufig mit halbrunden Apsiden nach dem Vorbild des Mutterklosters in Cluny zu rechnen ist, wie dies noch im 11. Jahrhundert in den zum Bistum Lausanne gehörenden Prioraten von Rüeg-

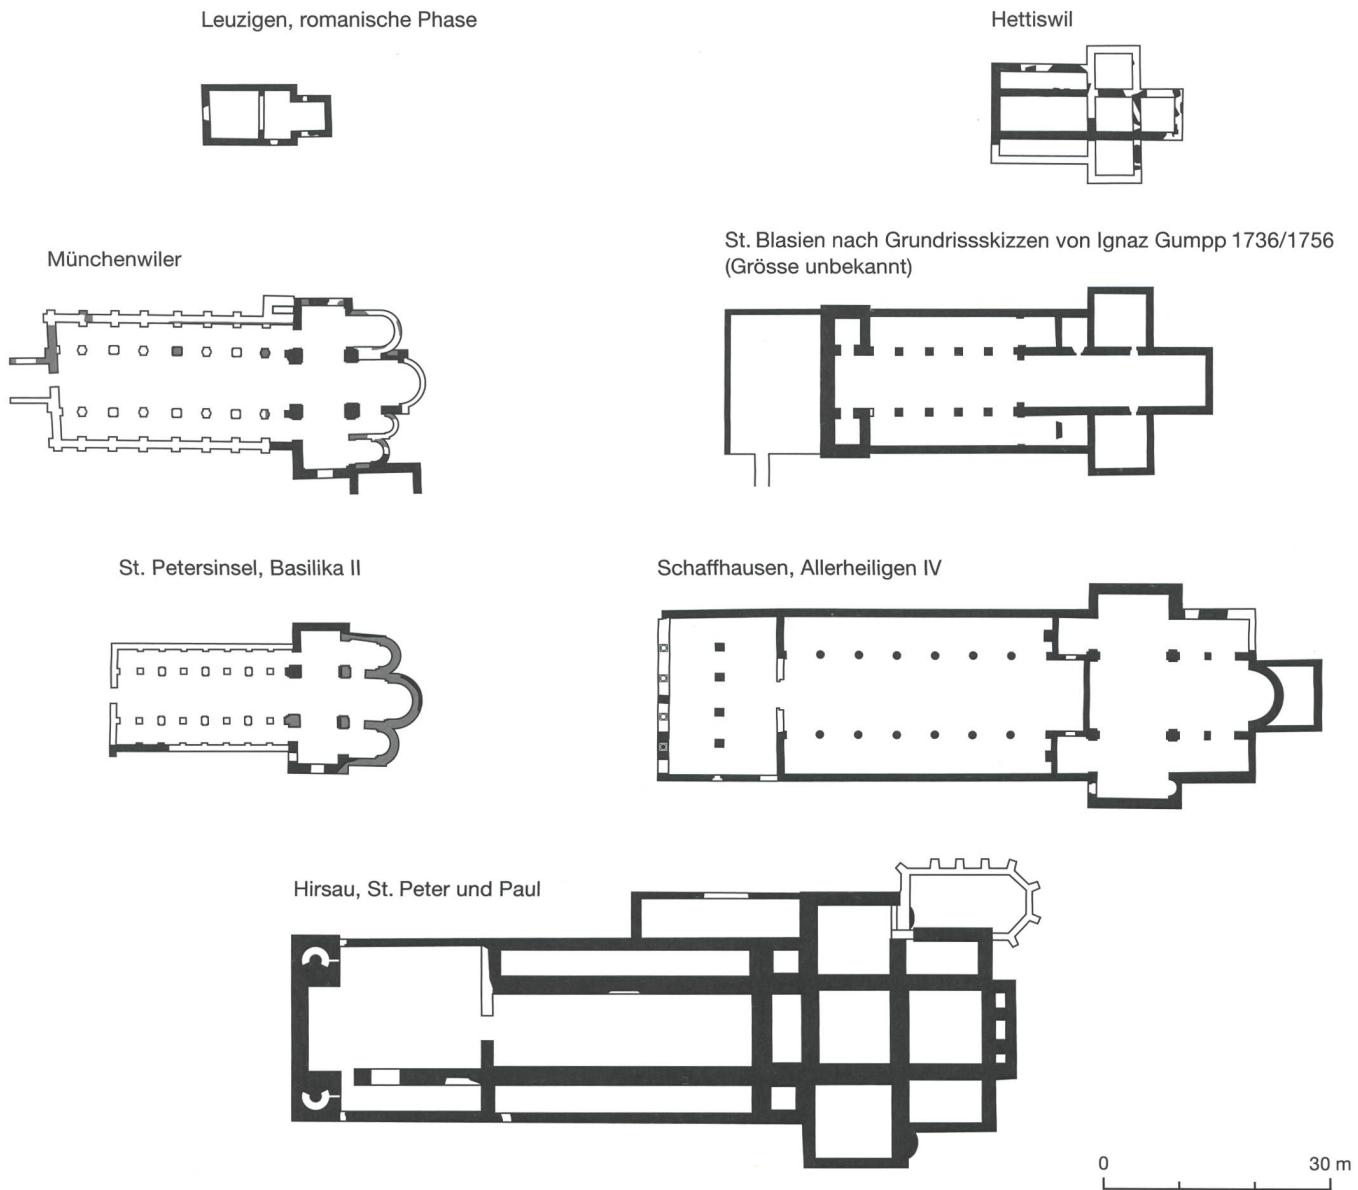
Abb. 24: Grundriss der Kirche von Hettiswil im Vergleich mit dem anderer Cluniazenserpriorate im Kanton Bern sowie reformorientierter Klöster am Hochrhein und im Schwarzwald. M. 1:1000.
