**Artikel:** Die Kirche des Cluniazenserpriorats "Othonivilar" in Krauchthal, Hettiswil

# Die Kirche des Cluniazenserpriorats «Othonivilar» in Krauchthal, Hettiswil

VOLKER HERRMANN UND PIERRE EICHENBERGER

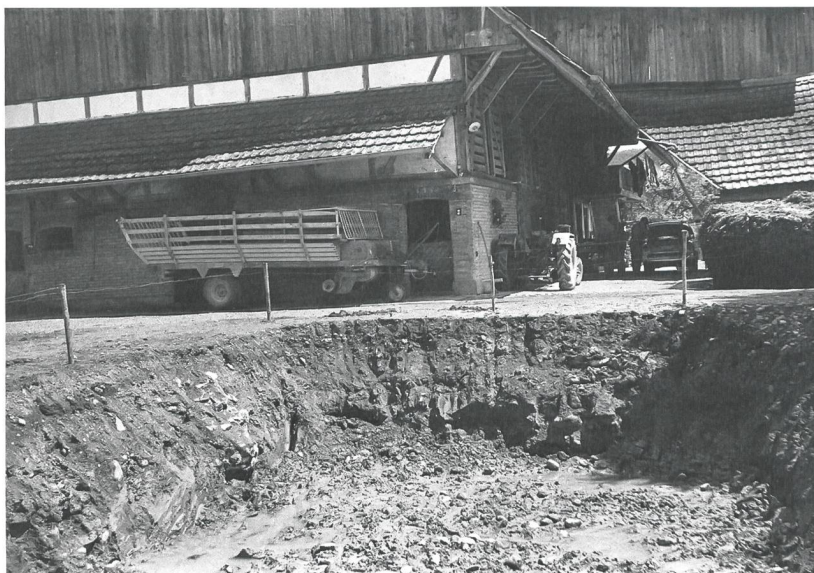
Abb. 4: Krauchthal, Hettiswil, Oele 1–3. Stallteil des Wohnhauses mit der Baugrube für das neue Ökonomiegebäude im Vor- dergrund, 1970. Blick nach Nordosten.

lichkeit auf die Entdeckung aufmerksam. Max Schweingruber, ein rühriger Lehrer, der sich damals auch an anderer Stelle um die heimat- kundliche Forschung der Gemeinde Krauchthal verdient gemacht hatte, fertigte nun glücklicher- weise im Nachhinein einen kurzen Bericht, eini- ge Fotos und Skizzen zur Fundsituation an (Abb. 3).<sup>19</sup> Die sich im Sommer anschliessenden Arbeiten an der Baugrube für ein neues Öko- nomiegebäude konnte Schweingruber auch im Folgejahr begleiten (Abb. 4). Seinen Arbeiten

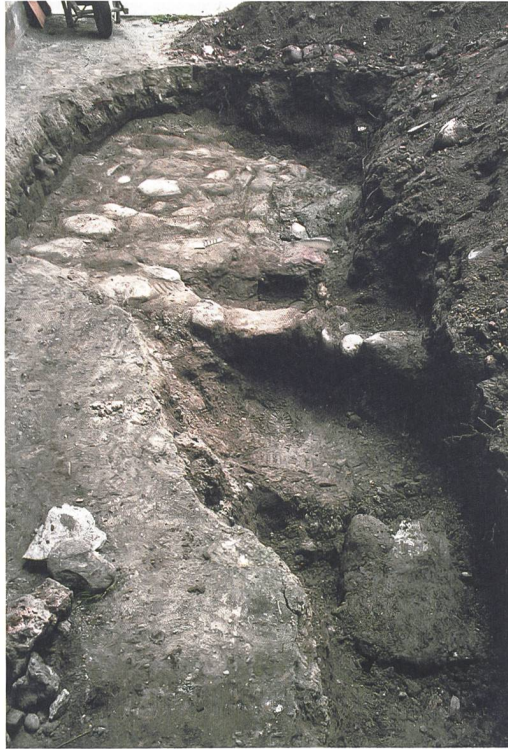
Abb. 5: Krauchthal, Hettiswil, Oele 1–3. In Ausschnitten freigelegte Pflasterfläche im Vierungsbereich der Kirche, 1970. Blick nach Osten.

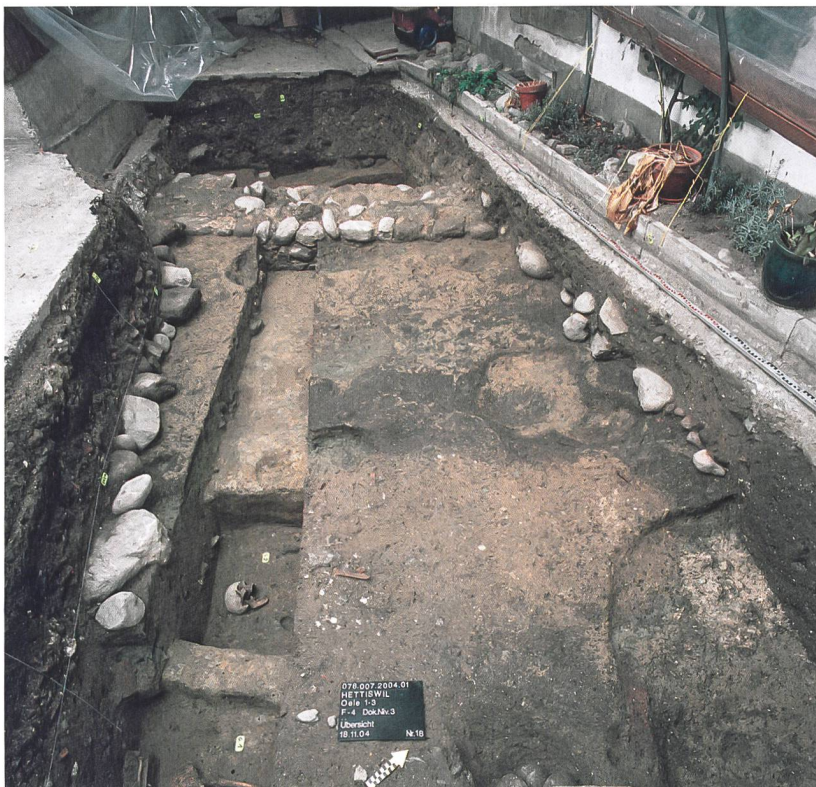
Abb. 6: Krauchthal, Hettiswil, Oele 1–3. Vierungsbereich der Kirche während der Untersuchung 2004. Fläche 4 mit den in Dokumentationsniveau 3 freigelegten Befunden Blick nach Norden.

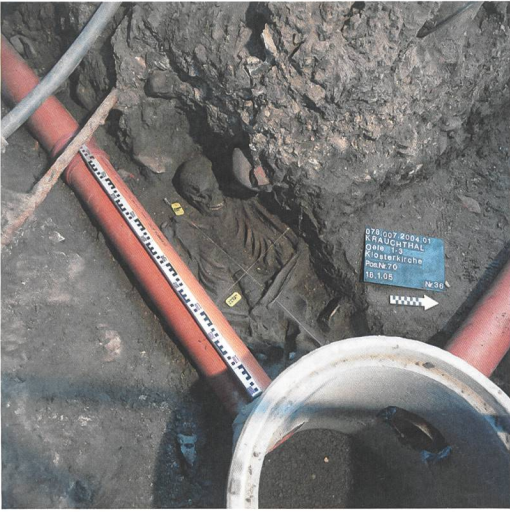
Abb. 7: Krauchthal, Hettiswil, Oele 1–3. Grab Pos. 70, das 2005 während der Begleitung von Leitungsarbeiten nordöstlich des südlichen Querhausarms angeschnitten wurde. Blick nach Südwesten.

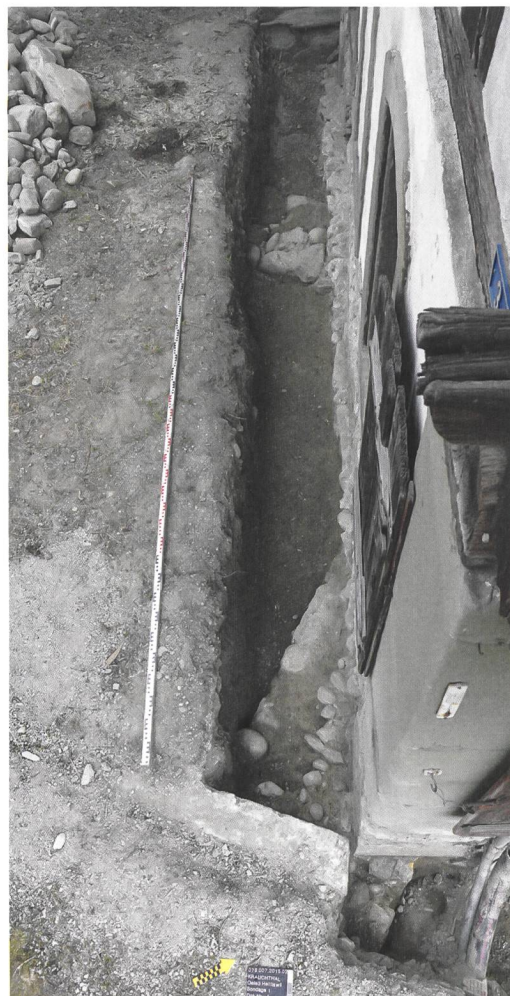
Abb. 8: Krauchthal, Hettiswil, Oele 1–3. Östliche Fundamente der Vierung der Kirche unter der Südfassade des Stöckli. Grabung 2015, Sondierung 1. Blick nach Norden.

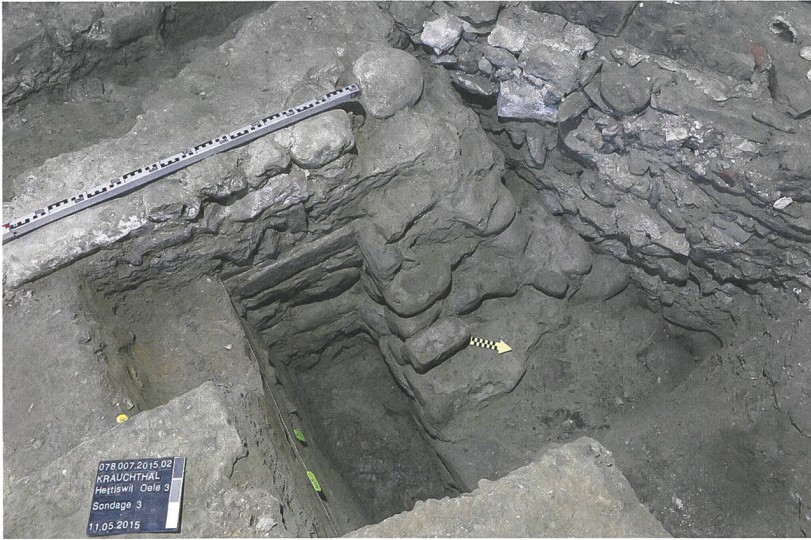
Abb. 9: Krauchthal, Hettiswil, Oele 1–3. Südwestecke der Fundamente des Chorquadrats der Kirche im Stöckli. Grabung 2015, Sondierung 3. Blick nach Westen.

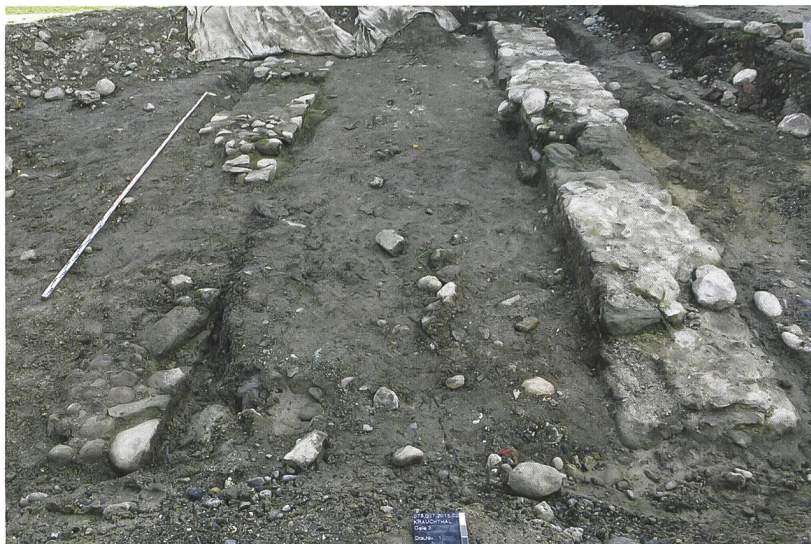
Abb. 10: Krauchthal, Hettiswil, Oele 1–3. Mittel- und nördliches Seitenschiff der Kirche. Grabung 2016, Sondierung 10. Freigelegt sind die Fundamentoberkanten. Auf der Mittelschiffmauer zeichnen sich die Pfeilerstellungen ab. Blick nach Nordosten.

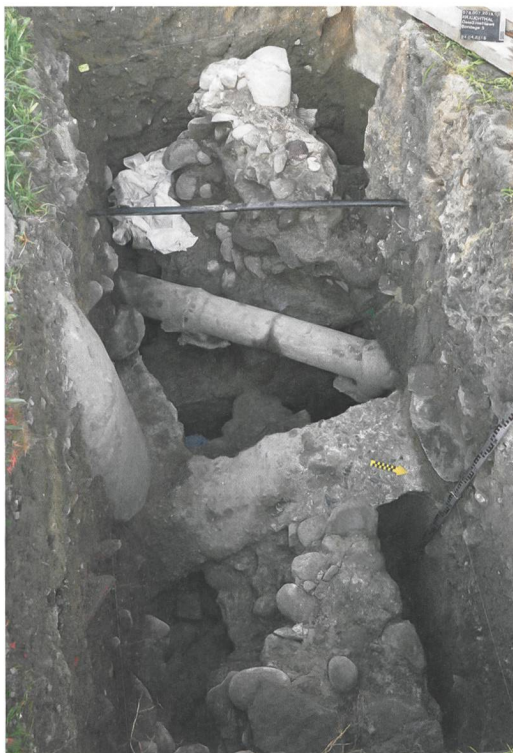
Abb. 11 (links): Krauchthal, Hettiswil, Oele 1–3. Nordöstlicher Eckverband des Chors mit einem sekundär an der Ostseite angesetzten Mauerstreifen, wohl der Kloster-einfriedung. Grabung 2015, Sondierung 5. Blick nach Westen.

mehr oder weniger streng Ost-West-ausgerichtet. Die Gebäudelängsachse weicht um rund 45 Grad nach Norden ab. In den Sondierungen 4, 5 und 6 von 2015 ist gut zu erkennen, dass der nach Nordosten gerichtete Altarraum im Bereich der Hangkante angelegt wurde. Noch heute entwässert dort das Schichtenwasser in die Aue (Abb. 13). Vom Talgrund aus betrachtet, muss die Kirche einst auf den Betrachter entsprechend eindrucksvoll und durch die Geländesituation überhöht gewirkt haben.

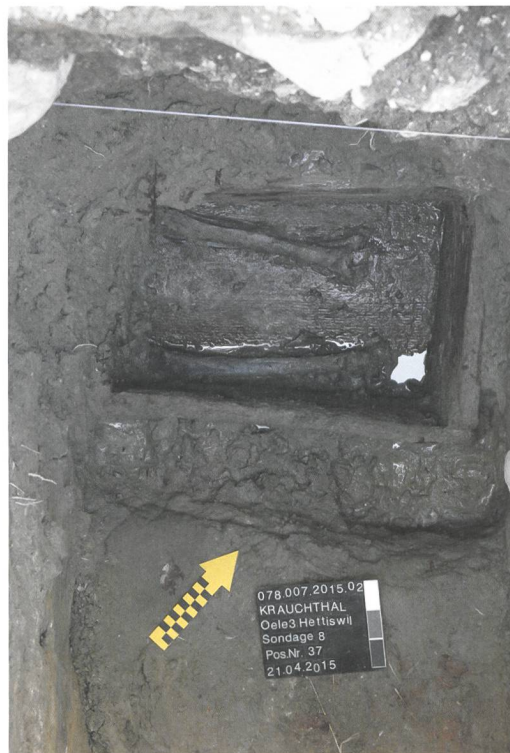
Abb. 12 (rechts): Krauchthal, Hettiswil, Oele 1–3. Ausschnitt der Sondierung 8 von 2015 im Mittelschiff der Kirche mit dem Fussbereich eines spätmittelalterlichen Sarggrabs, dessen Sargholz dendrochronologisch auf 1434–1444 datiert ist. Blick nach Nordwesten.

2015 wurden im zentralen Bereich des Mittelschiffs (S. 8) und nordöstlich des Chors weitere Grabstellen angeschnitten. Das noch intakte Sarggrab im Mittelschiff (Pos. 37) ist besonders aufschlussreich (Abb. 12 und 20). Die Fällungsdaten zu den im feuchten, luftdicht abgeschlos-

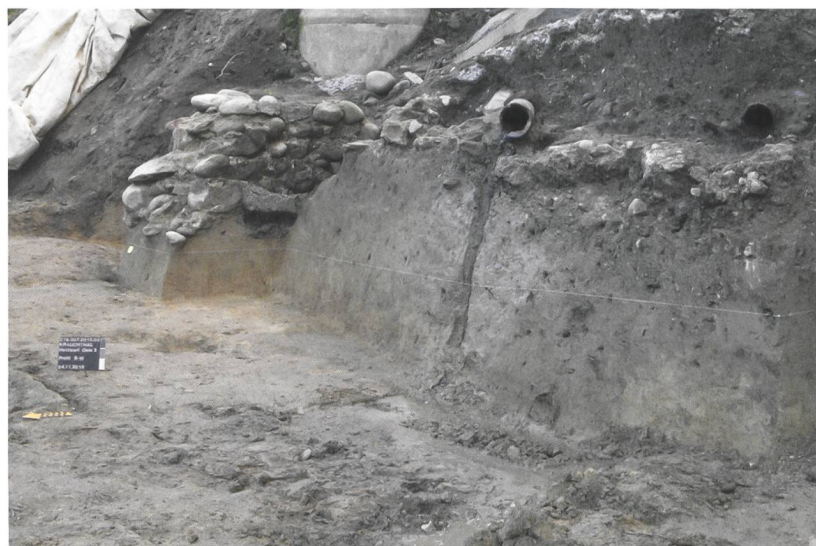
Abb. 13: Krauchthal, Hettiswil, Oele 1–3. Rampenprofil der Grabung 2015 nach Entfernen der neuzeitlichen Hangstützmauer. Angeschnitten sind die Ostwand des Chors (rechts) und die an der Südostecke angesetzte Mauer, wohl der Kloster-einfriedung. Blick nach Südwesten.

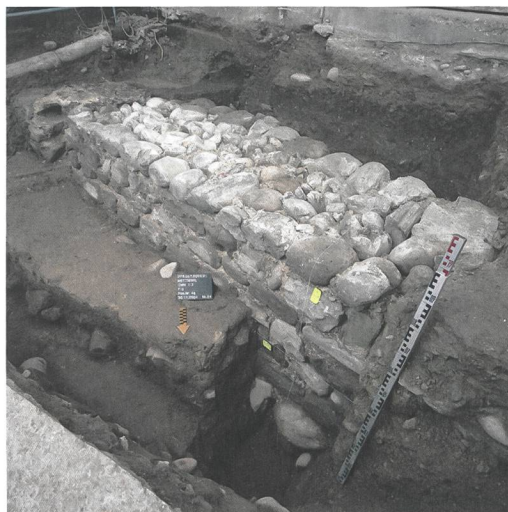
Abb. 15: Krauchthal, Hettiswil, Oele 1–3. Ostwand des südlichen Querhausarms in Fläche 5 der Grabung 2004. Blick nach Süden.

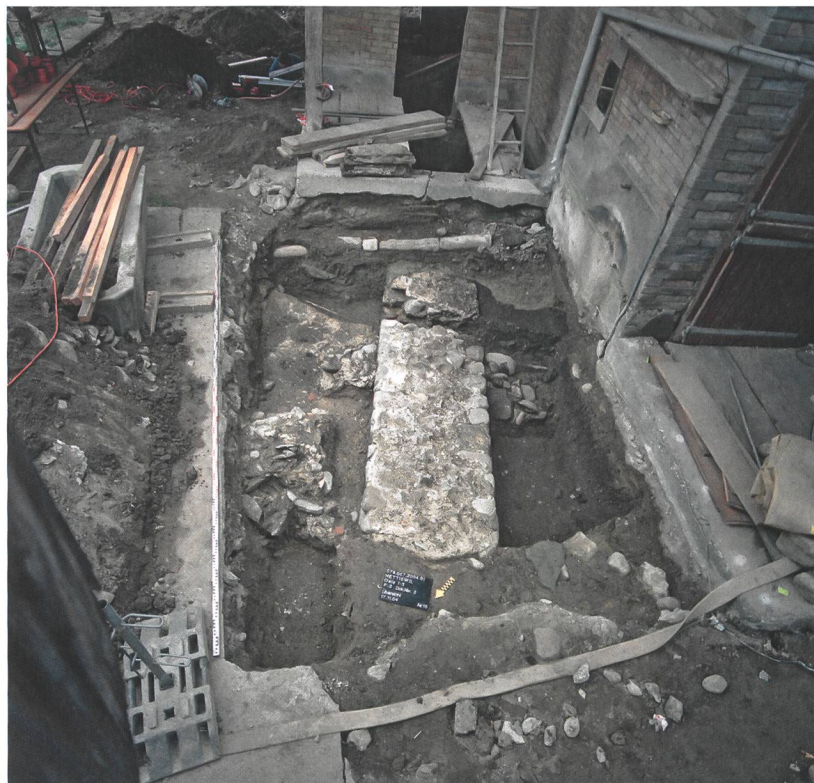
Abb. 16: Krauchthal, Hettiswil, Oele 1–3. Freigelegtes Ostfundament des südlichen Seitenchors in Fläche 5 der Grabung 2004. Blick nach Südosten.

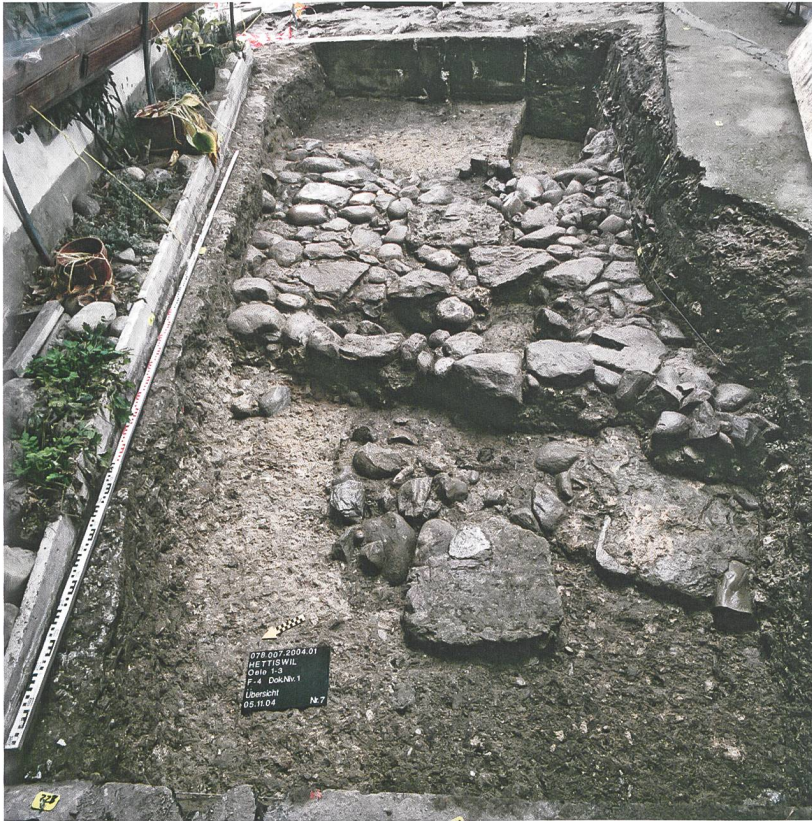
Abb. 18: Krauchthal, Hettiswil, Oele 1–3. Vierung der Kirche mit zugehöriger mittelalterlicher Pflasterung, die im Vordergrund an die nördliche Vierungsmauer anschliesst. Fläche 4 der Grabung 2004. Blick nach Südosten.

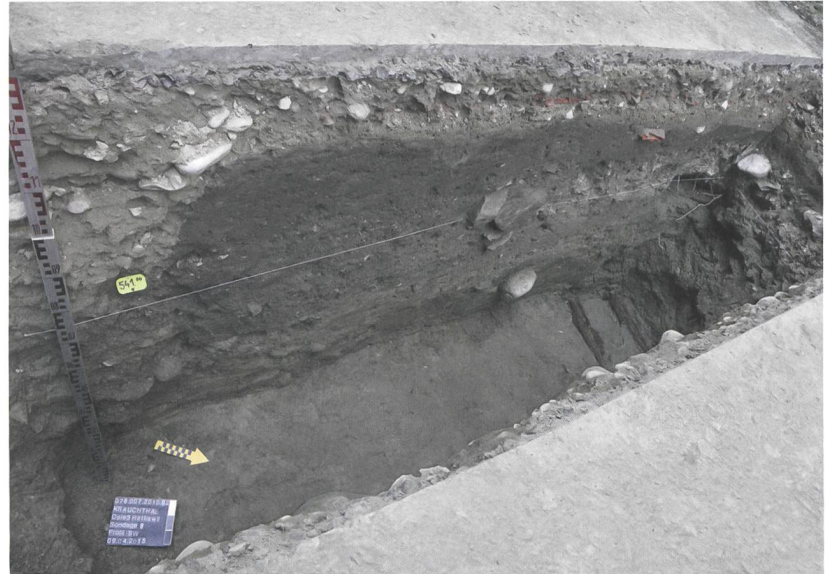
Abb. 20: Krauchthal, Hettiswil, Oele 1–3. Blick in Sondierung 8 der Grabung 2015 im Mittelschiff der Kirche. Links Bau-grube der Werkleitung von 1969/70 mit Resten der ausgebrochenen südlichen Mittelschiffwand, rechts Grabstelle mit Sarg. Blick nach Südwesten.

Hinweise zur Stratigrafie und zu den Bodenniveaus im Langhaus sollte das Westprofil C der Sondierung 8 im Mittelschiff von 2015 bringen (Abb. 20 und 21, Profil C). Unter dem modernen Asphalt liegen mehrere neuzeitliche Gartenhorizonte und eine neuzeitliche Planierschicht (Pos. 29). Mit einer Schicht (Pos. 35) fassen wir darunter wahrscheinlich den Abbruchhorizont der Kirche aus dem 16. Jahrhundert. Auch die Schicht (Pos. 28) dürfte hierzu gerechnet werden. Am Süden liegt der Ausbruchgraben der südlichen Mittelschiffwand von 1969/70 (Pos. 26). In die Nutzungszeit der Kirche sind die Planierung (Pos. 33) und der Bauhorizont (Pos. 34) zu datieren. Beide werden von der Grabgrube des 15. Jahrhunderts (Pos. 36) geschnitten. Der Kirchenboden im Langhaus dürfte demnach ähnlich wie in der Vierung im Bereich von 541 m ü. M. oder knapp darunter gelegen haben. Funde zur feinchronologischen Gliederung der 2015 dokumentierten Straten fehlen.

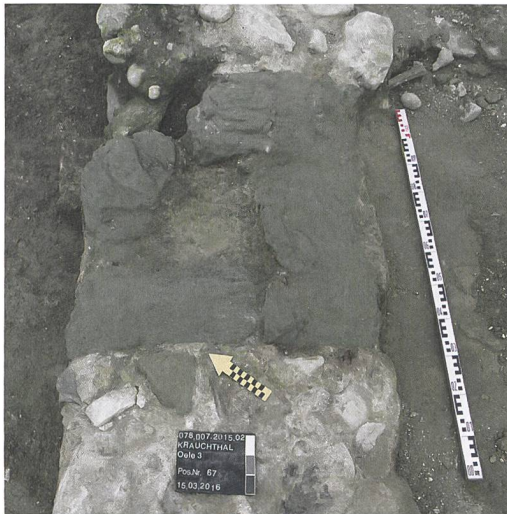
Abb. 22: Krauchthal, Hettiswil, Oele 1–3. Nördliche Mittelschiffwand der Kirche mit Standspur einer Pfeiler- oder Säulenstellung. Ausschnitt der Sondierung 10 der Grabung 2016. Blick nach Nordosten.

Spannfundament wurden die Mörtelabdrücke und Sandsteinreste zweier nahezu quadratischer Pfeilerbasen gefunden (Abb. 22). Sowohl zum Querhaus als auch zwischen den Pfeilern besteht jeweils ein Abstand von rund 2 m. Zu erschliessen ist daraus wohl eine Pfeilerbasilika mit vier etwa 2 m breiten Jochen zwischen Mittel- und Seitenschiffen. Pfeiler und Jochbögen waren vermutlich aus grünen Sandsteinquadern gefertigt, wie die Steinreste an den beiden Mörtelbettungen belegen. Da konkrete Funde zu den Pfeilerschäften fehlen, ist letztlich nicht vollends auszuschliessen, dass über den quadratischen Fussplatten statt der postulierten Pfeiler Säulen mit Würfelkapitellen gestanden haben. Beide Bauformen sind damals gleichermaßen
