Artikel: Die Kirche des Cluniazenserpriorats "Othonivilar" in Krauchthal,

Die Kirche des Cluniazenserpriorats «Othonivilar» in Krauchthal, Hettiswil

VOLKER HERRMANN UND PIERRE EICHENBERGER

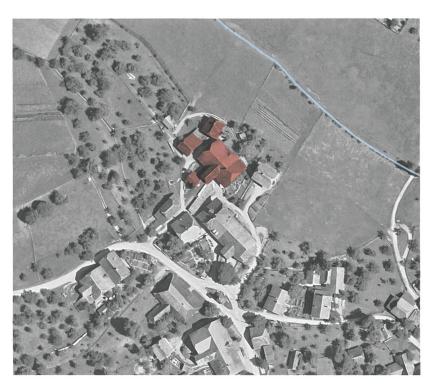
Abb. 1: Krauchthal, Hettiswil, Oele 1–3. Der Bauernhof (rot), an dessen Stelle bis ins 16. Jahrhundert das ehemalige Cluniazenserpriorat auf der Geländeterrasse über der Sagimatte gestanden hat. Luftbild von 1937. Senkrechtaufnahme, Norden oben.

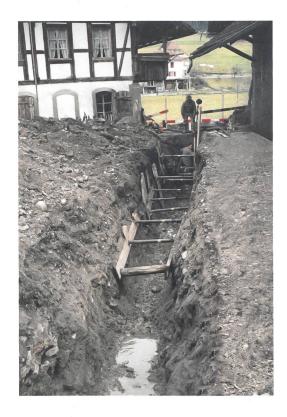
Abb. 3: Krauchthal, Hettiswil. Oele 1-3. Kanalgraben zwischen Wohnhaus (rechts) und Stöckli (links), 1969/70. Blick nach Osten.

So war der Besitzer sicher nicht sonderlich verwundert, als im Frühjahr 1969 beim Anlegen des Werkgrabens für eine neue Kanalisation zwischen dem Wohnhaus und dem Stöckli der Oele eine rund 1 m starke und 22,5 m lange Mauer angetroffen wurde. Wie wir heute wissen, handelte es sich um die südliche Mittelschiffwand der Kirche. Auch menschliche Skelettteile mehrerer Grabstellen wurden gefunden. Die ersten Grabungsarbeiten und der Abbruch der Mauer wurden nicht dokumentiert. Erst im Laufe des Sommers 1969 wurde die Öffent-

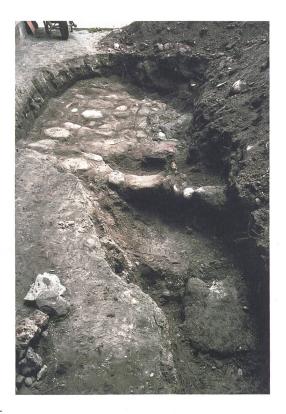
Abb. 5: Krauchthal, Hettiswil, Oele 1-3. In Ausschnitten freigelegte Pflasterfläche im Vierungsbereich der Kirche, 1970. Blick nach Osten.

rung beider Innenflächen durch jüngere Einbauten im Stöckli beziehungsweise im Stallbereich des Bauernhauses liegen. Innerhalb der Vierung wurden hingegen bereits 1970 Reste eines vermutlich mittelalterlichen Steinpflasters entdeckt (Abb. 5). Bei den Untersuchungen 2004 wurde das Bollensteinpflaster nochmals freigelegt und dokumentiert (Abb. 18). Im zugehörigen Schnittprofil A ist deutlich zu erkennen, dass es sich tatsächlich um den Bodenbelag der Vierung handelt (Abb. 19). Das Pflaster (Pos. 42) streicht an das zugehörige nördliche Spannfundament (Pos. 44), und einige Grabgruben schneiden dieses. Es ist deshalb festzuhalten, dass die Pflasterung zu einem älteren oder gar zum ursprünglichen Bestand der Prioratskirche gehört. Aus den darüber gelegenen Abbruchschichten zur Kirche wurden einige quadratische Tonplatten $(26 \times 26 \times 2 \text{ cm})$ geborgen. Sie könnten von einem jüngeren, spätmittelalterlichen Bodenbelag der Kirche stammen. In situ sind davon allerdings keine Reste mehr gefunden worden.

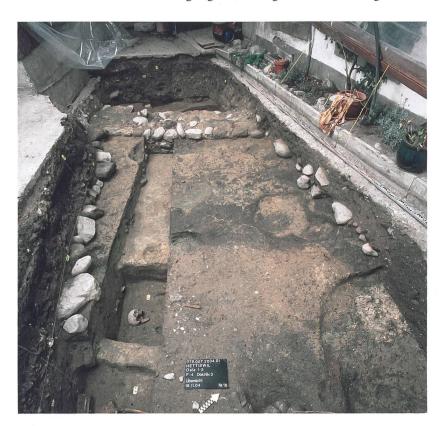
Abb. 6: Krauchthal, Hettiswil, Oele 1-3. Vierungsbereich der Kirche während der Untersuchung 2004. Fläche 4 mit den in Dokumentationsniveau 3 freigelegten Befunden Blick nach Norden.

die nördliche als auch die südliche Abschlusswand nicht erfasst werden konnte (Abb. 6, 8, 9, 15, 16 und 17). Folgt man dem bei Kirchen üblichen Bauschema, so ist von einer Symmetrie des Gebäudes und folglich von etwa gleich grossen Querarmen auszugehen. Bei einer Fundamentstärke von rund 1 m ist daraus eine äussere Gesamtausdehnung des Querhauses von 17,5 m zu erschliessen. Hinweise auf mögliche Apsiden an den Ostseiten der Querhausarme fehlen. Insbesondere bei der Sondierung im südlichen Querhaus hätte man 2004 Reste davon antreffen müssen (Abb. 15 und 16). Nicht endgültig auszuschliessen sind jedoch Apsidiolen an den Innenseiten der glatt geschlossenen Ostwände, die an der Aussenseite nicht in Erscheinung traten. Entsprechende Beispiele sind in der Zeit nach 1100 im Schweizer Alpenraum und am Oberrhein häufiger belegt.²⁵ Zu erwarten wäre in diesem Fall aber eine grössere Fundamentstärke der Ostmauern. Allerdings sind auch an die glatte Querhausmauer gerückte Altäre möglich. Die grosse Zahl an überlieferten Reliquien für Hettiswil spricht jedenfalls für mehr als zwei Altäre in der Klosterkirche. Zusätzliche Altäre könnten sich aber auch anderswo befunden haben, etwa an den Ostseiten der Mittelschiffpfeiler.²⁶

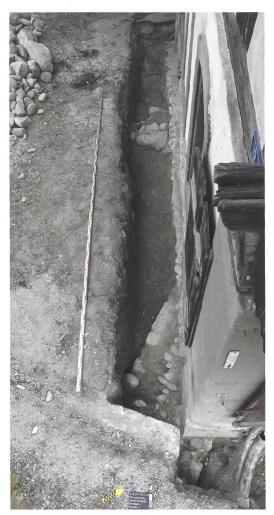
Abb. 7: Krauchthal, Hettiswil, Oele 1-3. Grab Pos. 70, das 2005 während der Begleitung von Leitungsarbeiten nordöstlich des südlichen Querhausarms angeschnitten wurde. Blick nach Südwesten.

Abb. 8: Krauchthal, Hettiswil, Oele 1-3. Östliche Fundamente der Vierung der Kirche unter der Südfassade des Stöckli. Grabung 2015, Sondierung 1. Blick nach Norden.

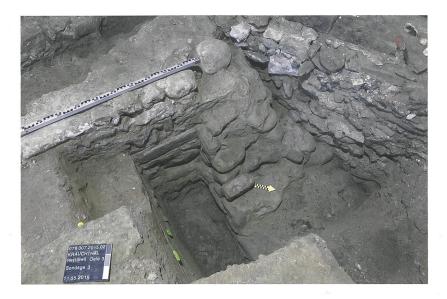
Abb. 9: Krauchthal, Hettiswil, Oele 1-3. Südwestecke der Fundamente des Chorquadrats der Kirche im Stöckli. Grabung 2015, Sondierung 3. Blick nach Westen.

Abb. 10: Krauchthal. Hettiswil, Oele 1-3. Mittelund nördliches Seitenschiff der Kirche. Grabung 2016, Sondierung 10. Freigelegt sind die Fundamentoberkanten. Auf der Mittelschiffmauer zeichnen sich die Pfeilerstellungen ab. Blick nach Nordosten.

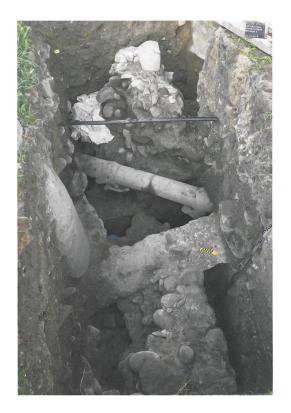
Abb. 11 (links): Krauchthal, Hettiswil. Oele 1-3. Nordöstlicher Eckverband des Chors mit einem sekundär an der Ostseite angesetzten Mauerstreifen, wohl der Klostereinfriedung. Grabung 2015, Sondierung 5. Blick nach Westen.

mehr oder weniger streng Ost-West-ausgerichtet. Die Gebäudelängsachse weicht um rund 45 Grad nach Norden ab. In den Sondierungen 4, 5 und 6 von 2015 ist gut zu erkennen, dass der nach Nordosten gerichtete Altarraum im Bereich der Hangkante angelegt wurde. Noch heute entwässert dort das Schichtenwasser in die Aue (Abb. 13). Vom Talgrund aus betrachtet, muss die Kirche einst auf den Betrachter entsprechend eindrucksvoll und durch die Geländesituation überhöht gewirkt haben.

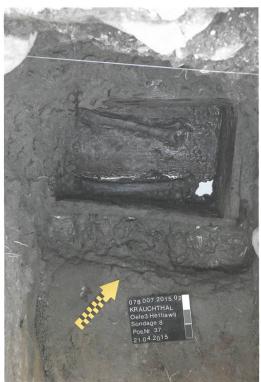
Abb. 12 (rechts): Krauchthal, Hettiswil, Oele 1-3. Ausschnitt der Sondierung 8 von 2015 im Mittelschiff der Kirche mit dem Fussbereich eines spätmittelalterlichen Sarggrabs, dessen Sargholz dendrochronologisch auf 1434-1444 datiert ist. Blick nach Nordwesten.

2015 wurden im zentralen Bereich des Mittelschiffs (S. 8) und nordöstlich des Chors weitere Grabstellen angeschnitten. Das noch intakte Sarggrab im Mittelschiff (Pos. 37) ist besonders aufschlussreich (Abb. 12 und 20). Die Fällungsdaten zu den im feuchten, luftdicht abgeschlos-

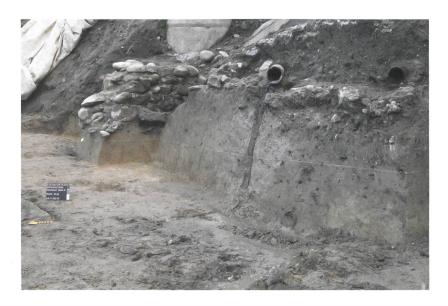
Abb. 13: Krauchthal, Hettiswil, Oele 1-3. Rampenprofil der Grabung 2015 nach Entfernen der neuzeitlichen Hangstützmauer. Angeschnitten sind die Ostwand des Chors (rechts) und die an der Südostecke angesetzte Mauer, wohl der Klostereinfriedung. Blick nach Südwesten.

Abb. 14: Krauchthal, Hettiswil, Oele 1–3. Südprofil D von Sondierung 3 der Grabung 2015. M. 1:100.

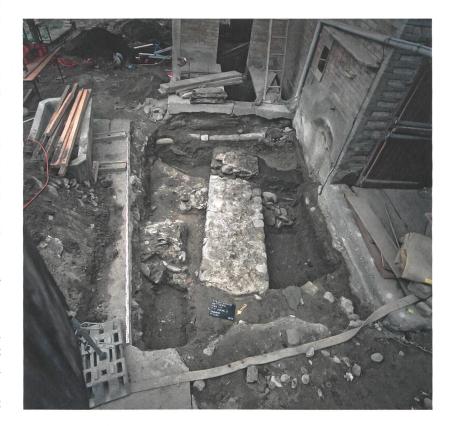
Abb. 15: Krauchthal, Hettiswil, Oele 1-3. Ostwand des südlichen Querhausarms in Fläche 5 der Grabung 2004. Blick nach Süden.

Abb. 16: Krauchthal. Hettiswil, Oele 1-3. Freigelegtes Ostfundament des südlichen Seitenchors in Fläche 5 der Grabung 2004. Blick nach Südosten.

Abb. 17: Krauchthal, Hettiswil, Oele 1-3. Profilansicht B zum Ostfundament des südlichen Querhausarms in Fläche 5 der Grabung 2004. Blick nach Südwesten. M. 1:100.

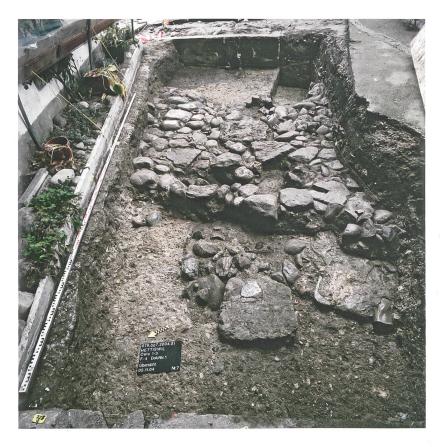
Abb. 18: Krauchthal, Hettiswil, Oele 1–3. Vierung der Kirche mit zugehöriger mittelalterlicher Pflasterung, die im Vordergrund an die nördliche Vierungsmauer anschliesst. Fläche 4 der Grabung 2004. Blick nach Südosten.

Über der nördlichen Vierungsmauer (Pos. 44) zeichnete sich eine trocken gesetzte Schwellmauer (Pos. 41) ab. Der wissenschaftliche Leiter der Ausgrabungen von 2004, Daniel Gutscher, bringt diese analog zu Befunden in der Cluniazenserkirche von St. Peter auf der Insel mit einem Chorgestühl in Zusammenhang.²⁷

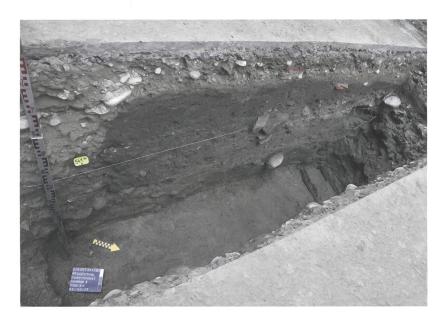
Abb. 20: Krauchthal, Hettiswil, Oele 1-3. Blick in Sondierung 8 der Grabung 2015 im Mittelschiff der Kirche. Links Baugrube der Werkleitung von 1969/70 mit Resten der ausgebrochenen südlichen Mittelschiffwand, rechts Grabstelle mit Sarg. Blick nach Südwesten.

Abb. 21: Krauchthal, Hettiswil, Oele 1-3 Südwestprofil C von Sondierung 8 der Grabung 2015. M. 1:100.

Hinweise zur Stratigrafie und zu den Bodenniveaus im Langhaus sollte das Westprofil C der Sondierung 8 im Mittelschiff von 2015 bringen (Abb. 20 und 21, Profil C). Unter dem modernen Asphalt liegen mehrere neuzeitliche Gartenhorizonte und eine neuzeitliche Planierschicht (Pos. 29). Mit einer Schicht (Pos. 35) fassen wir darunter wahrscheinlich den Abbruchhorizont der Kirche aus dem 16. Jahrhundert. Auch die Schicht (Pos. 28) dürfte hierzu gerechnet werden. Am Südende liegt der Ausbruchgraben der südlichen Mittelschiffwand von 1969/70 (Pos. 26). In die Nutzungszeit der Kirche sind die Planierung (Pos. 33) und der Bauhorizont (Pos. 34) zu datieren. Beide werden von der Grabgrube des 15. Jahrhunderts (Pos. 36) geschnitten. Der Kirchenboden im Langhaus dürfte demnach ähnlich wie in der Vierung im Bereich von 541 m ü. M. oder knapp daruntergelegen haben. Funde zur feinchronologischen Gliederung der 2015 dokumentierten Straten fehlen.

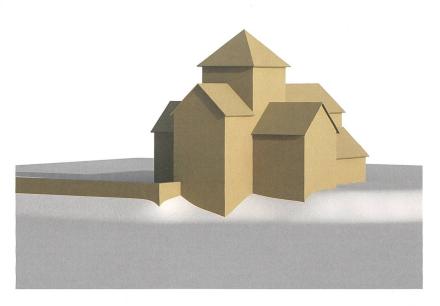
Abb. 23: Krauchthal, Hettiswil, Oele 1–3. Rekonstruktionsvorschlag zur mittelalterlichen Prioratskirche mit gerade geschlossenem Altarhaus, ausladendem Querhaus ohne Apsiden, Vierungsturm und basilikalem Langhaus.
