Artikel: Neues zur Baugeschichte des Burgitons auf dem Thuner Schlossberg

Neues zur Baugeschichte des Burgitors auf dem Thuner Schlossberg

VOLKER HERRMANN UND PIERRE EICHENBERGER

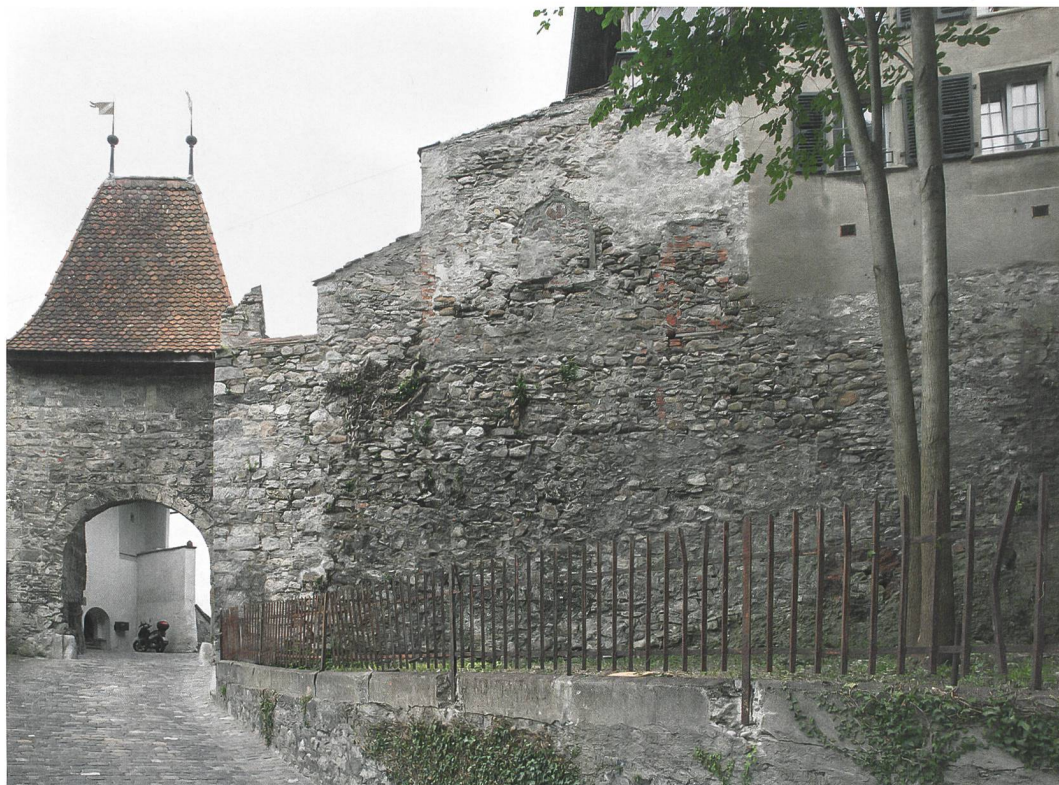
1

Abb. 1: Thun, Burgitor. Das Burgitor und die Hangstützmauer (N) am östlichen Schlossaufgang vor Beginn der Sanierung 2016. Blick nach Westen.

Bereits bei der ersten Begehung fiel auf, dass auch das Burgitor der zähringerzeitlichen Befestigung aus dem 12./13. Jahrhundert am östlichen Ausgang zum Schlossberg und die angrenzenden Mauern gefährdet sind (Abb. 1). Wegen schwieriger Eigentumsverhältnisse war dort der Unterhalt über Jahrzehnte hinweg vernachlässigt worden. Nachdem der Bewuchs beseitigt worden war, zeigte sich, dass der Efeu mit seinen starken Wurzeln dem Mauerwerk zugesetzt und die Standfestigkeit beeinträchtigt hatte. Einzelne Mauerpartien drohten gar auseinanderzubrechen. Die unkontrollierte Ableitung des Dachwassers vom Torturm sowie hohe Salzgehalte im Mauerwerk verursachten weitere Schäden, insbesondere an den Tuffquadern der nördlichen Torwange. Um an der stark frequentierten Zugangsstrasse zum Schlossberg zügig zu einem Handlungskonzept zu kommen, setzten sich Vertreter der drei beteiligten Eigentümer, Gesamtkirchgemeinde Thun, Stadt Thun und Kanton Bern, umgehend mit dem ADB zusammen. Unter der Federführung der Kirchgemeinde wurde eine Planung erarbeitet. Durch die zielorientierte Zusammenarbeit aller Beteiligten und dank erheblicher Subventionen aus dem Lotteriefonds des Kantons Bern und aus dem Bundesamt für Kultur konnte bereits am 8. August 2016 mit den Sanierungsarbeiten begonnen werden. Beendet waren die Arbeiten am 30. September 2016. Die begleitenden Bauuntersuchungen des ADB zeigten von Beginn an die

Problemstellungen der Sanierung auf.² Nördlich vom Tor steht hinter dem historischen Mauerwerk der Nagelfluhfelsen sehr hoch an. Hierdurch wird das Dach- und Oberflächenwasser vom darübergelegenen Sigristengarten an den Mauerfuss und an die nördliche Torwange geleitet, mit entsprechenden Schäden durch Wasser- und Salzfluss. Diese problematische Bausituation ist der historischen Entwicklungsgeschichte im Torbereich geschuldet, die im zweiten Teil dieses Beitrags eingehend dargestellt wird.

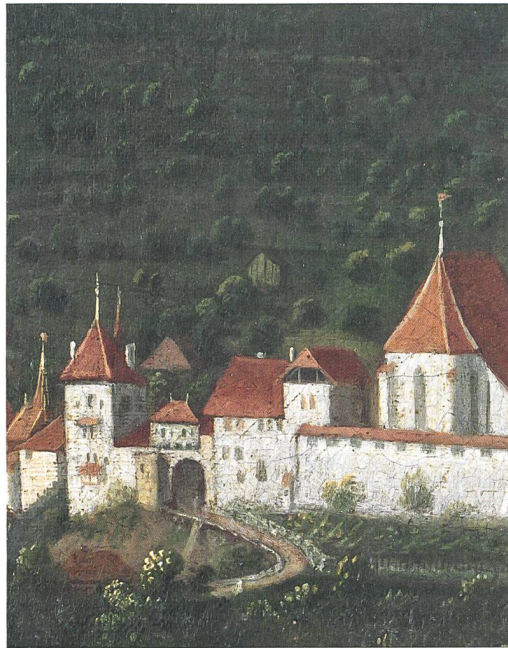
Abb. 6: Thun, Burgjitor. Das Tor mit der angrenzenden alten Helferei und der quer dazu stehenden Provisorei. Kleiner Ausschnitt einer Stadtansicht von Thun. Ölgemälde, Anonymus, um 1680. Blick nach Südwesten.

Die ehemalige Provisorei ist am Gebäudebestand noch deutlich abzulesen. Im Grundriss entspricht sie weitgehend dem heutigen Sigristenhaus. Dies macht auch die Ansicht der Zeit um 1680 deutlich (Abb. 6).²⁸ Sie zeigt an dieser Stelle ein höheres Gebäude, dessen Giebel gegenüber der angrenzenden traufseitigen Helferei um 90 Grad gedreht ist. Ein kleiner Anbau am Fuss der Provisorei ist als der erwähnte «forschopf» zu deuten. Der untere Mauerabschnitt des heutigen Sigristenhauses weist, wie oben bereits angesprochen, eine Mauervorblendung auf. Dies liess zunächst die Vermutung reifen, dass die neue Provisorei gegenüber dem alten Beinhaus nach Osten vorsprang und die Fassade erst wieder beim Neubau des Sigristenhauses auf die alte Flucht zurückgenommen wurde. Die zeitgenössische Ansicht lässt allerdings eher vermuten, dass die Fassade von Beginn an bündig mit der Helferei abschloss, das Gebäude aber auf der Stadtseite bereits die heutige Ausdehnung eingenommen hat (Abb. 9 und 10). Ein Mauerversatz auf Höhe des Erdgeschosses der Ostfassade des heutigen Sigristenhauses könnte als Rest eines zugehörigen Abortschachts zu deuten sein. Südlich davon, in der Fassade der benachbarten alten Helferei, hat nachweislich ein solcher Abtritt bestanden (Abb. 4 und 9). Das Gemälde der Zeit um 1680

gibt die nachgewiesene bauliche Situation wie auch die übrige Fenstergliederung der Helferei nicht detailgetreu wieder (Abb. 6). Hier offenbart sich ein allgemeines Problem im Umgang mit zeitgenössischen Bildquellen. Ihnen ist generell mit kritischer Zurückhaltung zu begegnen, halten sie doch oft im Detail nicht die einstige Realität fest, sondern entsprechen einem allgemeinen Topos, insbesondere bei grossformatigen Stadtansichten wie dem vorliegenden Ölgemälde zu Thun.

an der Innenseite dicht unterhalb der Traufe die Resten von vier abgeschlagenen Konsolen beobachtet, die eindeutig zum ursprünglichen Baubestand gehören. Sie deuten auf einen vorkragenden Aufbau hin. Die Ansicht der Zeit um 1680 zeigt tatsächlich dicht oberhalb des Torbogens einen hausförmigen Aufbau mit Vollwalmdach (Abb. 6). Da die Konsolen zum Originalbestand des Tores gehören, ist von Beginn an mit einem vermutlich zunächst hölzernen Aufsatz zu rechnen (Abb. 7 und 8). Durch zahlreiche jüngere Veränderungen und mindestens zwei umfassende Sanierungen ist der mittelalterliche Baubestand des Tores heute nachhaltig verändert und überprägt. Im Kern dürfte es sich jedoch noch immer um den Torbau der zähringischen Burgbefestigung der Zeit um 1200 handeln. Im Sigrüstengarten konnte jedenfalls keine Baunaht zur nördlich anschliessenden Burgmauer festgestellt werden. Mauer und Tor sind demnach gleichzeitig errichtet worden. Anzunehmen ist ein einfaches Durchlasstor mit einem auskragenden hölzernen Wehrgeschoss. Über eine mögliche weitere Sicherung des Tores, beispielsweise durch einen Graben und eine Zugbrücke, ist nichts bekannt. Inwieweit das gegenüber dem Tor nach aussen vorspringende Bauteil auf der Ansicht um 1680 als Rest einer alten Vorbefestigung zu bewerten ist, lässt sich nicht beurteilen. Das Bild zeigt immerhin deutlich, dass die alte Strassenführung auf dieses Bauelement zulief. Die schroffe Topografie des Nagelfluhfelsens, auf dem das Tor gründet, hebt die Ostseite der Befestigung mit dem Tor bereits naturgegeben vom Vorgelände ab. Noch heute steigt der Aufgang zum Schloss vor dem Tor steil an. Die aktuelle Geländekontur geht allerdings erst auf die Neugestaltung des Tores von 1785 zurück, als das Niveau unter der Tordurchfahrt um rund 0,5 m abgesenkt wurde.³⁵ Mit der Absenkung gingen vermutlich auch Korrekturen an der Strassenführung einher. Das kleine Gartenstück am Fuss der ehemaligen Beinhauskapelle könnte damals entstanden sein. Archäologische Belege stehen hierzu noch aus.
