# Neues zur Baugeschichte des Burgitors auf dem Thuner Schlossberg

VOLKER HERRMANN UND PIERRE EICHENBERGER

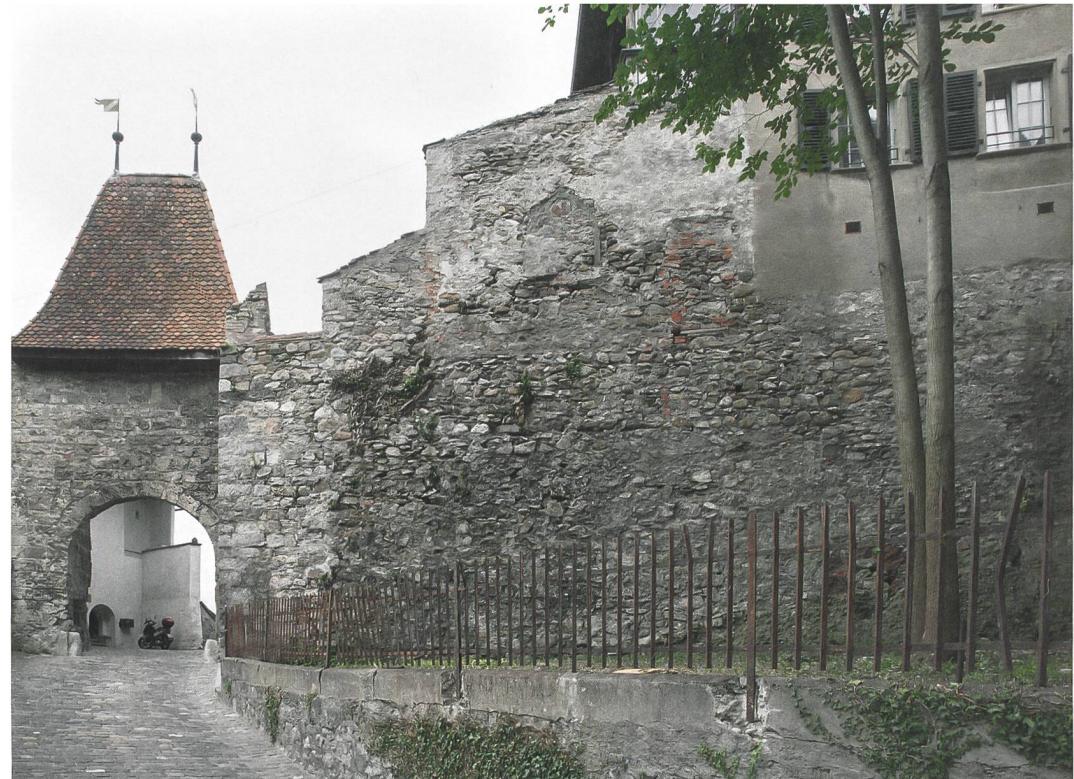
Abb. 1: Thun, Burgitor. Das Burgitor und die Hangstützmauer (N) am östlichen Schlossaufgang vor Beginn der Sanierung 2016. Blick nach Westen.

Bereits bei der ersten Begehung fiel auf, dass auch das Burgitor der zähringerzeitlichen Befestigung aus dem 12./13. Jahrhundert am östlichen Aufgang zum Schlossberg und die angrenzenden Mauern gefährdet sind (Abb. 1). Wegen schwieriger Eigentumsverhältnisse war dort der Unterhalt über Jahrzehnte hinweg vernachlässigt worden. Nachdem der Bewuchs beseitigt worden war, zeigte sich, dass der Efeu mit seinen starken Wurzeln dem Mauerwerk zugesetzt und die Standfestigkeit beeinträchtigt hatte. Einzelne Mauerpartien drohten gar auseinanderzubrechen. Die unkontrollierte Ableitung des Dachwassers vom Torturm sowie hohe Salzgehalte im Mauerwerk verursachten weitere Schäden, insbesondere an den Tuffquadern der nördlichen Torwange. Um an der stark frequentierten Zugangsstrasse zum Schlossberg zügig zu einem Handlungskonzept zu kommen, setzten sich Vertreter der drei beteiligten Eigentümer, Gesamtkirchgemeinde Thun, Stadt Thun und Kanton Bern, umgehend mit dem ADB zusammen. Unter der Federführung der Kirchgemeinde wurde eine Planung erarbeitet. Durch die zielorientierte Zusammenarbeit aller Beteiligten und dank erheblicher Subventionen aus dem Lotteriefonds des Kantons Bern und aus dem Bundesamt für Kultur konnte bereits am 8. August 2016 mit den Sanierungsarbeiten begonnen werden. Beendet waren die Arbeiten am 30. September 2016. Die begleitenden Bauuntersuchungen des ADB zeigten von Beginn an die

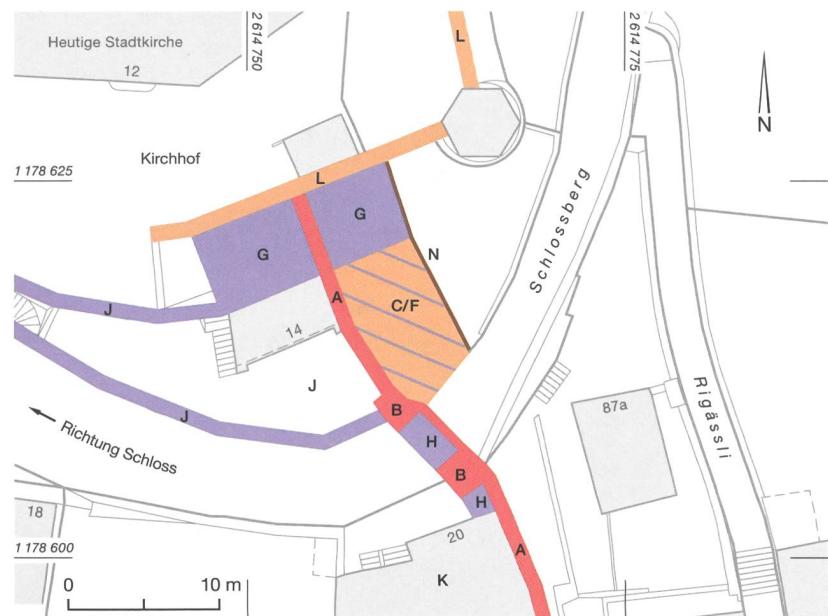
Abb. 2: Thun, Burgitor. Lageplan zum Burgitor mit den angrenzenden Mauern und ehemaligen Gebäuden am östlichen Aufgang zum Schloss.

■	12./13. Jahrhundert
■	14./15. Jahrhundert
■	16./17. Jahrhundert
A	Burg- und Stadtmauer
B	Burgitor
C	Beinhauskapelle
F	Helferei
G	Provisorei/Sigristenhaus
H	Wohnhaus mit «schwebendem Gang»
J	Garten zum Kirchhof/ Sigristengarten mit Mauern
K	Weyermann'sches Haus
L	Kirchhofmauer
N	Untersuchte Hangstützmauer

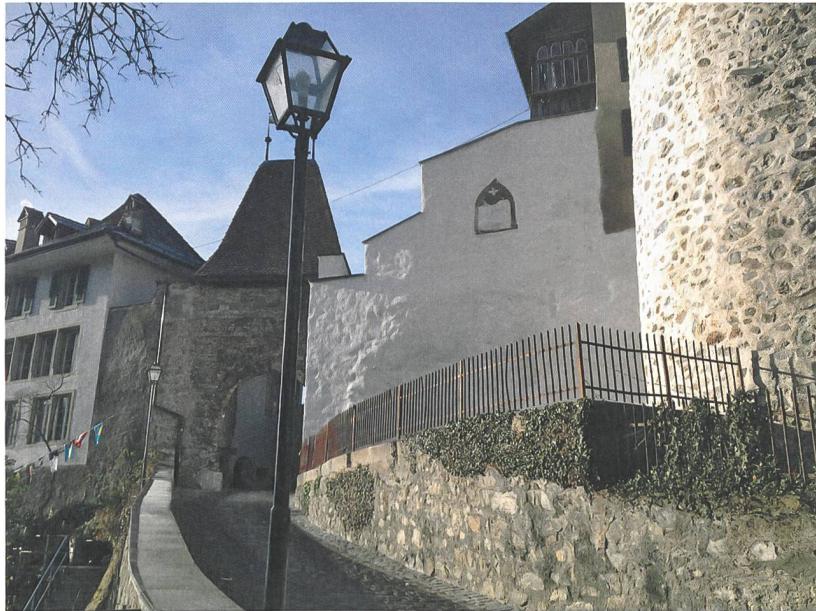
Abb. 3: Thun, Burgitor. Zustand der Mauern nach Abschluss der Sanierung 2016. Blick nach Westen.

dem darunter angeordneten Beinkeller (Karner) prominent neben dem Haupttor der Burg platziert wurde. Das zweigeschossige Gebäude erhob sich vor der östlichen Befestigung des Schlossbergs und war über dem dort schroff abfallenden Nagelfluhfelsen errichtet worden. Bis heute sichtbar erhalten ist ein an dieser Stelle wiederverwendetes hochgotisches Masswerkfenster, das mutmasslich zu der dahinter lokalisierten Kapelle gehörte (Abb. 3). Zwei darunter angeordnete schlitzförmige Schartenfenster, die

Gemäss Sanierungskonzept sollten sämtliche Mauern mit einem einheitlichen Pietra-Rasa-Putz versehen werden, wie er ursprünglich am Burgitor und an den mittelalterlichen Wehrmauern bestanden haben dürfte.<sup>8</sup> Auf die Mauern der Beinhaukapelle hingegen, die nicht zur Wehrarchitektur der Stadt gehören und daher wohl von Beginn an verputzt und gekalkt waren, wurden in Abstimmung mit der KDP ein flächiger Kalkputz und eine weisse Kalkschlämme aufgetragen. Sie heben sich nun sichtbar vom Burgitor mit seinem steinsichtigen Putz ab. Um die heute als Gartenmauer ausgebildete Fassade vor eindringendem Regen- und Schmelzwasser zu schützen, wurden die Mauerkronen mit geschnittenen Natursteinplatten abgedeckt (Abb. 3).

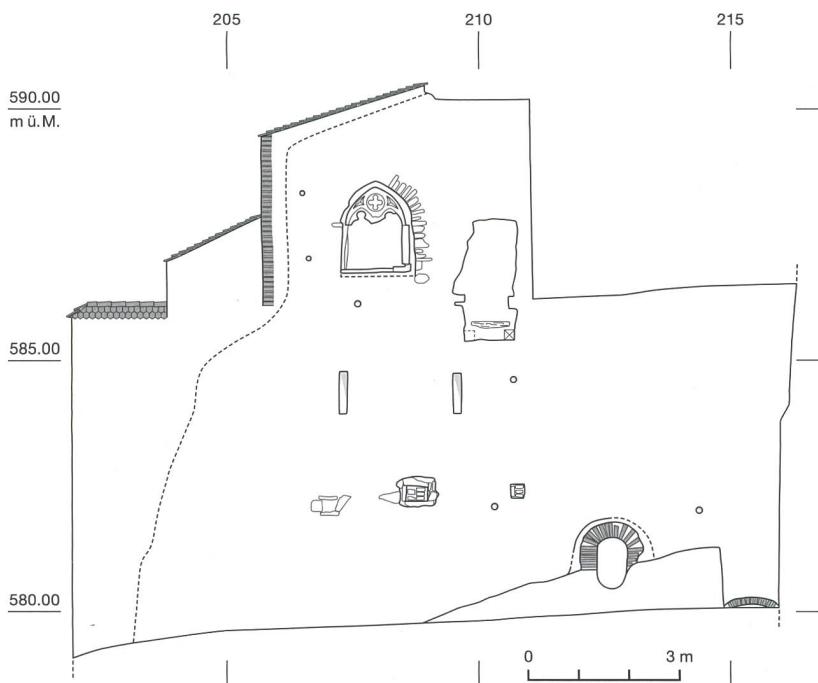
Abb. 4: Thun, Burgitor. Durch die Bauarchäologie nachgewiesene Baubefunde an der Aussenseite der nördlich an das Burgitor grenzenden Stützmauer. M. 1:150.

bei den Voruntersuchungen 2016 freigelegt wurden, dürften dem darunter befindlichen Beinkeller zuzuordnen sein (Abb. 4). Als westliche Gebäuderückwand diente damals noch die inzwischen bis auf das Niveau des Sigristengartens abgebrochene hochmittelalterliche Burg- und Stadtmauer.

Die ehemalige Provisorei ist am Gebäudebestand noch deutlich abzulesen. Im Grundriss entspricht sie weitgehend dem heutigen Sigristenhaus. Dies macht auch die Ansicht der Zeit um 1680 deutlich (Abb. 6).<sup>28</sup> Sie zeigt an dieser Stelle ein höheres Gebäude, dessen Giebel gegenüber der angrenzenden traufseitigen Helferei um 90 Grad gedreht ist. Ein kleiner Anbau am Fuss der Provisorei ist als der erwähnte «forschopf» zu deuten. Der untere Mauerabschnitt des heutigen Sigristenhauses weist, wie oben bereits angesprochen, eine Mauervorblending auf. Dies liess zunächst die Vermutung reifen, dass die neue Provisorei gegenüber dem alten Beinhaus nach Osten vorsprang und die Fassade erst wieder beim Neubau des Sigristenhauses auf die alte Flucht zurückgenommen wurde. Die zeitgenössische Ansicht lässt allerdings eher vermuten, dass die Fassade von Beginn an bündig mit der Helferei abschloss, das Gebäude aber auf der Stadtseite bereits die heutige Ausdehnung eingenommen hat (Abb. 9 und 10). Ein Mauerversatz auf Höhe des Erdgeschosses der Ostfassade des heutigen Sigristenhauses könnte als Rest eines zugehörigen Abortschachts zu deuten sein. Südlich davon, in der Fassade der benachbarten alten Helferei, hat nachweislich ein solcher Abtritt bestanden (Abb. 4 und 9). Das Gemälde der Zeit um 1680

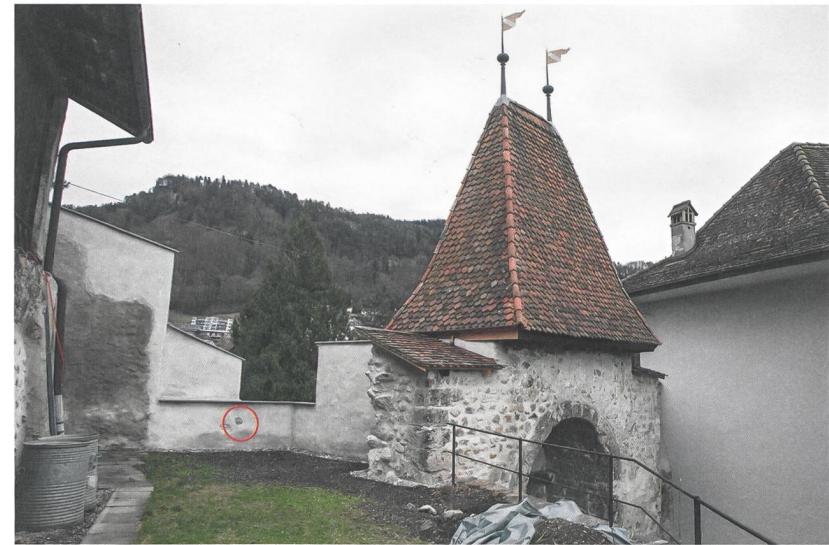
Abb. 5: Thun, Burgitor. a Innenseite des Burgitors und der nördlich anschliessenden Mauer der ehemaligen Helferei nach der Sanierung 2016. Links vom Tor befindet sich der Sigristengarten. Blick nach Osten; b Detail des Maskensteins.

von der Berner Münsterbauhütte restauratorisch überarbeitet. Zusammen mit den beiden darunter markierten Schlitzfenstern erinnert das Masswerk an die bis kurz nach der Reformation dahintergelegene zweigeschossige Beinhauskapelle. Im untersten Mauerabschnitt liegt der Nagelfluhfelsen teils frei, sodass sich das dahinter schroff ansteigende Gelände des Thuner Schlossbergs noch erahnen lässt. Die beiden weiter nördlich markierten Rundbogenöffnungen zeugen von der Entwässerung der ehemaligen Provisorei (Abb. 4). Die sich während der Bauuntersuchung weiter oben abzeichnende Kontur eines Abtritterkers, der wohl der alten Helferei zuzuordnen ist, wurde an der Außenseite nicht markiert, da nur unregelmässige Ausbruchspuren erhalten waren. An der Mauerinnenseite ist die Rundbogenöffnung des Abtritts hingegen an der verputzten Mauer deutlich abzulesen. Bei der Umgestaltung der Fassade der alten Helferei zur Gartenmauer sind im 18./19. Jahrhundert zwei Spolien, darunter ein eindrucksvoller Maskenstein, in Zweitverwendung versetzt worden (Abb. 5b, roter Kreis). Die Herkunft und die ehemalige Funktion der beiden Spolien bleiben unbekannt.

Bis 1725 bestanden die Funktionen der beiden Gebäude als Helferei und Provisorei. Erst anschliessend verlegte man die Helferei in das südlich an das Burgitor grenzende Weyermann'sche Haus.<sup>29</sup> Die Provisorei blieb hingegen trotz vielfacher Beschwerden über die schlechte Heizbarkeit weiter bestehen und wurde in den Folgejahren wiederholt repariert und modernisiert.<sup>30</sup> Der Abbruch der alten Helferei sei laut Staatsarchivar Türler bereits 1737 erfolgt.<sup>31</sup> Inzwischen ist allerdings eher davon auszugehen, dass der Rückbau später, wahrscheinlich erst 1777 ausgeführt wurde. In diesem Zusammenhang entstand der heutige Freiraum des Sigristengartens, der nun als willkommener Lagerplatz für das Heizmaterial der Provisorei genutzt wurde.<sup>32</sup> 1781 musste die zur Gartenmauer umfunktionierte Fassade der alten Helferei grossflächig erneuert werden.<sup>33</sup> Damals erfolgte möglicherweise auch die umfassende Reparatur an der Südostecke der alten Fassade, die sich während der Sanierung im archäologischen Befund deutlich abgezeichnet hat (Abb. 2). Auch die beiden Spoliensteinen könnten damals in Zweitverwendung an der Innenseite der Mauer eingebaut worden sein (Abb. 5).

Die unterschiedliche Gestaltung der beiden an das Tor grenzenden Mauern zeigt, dass auf der Innenseite ehemals Gebäude angesetzt waren. Während die nördliche Seite noch weitgehend der mittelalterlichen Burgmauer entspricht, ist die südliche unregelmässig ausgebrochen und geflickt. Auch Hinweise auf einen Rauchabzug liessen sich hier bei der Bauuntersuchung finden. Dieser Abschnitt der ehemaligen Burgmauer zwischen Tor und Weyermann'schem Haus ist umfassend verändert und dürfte Teil eines Gebäudes gewesen sein. In diesem Zusammenhang ist neben der Ansicht der Zeit um 1680 auch eine von Peter Küffer edierte Nachricht aus dem Jahr 1601 mit folgenden Vermerk aufschlussreich: «Eine frühere Besitzerin des Hauses [Schlossberg 20], Anna von Weygarten, hatte bereits gegenüberliegenden Garten zum Kirchhof zu erstellen, unter der Bedingung, dass alle Fuhren zum Schloss darunter passieren können.»<sup>36</sup> Neben dem postulierten Wohngebäude dürfte demnach ein «schwebender Gang» bestanden haben, der um 1770 abgebrochen worden sein soll.<sup>37</sup> Dieser Übergang zwischen Wohnhaus und Garten lag wohl ein wenig abgerückt vom Tor und von seinen Anbauten (Abb. 10). Die Quelle von 1601 deutet zudem darauf hin, dass damals der Garten auf der Rückseite der alten Helferei mit den heutigen strassenbegleitenden Mauern entstanden ist (Abb. 5 und 10).

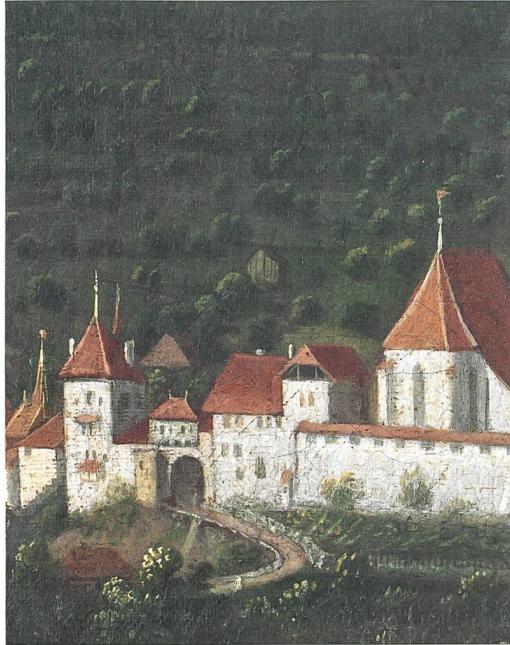
Abb. 6: Thun, Burgitor. Das Tor mit der angrenzenden alten Helferei und der quer dazu stehenden Provisorei. Kleiner Ausschnitt einer Stadtansicht von Thun. Ölgemälde, Anonymus, um 1680. Blick nach Südwesten.

gibt die nachgewiesene bauliche Situation wie auch die übrige Fenstergliederung der Helferei nicht detailgetreu wieder (Abb. 6). Hier offenbart sich ein allgemeines Problem im Umgang mit zeitgenössischen Bildquellen. Ihnen ist generell mit kritischer Zurückhaltung zu begegnen, halten sie doch oft im Detail nicht die einzige Realität fest, sondern entsprechen einem allgemeinen Topos, insbesondere bei grossformatigen Stadtansichten wie dem vorliegenden Ölgemälde zu Thun.

an der Innenseite dicht unterhalb der Traufe die Resten von vier abgeschlagenen Konsolen beobachtet, die eindeutig zum ursprünglichen Baubestand gehören. Sie deuten auf einen vorkragenden Aufbau hin. Die Ansicht der Zeit um 1680 zeigt tatsächlich dicht oberhalb des Torbogens einen hausförmigen Aufbau mit Vollwalmdach (Abb. 6). Da die Konsolen zum Originalbestand des Tores gehören, ist von Beginn an mit einem vermutlich zunächst hölzernen Aufsatz zu rechnen (Abb. 7 und 8). Durch zahlreiche jüngere Veränderungen und mindestens zwei umfassende Sanierungen ist der mittelalterliche Baubestand des Tores heute nachhaltig verändert und überprägt. Im Kern dürfte es sich jedoch noch immer um den Torbau der zähringischen Burgbefestigung der Zeit um 1200 handeln. Im Sigristengarten konnte jedenfalls keine Baunaht zur nördlich anschliessenden Burgmauer festgestellt werden. Mauer und Tor sind demnach gleichzeitig errichtet worden. Anzunehmen ist ein einfaches Durchlassstor mit einem auskragenden hölzernen Wehrgeschoss. Über eine mögliche weitere Sicherung des Tores, beispielsweise durch einen Graben und eine Zugbrücke, ist nichts bekannt. Inwieweit das gegenüber dem Tor nach aussen vorspringende Bauteil auf der Ansicht um 1680 als Rest einer alten Vorbefestigung zu bewerten ist, lässt sich nicht beurteilen. Das Bild zeigt immerhin deutlich, dass die alte Strassenführung auf dieses Bauelement zulief. Die schroffe Topografie des Nagelfluhfelds, auf dem das Tor gründet, hebt die Ostseite der Befestigung mit dem Tor bereits naturgegeben vom Vorgelände ab. Noch heute steigt der Aufgang zum Schloss vor dem Tor steil an. Die aktuelle Geländekontur geht allerdings erst auf die Neugestaltung des Tores von 1785 zurück, als das Niveau unter der Tordurchfahrt um rund 0,5 m abgesenkt wurde.<sup>35</sup> Mit der Absenkung gingen vermutlich auch Korrekturen an der Strassenführung einher. Das kleine Gartenstück am Fuss der ehemaligen Beinhaukapelle könnte damals entstanden sein. Archäologische Belege stehen hierzu noch aus.

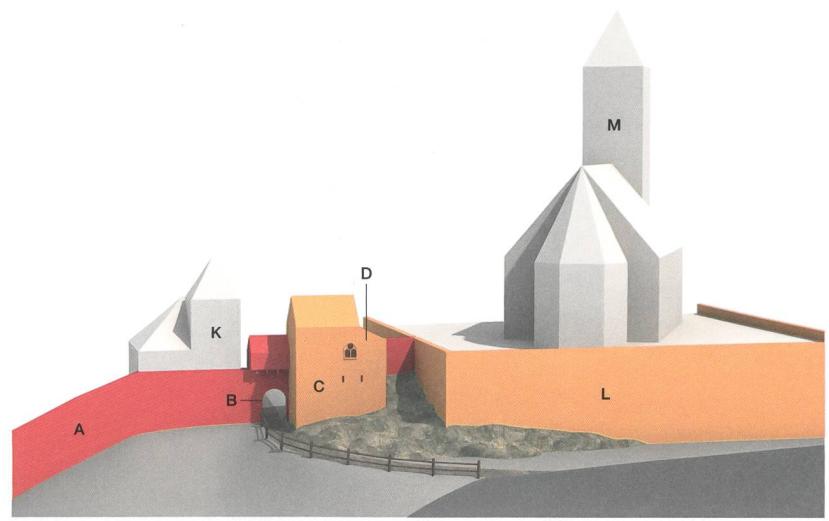
Abb. 7: Thun, Burgitor. Rekonstruktion zur Außenansicht des Burgitors und der Beinhauskapelle im 14./15. Jahrhundert. Blick nach Westen.

- A Burg- und Stadtmauer
- B Burgitor
- C Beinhauskapelle
- D «forschopf» mit Schaubeinhäus
- E Treppe zum Kirchhof
- G Treppe zum Kirchhof
- K Weyermann'sches Haus
- L Kirchhofmauer
- M Spätgotische Pfarrkirche St. Mauritius

Ab 1337 ist in den zeitgenössischen Quellen verschiedentlich von einer Frühmesskapelle, dann von einer Kapelle auf dem Kirchhof und schliesslich von einer Beinhauskapelle in Thun zu lesen. Die Begriffe scheinen allesamt synonym für ein und dasselbe Gebäude auf dem Thuner Kirchhof gebraucht worden zu sein.<sup>18</sup> Unklar bleibt allerdings zunächst, ob es sich bereits um das spätere doppelgeschossige Kapellengebäude oder aber um einen eingeschossigen Vorgänger handelt. Die Lage auf dem Kirchhof bleibt ebenfalls noch unbestimmt. Erst 1382 hören wir konkret von einem ewigen Licht, das «... für das gebein under der kapellen zu Thun uf dem kilchhof» eingerichtet worden sei.<sup>19</sup> Bis Mitte des 15. Jahrhunderts ist dann wiederholt von der Kapelle über dem Beinhaus zu lesen.<sup>20</sup> Die jüngeren Quellen lassen den Schluss zu, dass spätestens ab 1382 ein zweigeschossiges Gebäude mit Beinhaus und darübergelegener Kapelle bestanden hat. Dieses war offenbar direkt vom Kirchhof aus zu begehen. Da in den Kirchenamtsrechnungen von 1523/24 zusätzlich von einem «forschopf uff dem beinhuss» die Rede ist,<sup>21</sup> kann auf der oberen Ebene am Eingang der Kapelle ein leichter Fachwerkbau als Schaubeinhau rekonstruiert werden. Zur Andacht der Gläubigen waren darin in Form eines *memento mori* Gebeine aufgelassener Gräber aufgeschichtet (Abb. 7 und 8).<sup>22</sup>

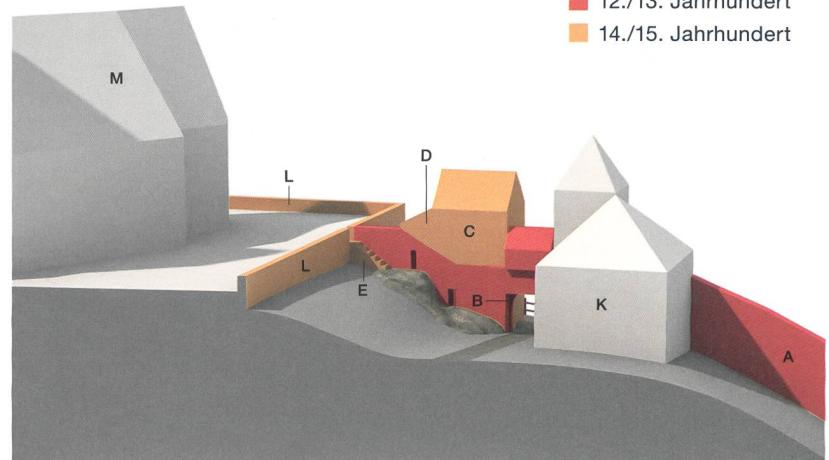
Abb. 8: Thun, Burgitor. Rekonstruktion zur Innenansicht des Burgitors und der Beinhauskapelle im 14./15. Jahrhundert, Blick nach Osten.

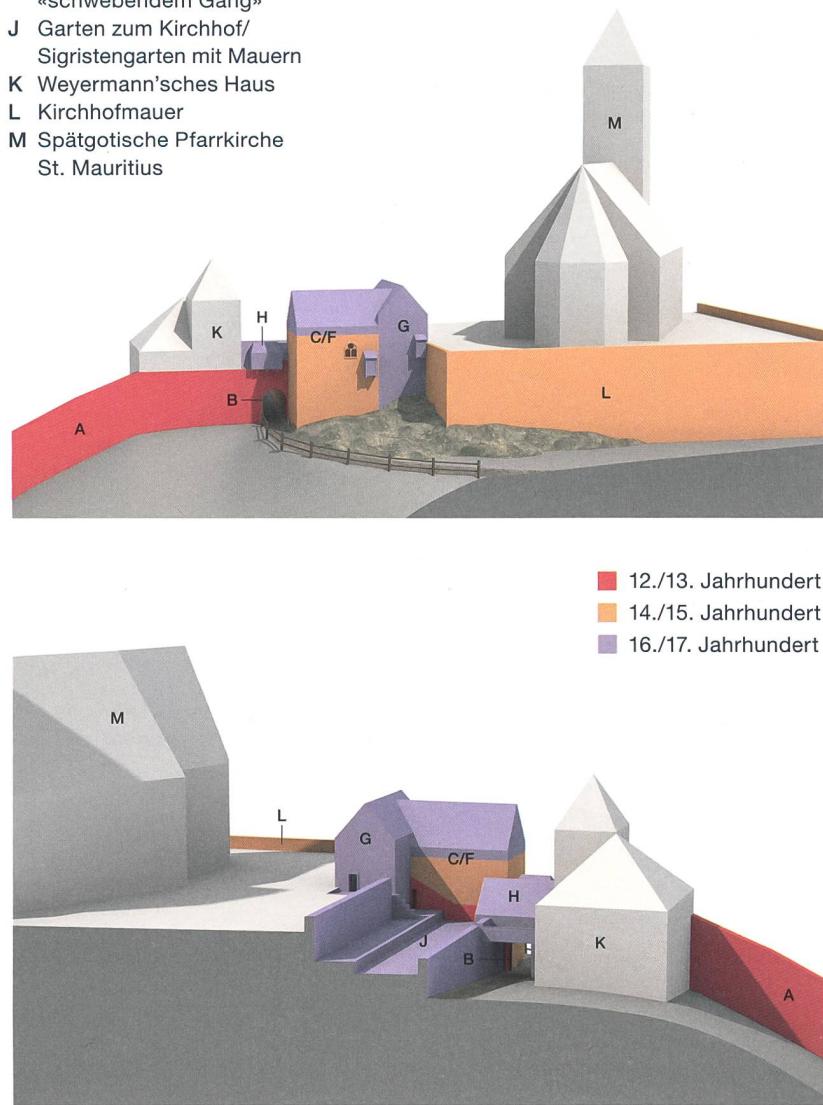
Abb. 9: Thun, Burgitor. Rekonstruktion zur Aussenansicht des Burgitors, der angrenzenden Helferei und der Provisorei im 16. bis 18. Jahrhundert. Blick nach Westen.

Abb. 10: Thun, Burgitor. Rekonstruktion zur Innenansicht des Burgitors mit dem daran angebauten Wohnhaus und der Laube sowie zur angrenzenden Helferei und Provisorei im 16. bis 18. Jahrhundert. Blick nach Osten.

- A Burg- und Stadtmauer
- B Burgitor
- C Beinhauskapelle
- F Helferei
- G Provisorei/Sigristenhaus
- H Wohnhaus mit «schwebendem Gang»
- J Garten zum Kirchhof/ Sigristengarten mit Mauern
- K Weyermann'sches Haus
- L Kirchhofmauer
- M Spätgotische Pfarrkirche St. Mauritius
