Artikel: Aeschi, Suldhaltenstrasse 8 : Baudokumentation eines Abbruchobjekts

Aeschi, Suldhaltenstrasse 8

Baudokumentation eines Abbruchobjekts

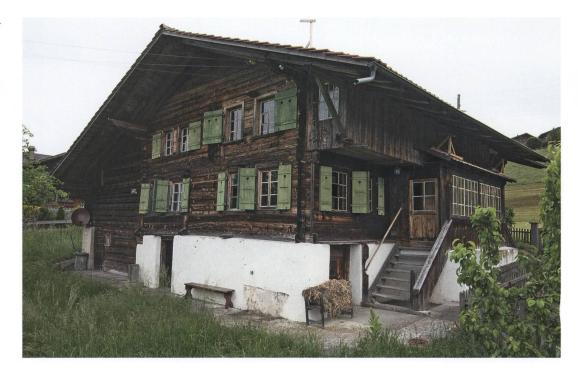
Abb. 1: Aeschi, Suldhaltenstrasse 8. Die südwestliche Giebelseite bildete die Schaufassade, die kaum Bauschmuck zeigte. Im Nordwesten setzt sich der Ökonomieteil deutlich durch die Holzfront ab. Blick nach Norden.

Südlich des Dorfes Aeschi, etwas oberhalb der Landstrasse nach Mülenen stand ein einfaches Bauernhaus (Abb. 1), das mit seiner Giebelfassade nach Südwesten zeigte. Es verfügte über einen Steinsockel und einen darüberliegenden hölzernen Hausteil, auf dem ein Giebeldach ruhte. Mit seiner firstparallel eingerichteten Ökonomie, die das nordwestliche Drittel des Gebäudes einnahm, gehörte das Bauernhaus zum sogenannten «Frutigtyp» und wies damit eine regionaltypische Hausform auf. Bevor das Gebäude im Sommer 2018 abgebrochen und durch einen Neubau ersetzt wurde, konnte es bauarchäologisch untersucht und dokumentiert werden.

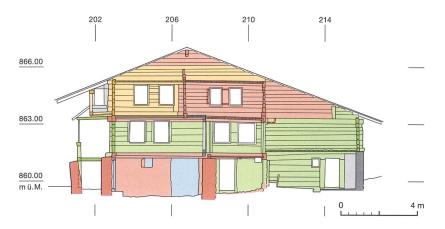
Abb. 2: Aeschi, Suldhaltenstrasse 8. Grundriss des Sockelgeschosses (a) und Stubengeschosses (b). Rot: Grundkonstruktion; blau: diverse Zumauerungen; grün: Umbau und Erweiterung (19. Jh.); grau: Veränderungen im 20. Jh. M. 1:200.

Der Steinsockel bildete im Grundriss ein Rechteck und war aus teils mächtigen Leseund Bruchsteinen und Kalkmörtel gemauert (Abb. 2a). In der Südecke befand sich ein Kellerraum, der in den Anfängen giebelseitig durch eine Türe erschlossen war, die nachträglich zugemauert und durch eine traufseitige Türe auf der Südostseite ersetzt wurde. Das Geviert hinter diesem Keller wurde nicht unterkellert. Südseitig war ein kleiner Halbkeller an den rechteckigen Steinsockel angefügt. In der Mitte des Hauses befand sich ein schmaler, gut zwei Meter breiter Kellerraum, an den sich im Nordwesten ein knapp drei Meter breiter Raum anschloss, der als

Die Räume und deren funktionale Anordnung entsprechen dem gängigen Schema: Das Haus war traufseitig im Südosten über eine Laube erschlossen, von der man durch eine Türe in die offene Rauchküche gelangte (Abb. 2b). In der Südecke lag die Stube und daneben die kleinere Nebenstube. Nordwestlich der Rauchküche befand sich ein geschlossener Raum, die Küchenkammer. Bei jüngeren Umbauten wurde die giebel- wie auch die traufseitige Fassade der Stube erneuert, teils als Ständer-, teils als Blockbau. Diese Baumassnahme kann ins späte 19. Jahrhundert datiert werden, da dabei eine Tapete aus dieser Zeit beschädigt wurde und die neu eingesetzten Ständer zeittypische Zierfasen aufwiesen.

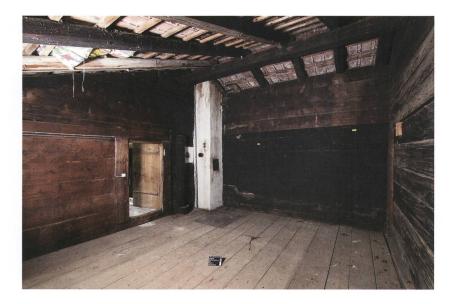
Abb. 3: Aeschi, Suldhaltenstrasse 8. Querschnitt durch das Gebäude. Rot: Grundkonstruktion; orange: jüngerer Umbau oder zweiter Bauholzbestand; blau: diverse Zumauerungen; grün: Umbau (19. Jh.); grau: jüngste Umbauten mit Zement. Blick nach Südwesten. M. 1:200.

Das Gadengeschoss beschränkte sich auf zwei Räume oberhalb der Stube und der Nebenstube. Die Wand zwischen den beiden Räumen stand nicht über der Stubenwand, sodass sich zwei ungefähr gleich grosse Räume ergaben (Abb. 3). Durch den Einbau einer Zwischendecke bei der Aufgabe der offenen Rauchküche sind die Spuren des Aufgangs in das Gadengeschoss verloren gegangen. Möglicherweise war es über eine Treppe und eine kleine Laube vor der Gadenrückwand aus der Rauchküche erschlossen.
