Aeschi, Suldhaltenstrasse 8

Baudokumentation eines Abbruchobjekts

ROGER LÜSCHER UND KATHARINA KÖNIG

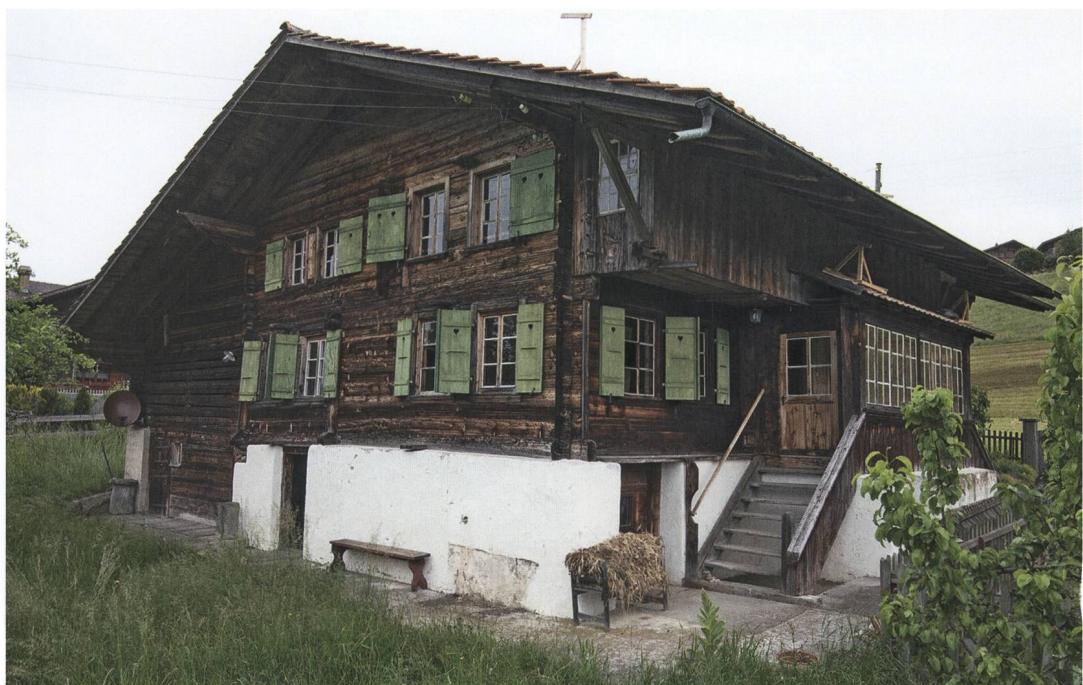
Abb. 1: Aeschi, Suldhaltenstrasse 8. Die südwestliche Giebelseite bildete die Schaufassade, die kaum Bauschmuck zeigte. Im Nordwesten setzt sich der Ökonomieteil deutlich durch die Holzfront ab. Blick nach Norden.

Südlich des Dorfes Aeschi, etwas oberhalb der Landstrasse nach Mülenen stand ein einfaches Bauernhaus (Abb. 1), das mit seiner Giebelseite nach Südwesten zeigte. Es verfügte über einen Steinsockel und einen darüberliegenden hölzernen Hausteil, auf dem ein Giebeldach ruhte. Mit seiner firstparallel eingerichteten Ökonomie, die das nordwestliche Drittel des Gebäudes einnahm, gehörte das Bauernhaus zum sogenannten «Frutigtyp» und wies damit eine regionaltypische Hausform auf. Bevor das Gebäude im Sommer 2018 abgebrochen und durch einen Neubau ersetzt wurde, konnte es bauarchäologisch untersucht und dokumentiert werden.

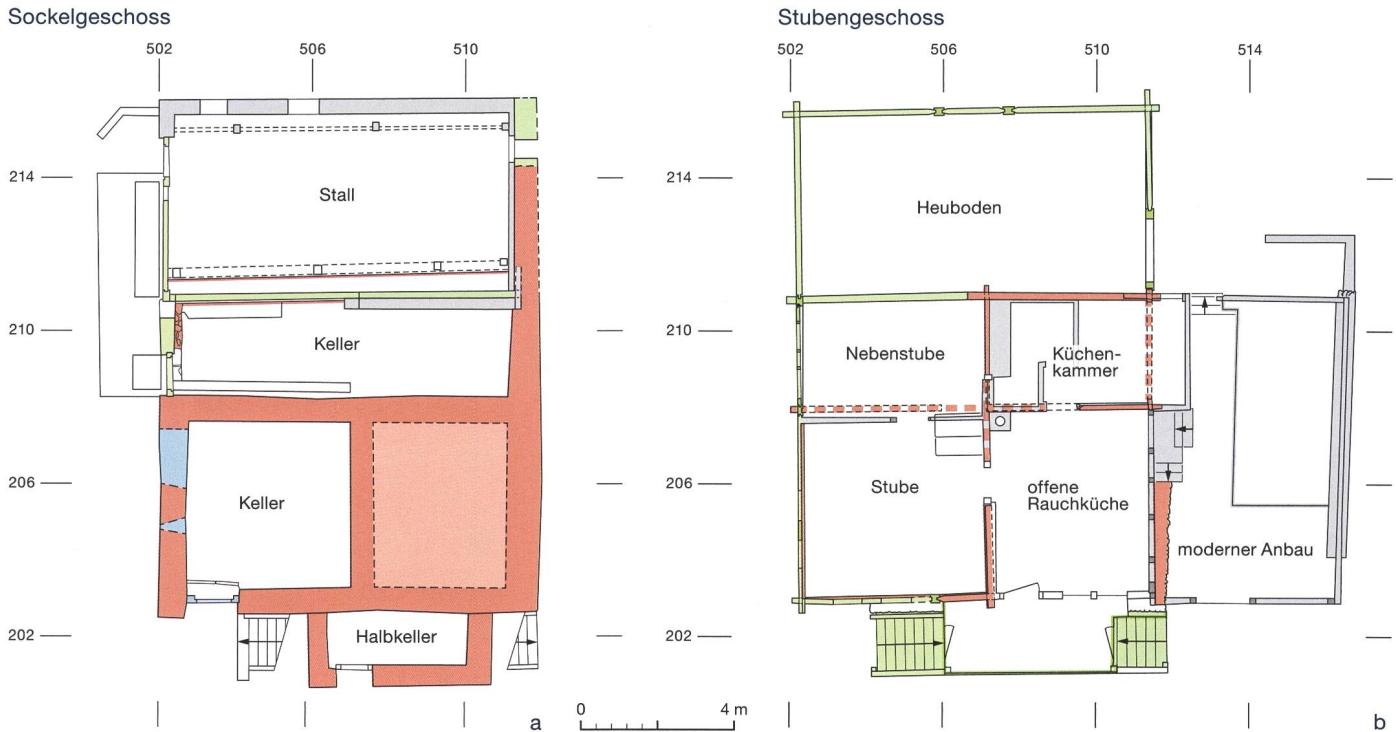
Der Steinsockel bildete im Grundriss ein Rechteck und war aus teils mächtigen Lese- und Bruchsteinen und Kalkmörtel gemauert (Abb. 2a). In der Südecke befand sich ein Kellerraum, der in den Anfängen giebelseitig durch eine Türe erschlossen war, die nachträglich zugemauert und durch eine traufseitige Türe auf der Südostseite ersetzt wurde. Das Geviert hinter diesem Keller wurde nicht unterkellert. Südseitig war ein kleiner Halbkeller an den rechteckigen Steinsockel angefügt. In der Mitte des Hauses befand sich ein schmaler, gut zwei Meter breiter Kellerraum, an den sich im Nordwesten ein knapp drei Meter breiter Raum anschloss, der als

Die Räume und deren funktionale Anordnung entsprechen dem gängigen Schema: Das Haus war traufseitig im Südosten über eine Laube erschlossen, von der man durch eine Türe in die offene Rauchküche gelangte (Abb. 2b). In der Südecke lag die Stube und daneben die kleinere Nebenstube. Nordwestlich der Rauchküche befand sich ein geschlossener Raum, die Küchenkammer. Bei jüngeren Umbauten wurde die giebel- wie auch die traufseitige Fassade der Stube erneuert, teils als Ständer-, teils als Blockbau. Diese Baumassnahme kann ins späte 19. Jahrhundert datiert werden, da dabei eine Tapete aus dieser Zeit beschädigt wurde und die neu eingesetzten Ständer zeittypische Zierfasen aufwiesen.

Abb. 2: Aeschi, Suldhaltenstrasse 8. Grundriss des Sockelgeschosses (a) und Stubengeschosses (b). Rot: Grundkonstruktion; blau: diverse Zumauerungen; grün: Umbau und Erweiterung (19. Jh.); grau: Veränderungen im 20. Jh.
M. 1:200.

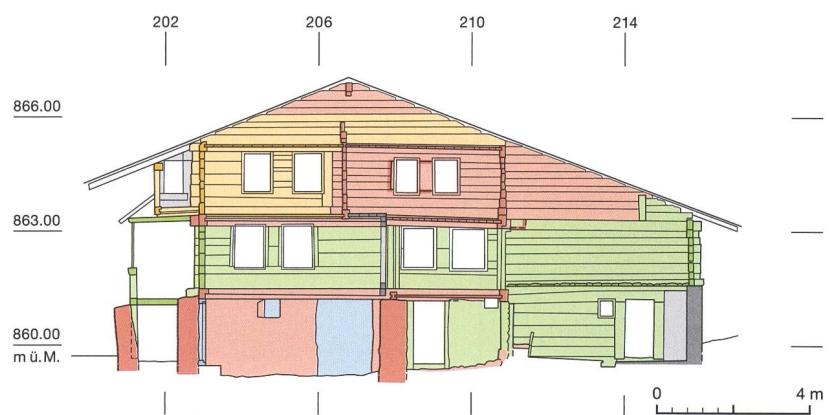
Das Gadengeschoss beschränkte sich auf zwei Räume oberhalb der Stube und der Nebenstube. Die Wand zwischen den beiden Räumen stand nicht über der Stubenwand, sodass sich zwei ungefähr gleich grosse Räume ergaben

(Abb. 3). Durch den Einbau einer Zwischendecke bei der Aufgabe der offenen Rauchküche sind die Spuren des Aufgangs in das Gadengeschoss verloren gegangen. Möglicherweise war es über eine Treppe und eine kleine Laube vor der Gadenrückwand aus der Rauchküche erschlossen.

Abb. 3: Aeschi, Suldhaltenstrasse 8. Querschnitt durch das Gebäude. Rot: Grundkonstruktion; orange: jüngerer Umbau oder zweiter Bauholzbestand; blau: diverse Zumauerungen; grün: Umbau (19. Jh.); grau: jüngste Umbauten mit Zement. Blick nach Südwesten. M. 1:200.

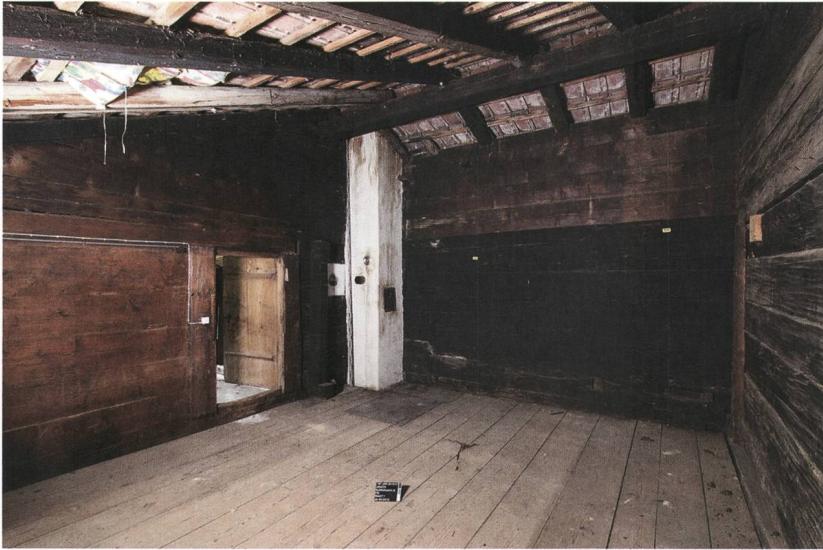
Im Gadengeschoss sind die Hinweise auf die Verwendung von altem Bauholz besonders gut sichtbar, insbesondere wohl deshalb, weil hier keine grossen baulichen Eingriffe in jüngerer Zeit erfolgt sind, bei denen anderswo dieses Holz entfernt wurde. So zeigten sich im oberen Bereich der offenen Rauchküche Holzbestände, die aufgrund ihrer unterschiedlichen Beschaffenheit in zwei Gruppen unterteilt werden können (Abb. 4): einerseits kantig zugehauene Blockhölzer mit einer kräftigen

Abb. 4: Aeschi, Suldhaltenstrasse 8. Die beiden Bauholzbestände im oberen Bereich der Rauchküche: Die kantig zugehauenen Blockhölzer zeigen eine kräftige Russenschwärzung (rechts der Tür) und die unregelmässiger und gröber zugehauenen Blockhölzer teils eine rötliche Färbung (links der Tür). Blick nach Westen.

Russenschwärzung und andererseits teils grob zugehauene Hölzer, die an den Kanten oftmals noch über ihre Waldkante, also die natürliche Stammrundung, verfügten und die eine geringere Russfärbung aufwiesen. Diese zwei Holzbestände liegen sauber getrennt, aber dennoch übereinander geschichtet vor. So besteht beispielsweise die Gadenrückwand nordwestseitig der Türe aus den schwarzen Kanthölzern, nordostseitig der Türe hingegen aus rötlichen Hölzern (vgl. Abb. 4). Im Bereich der Giebelfassaden sind diese zwei Blockholzbestände jeweils in Wandständer eingebunden und auf diese Weise etwas unbeholfen miteinander verbunden. Als weiteres Indiz für die Verbauung alter Bauholzbestände ist die starke, einseitige Russenschwärzung der Gadenbinnenwand zu werten, die an dieser Lage ungewöhnlich ist, es sei denn,

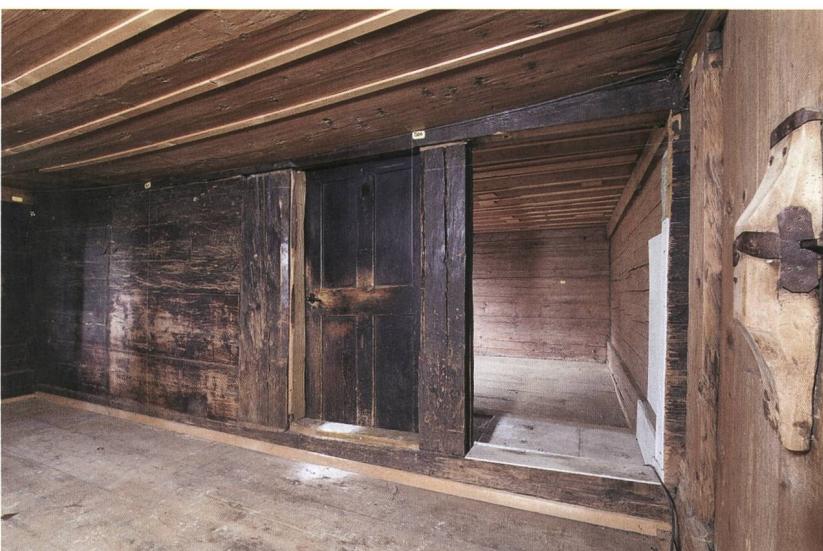
Abb. 5: Aeschi, Suldhaltenstrasse 8. Die Binnenwand zwischen den Gaden zeigt auf einer Seite eine deutliche Russenschwärzung, die innerhalb eines Gadens sehr ungewöhnlich ist.

diese Gadenbinnenwand diente in einem anderen Gebäude als Rückwand der Rauchküche (Abb. 5). Die Befunde sind aber nicht so eindeutig, dass sie die Gegenthese eines grossen Umbaus ausschliessen.

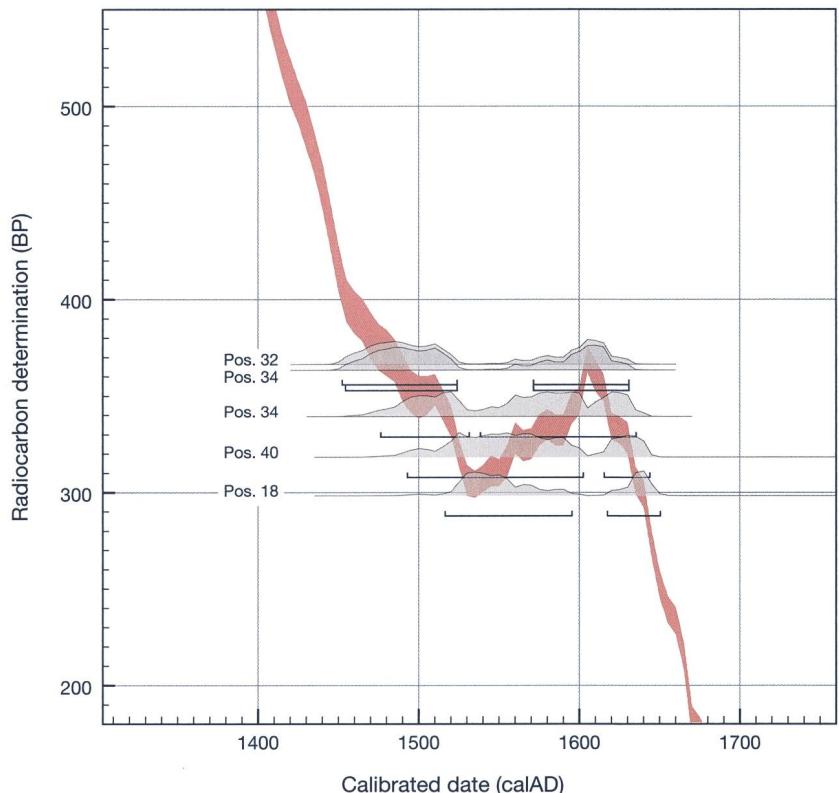
Es bestand die Vermutung, dass das Haus zwar an dieser Stelle ein Neubau war, der aber unter Verwendung von mindestens zwei älteren Bauholzbeständen errichtet worden ist, die von irgendwoher stammen könnten. Aus diesem Grund wurden die Hölzer einer umfassenden dendrochronologischen Datierung und die Moose zwischen den Kanthölzern einer Radiokarbondatierung unterzogen. Wenn die Hypothese korrekt war, hätten sich drei unterschiedliche Datierungen ergeben sollen: zwei Datierungen für die beiden Bauholzbestände und ein drittes Datum für die Moose, das den Zeitpunkt des Hausbaus angezeigt hätte. Die Untersuchung der jeweils zehn Proben der beiden Holzbestände führte zum Ergebnis, dass die kantig zugehauenen, kräftig russgeschwärzten Blockhölzer ziemlich einheitlich auf die Schlagjahre 1549/50 und 1550/51 fallen (6 Daten von 10 Proben). Die grob zugehauenen und weniger russgeschwärzten Hölzer fallen uneinheitlicher aus, datieren aber in den Zeitraum zwischen 1598 und 1614/15 (7 Daten von 10 Proben). Die Radiokarbondatierung der Moose liegt zwischen 1452 und 1650 und fällt damit leider in einen unruhigen Abschnitt der Kalibrationskurve, womit sie sich zusammen mit den dendrodatierten Holzbeständen innerhalb einer langen Datierungsspanne bewegen (Abb. 6).

Abb. 6: Aeschi, Suldhaltenstrasse 8. Die Verteilung der kalibrierten C14-Datierungen auf der Kalibrationskurve. Die Positionsnummern 34 und 18 bezeichnen Moose, die zwischen den kantig zugehauenen und kräftig russgeschwärzten Hölzern geborgen wurden, die Positionsnummern 32 und 40 jene zwischen den röthlich gefärbten oder holzsichtigen Hölzern. (OxCal v4.3.2 Bronk Ramsey 2017)

Daraus ergeben sich zwei Möglichkeiten, die aber beide mit den naturwissenschaftlichen Datierungen nicht abschliessend geklärt werden, da die Radiokarbondatierung der Moose aus beiden Bauholzbeständen derart einheitlich ausfällt.

Entweder es gab ein erstes, um 1550 errichtetes Gebäude, bei dem 65 Jahre nach dem Bau die gesamten Hölzer auf der Südostseite ausgewechselt werden mussten. Diese Baummassnahme unbekannter Ursache erklärt allerdings nicht, wieso die Binnenwand zwischen den Gaden einseitig russgeschwärzt war, wie dies üblicherweise nur auf der Gadenrückseite zu finden ist, und es erklärt auch nicht, wieso die Pfetten und die obersten vier Hölzer im Giebelfeld und im Bereich der Gadenrückwand deutlich stärker russgeschwärzt waren als die anderen, die im Dachraum gar keine Russverfärbung aufwiesen.

Deshalb erscheint die zweite Möglichkeit immer noch als die wahrscheinlichere: Das heutige Gebäude entstand im 17. Jahrhundert und verwendete Altholz von zwei Gebäuden, die 1550 beziehungsweise 1615 errichtet worden waren.
