Artikel: Aeschi, Suldhaltenstrasse 8 : Baudokumentation eines Abbruchobjekts

Autor: Lüscher, Roger / König, Katharina

Aeschi, Suldhaltenstrasse 8

Baudokumentation eines Abbruchobjekts

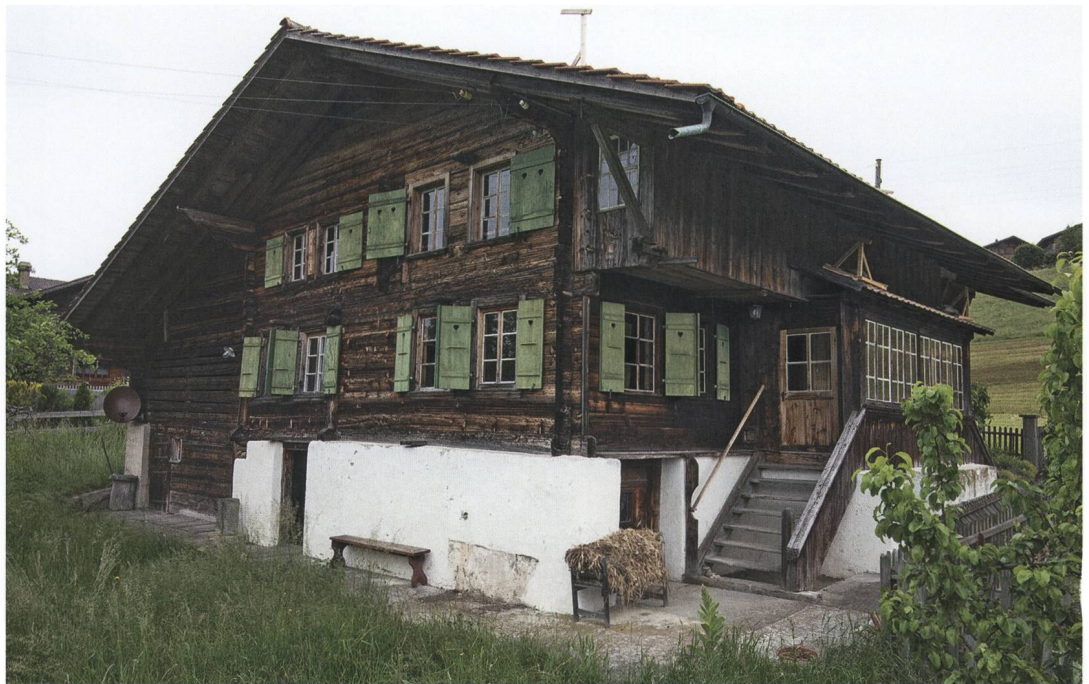
Abb. 1: Aeschi, Suldhaltenstrasse 8. Die südwestliche Giebelseite bildete die Schaufassade, die kaum Bauschmuck zeigte. Im Nordwesten setzt sich der Ökonomieteil deutlich durch die Holzfront ab. Blick nach Norden.

Südlich des Dorfes Aeschi, etwas oberhalb der Landstrasse nach Mülönen stand ein einfaches Bauernhaus (Abb. 1), das mit seiner Giebelfassade nach Südwesten zeigte. Es verfügte über einen Steinsockel und einen darüberliegenden hölzernen Hausteil, auf dem ein Giebeldach ruhte. Mit seiner firstparallel eingerichteten Ökonomie, die das nordwestliche Drittel des Gebäudes einnahm, gehörte das Bauernhaus zum sogenannten «Frutigtyp» und wies damit eine regionaltypische Hausform auf. Bevor das Gebäude im Sommer 2018 abgebrochen und durch einen Neubau ersetzt wurde, konnte es bauarchäologisch untersucht und dokumentiert werden.
