**Artikel:** Bern, Rathausgasse 64 : die Baugeschichte einer Altstadtliegenschaft in der Stadt Bern

# Bern, Rathausgasse 64

## Die Baugeschichte einer Altstadtliegenschaft in der Stadt Bern

ROGER LÜSCHER UND ARMAND BAERISWYL

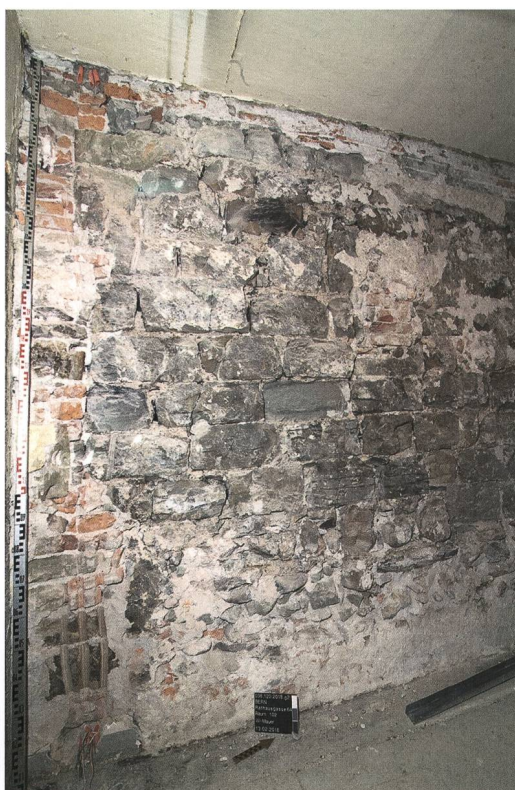
Abb. 1: Mittelalterliche östliche Hinterhausfassade des Gebäudes Rathausgasse 66 vom ersten Obergeschoss der Rathausgasse 64 aus, mit ersetzter Mauerschale im unteren Bereich. Blick nach Nordwesten.

Im hinteren Bereich der Parzelle konnte bis ins zweite Obergeschoss die vom Charakter her mittelalterliche Mauer eines steinernen Kernbaus beobachtet werden (Abb. 1; Abb. 4, rot). Es handelte sich um die Aussenseite der Ostfassade eines etwa sechs Meter tiefen, dreigeschossigen Hausteils auf der Nachbarparzelle Rathausgasse 66, dessen Westfassade 2013 von der Rathausgasse 68 her beobachtet worden war (Abb. 2).

Die im ersten und zweiten Obergeschoss sichtbare Mauer zeigte keine Brandspuren, allerdings wurde die Mauerschale im untersten Bereich und wahrscheinlich auch im Erdgeschoss später ersetzt.

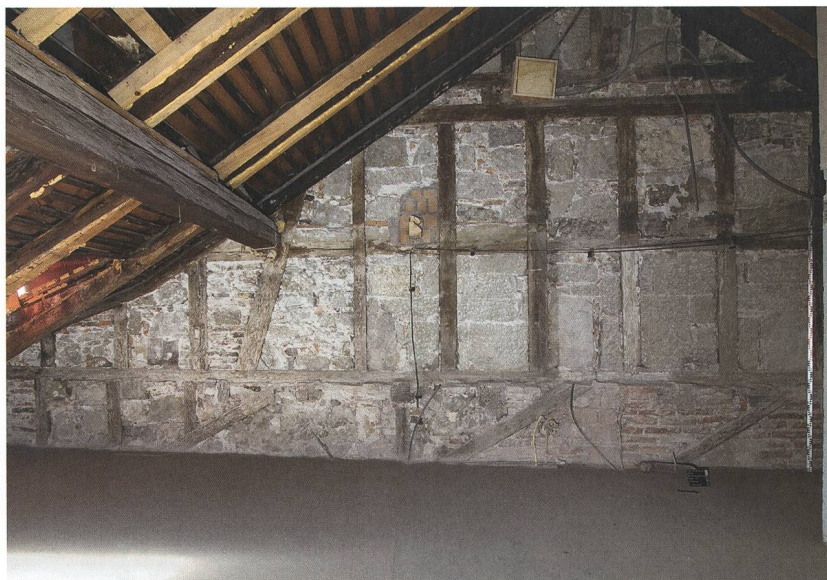
Abb. 5: Bern, Rathausgasse 64. Westbrandmauer im Dachgeschoss mit den eingemauerten Rafen der verschiedenen Dachhöhen, darüber die Aufstockung zum heutigen Dach. Blick nach Westen.

In der Westwand waren über dem Dach der vorangehenden Bauphase Rafen von zwei gassenseitigen Dachhöhen eingemauert (Abb. 5). Bei beiden liess sich nicht feststellen, zu welcher

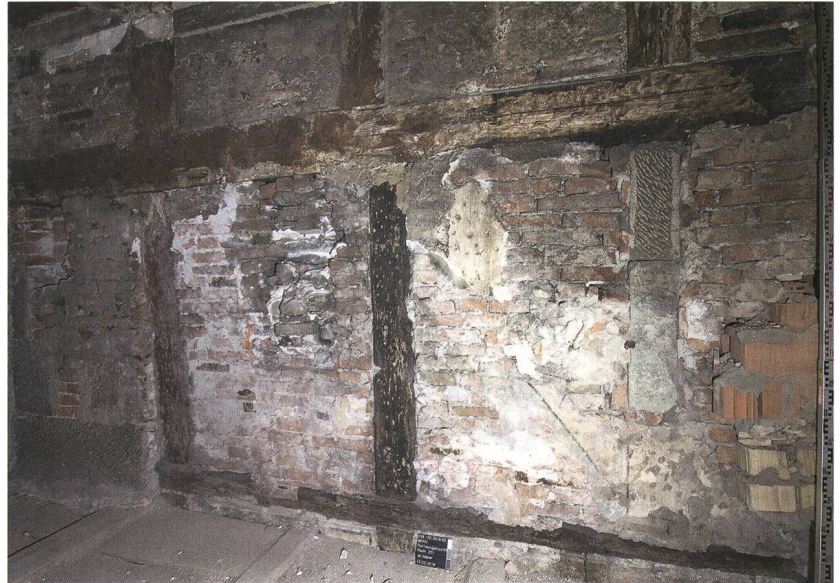
Abb. 6: Bern, Rathausgasse 64. Westbrandmauer im ersten Obergeschoss, Verputzt mit Bemalung, welche einen Treppenaufgang anzeigt. Blick nach Südwesten.

Liegenschaft sie gehörten. Eine dürfte zu Rathausgasse 64 gehört haben und stand wohl im Zusammenhang mit den auf 1612 datierten Balkenlagen und dem Ersatz von zwei Ständern im Fachwerk (Abb. 4, braun und blau). Mit der Sanierung dieser Fachwerkwand wurden wahrscheinlich auch die Lehmausfachungen ersetzt. Im zweiten Obergeschoss ist über der versteinerten Ausfachung ein Verputz dokumentiert, dessen Bemalung auf einen Treppenaufgang hindeutet (Abb. 6). Die Erschliessung befand sich also im mittleren Bereich.
