Artikel: Bern, Rathausgasse 64 : die Baugeschichte einer Altstadtliegenschaft

in der Stadt Bern

Bern, Rathausgasse 64

Die Baugeschichte einer Altstadtliegenschaft in der Stadt Bern

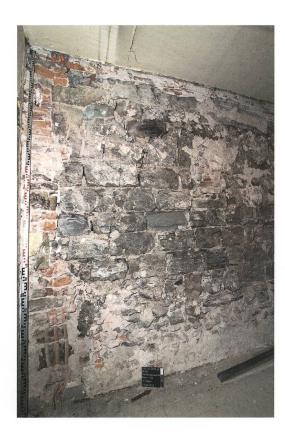
Abb. 1: Mittelalterliche östliche Hinterhausfassade des Gebäudes Rathausgasse 66 vom ersten Obergeschoss der Rathausgasse 64 aus, mit ersetzter Mauerschale im unteren Bereich. Blick nach Nordwesten.

Im hinteren Bereich der Parzelle konnte bis ins zweite Obergeschoss die vom Charakter her mittelalterliche Mauer eines steinernen Kernbaus beobachtet werden (Abb. 1; Abb. 4, rot). Es handelte sich um die Aussenseite der Ostfassade eines etwa sechs Meter tiefen, dreigeschossigen Hausteils auf der Nachbarparzelle Rathausgasse 66, dessen Westfassade 2013 von der Rathausgasse 68 her beobachtet worden war (Abb. 2).

Mit dem Stadtbrand von 1405, welcher von der unteren Brunngasse ausging und sich bei stürmischem Wind gegen Süden und Westen ausbreitete, dürfte das Anwesen bis auf die erhalten gebliebenen Mauern zerstört worden sein. Die im ersten und zweiten Obergeschoss sichtbare Mauer zeigte keine Brandspuren, allerdings wurde die Mauerschale im untersten Bereich und wahrscheinlich auch im Erdgeschoss später ersetzt.

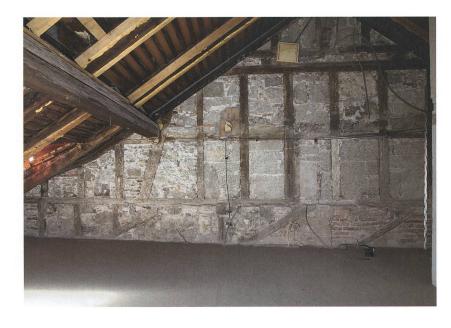
Abb. 5: Bern, Rathausgasse 64. Westbrandmauer im Dachgeschoss mit den eingemauerten Rafen der verschiedenen Dacherhöhungen, darüber die Aufstockung zum heutigen Dach. Blick nach Westen.

In der Westwand waren über dem Dach der vorangehenden Bauphase Rafen von zwei gassenseitigen Dacherhöhungen eingemauert (Abb. 5). Bei beiden liess sich nicht feststellen, zu welcher

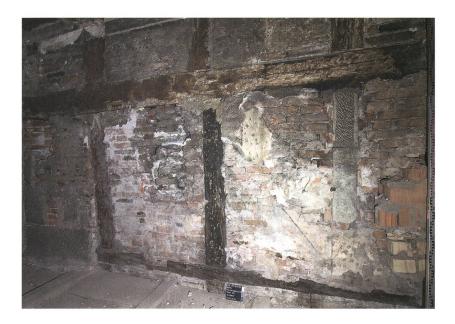
Abb. 6: Bern, Rathausgasse 64. Westbrandmauer im ersten Obergeschoss, Verputz mit Bemalung, welche einen Treppenaufgang anzeigt. Blick nach Südwesten.

Liegenschaft sie gehörten. Eine dürfte zu Rathausgasse 64 gehört haben und stand wohl im Zusammenhang mit den auf 1612 datierten Balkenlagen und dem Ersatz von zwei Ständern im Fachwerk (Abb. 4, braun und blau). Mit der Sanierung dieser Fachwerkwand wurden wahrscheinlich auch die Lehmausfachungen ersetzt. Im zweiten Obergeschoss ist über der versteinerten Ausfachung ein Verputz dokumentiert, dessen Bemalung auf einen Treppenaufgang hindeutet (Abb. 6). Die Erschliessung befand sich also im mittleren Bereich.
